<p>ALCALDÍA MAYOR DE BOGOTÁ D.C. AMBIENTE Instituto Distrital de Gestión de Riesgos y Cambio Climático</p>	<h2>CONCEPTO TÉCNICO DE AMENAZA RUINA</h2>	Código:	<b>GPR-FT-06</b>
		Versión:	<b>05</b>
		Fecha de actualización:	<b>10/03/2016</b>

1.1 CONCEPTO DE AMENAZA RUINA N° CAR:	2954
1.2 ÁREA:	Análisis de Riesgos y Efectos Cambio Climático
1.3 AREA FUNCIONAL:	Conceptos Técnicos para Proyectos Públicos
1.4 REFERENCIA CRUZADA RADICADO IDIGER:	2018ER8941
1.5 RESPUESTA OFICIAL No.	R0-102238

2.1 SOLICITANTE:	INSPECCION 1 D DISTRITAL DE POLICIA
2.2 LOCALIDAD:	(1) USAQUEN
2.3 UPZ:	(15) COUNTRY CLUB
2.4 BARRIO O SECTOR CATASTRAL:	COUNTRY CLUB
2.5 DIRECCIÓN:	CALLE 127 C No. 15 – 02 (MURO DE CERRAMIENTO)
2.6 CHIP:	AAA0100HYFT
2.7 FECHA DE VISITA:	MAYO 24 DE 2018
2.8 POBLACIÓN BENEFICIADA:	1 Persona – 1 Familia
2.9 ÁREA (m2):	1000 m <sup>2</sup> (Aproximadamente)

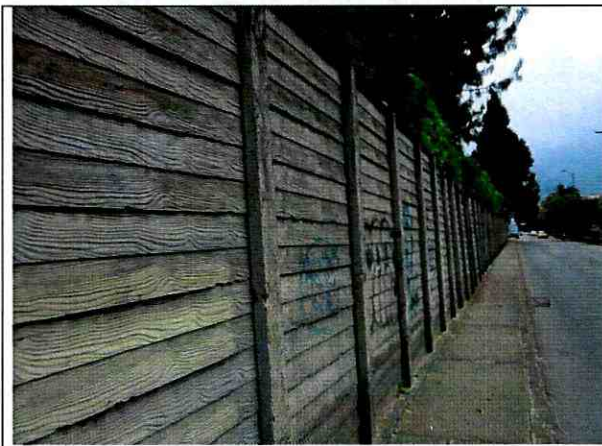
Foto 1. Cerramiento costado norte del predio.

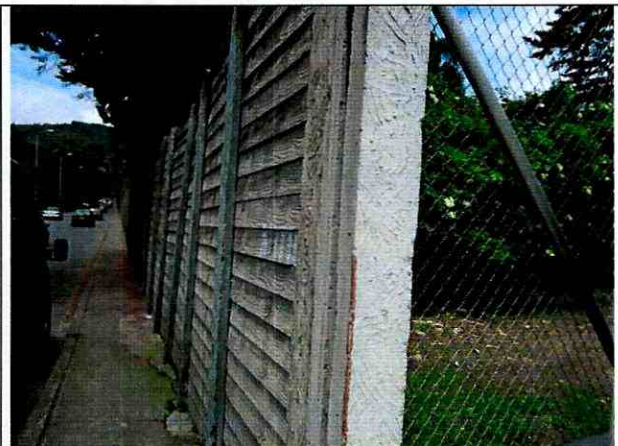
Foto 2. Extremo occidental del cerramiento en concreto.

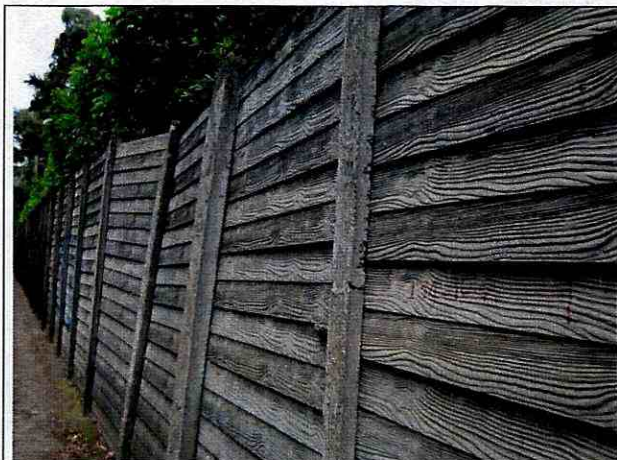
En general, el tramo de cerramiento del costado norte del predio, es decir sobre la Calle 134, presenta afectaciones como son deformaciones y tramos con pérdida de verticalidad con sentido de caída hacia el interior predominantemente. En algunos de los postes de concreto se detectan grietas verticales y en varios se ha perdido el concreto de recubrimiento dejando el acero de refuerzo expuesto. Algunas de las placas de concreto presentan roturas y fracturas. El suelo y el andén en cercanías del cerramiento presentan tramos con deformaciones, hundimientos y agrietamientos, coincidente con los tramos de muro que presentan pérdida de verticalidad. La clasificación global del daño para el cerramiento del costado norte es Fuerte y por lo tanto amenaza ruina.

**Foto 3.** Pérdida de verticalidad del cerramiento.

- Realizar la reparación integral de todo el cerramiento del costado norte del predio garantizando su estabilidad
- Reemplazar los tramos de cerramiento que presentan deformaciones y pérdida de verticalidad

- Establecer medidas de aislamiento y seguridad internas y externas en cercanías del cerramiento en los tramos que presenta pérdida de verticalidad, manteniéndolas hasta que se realicen las actividades que garanticen la estabilidad del cerramiento

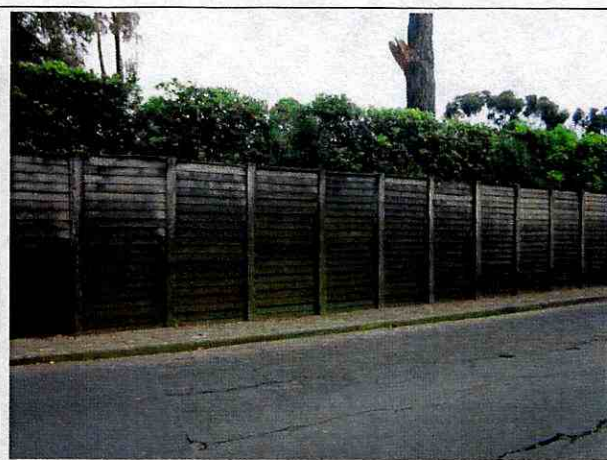
**Foto 4.** Deterioro por humedad.

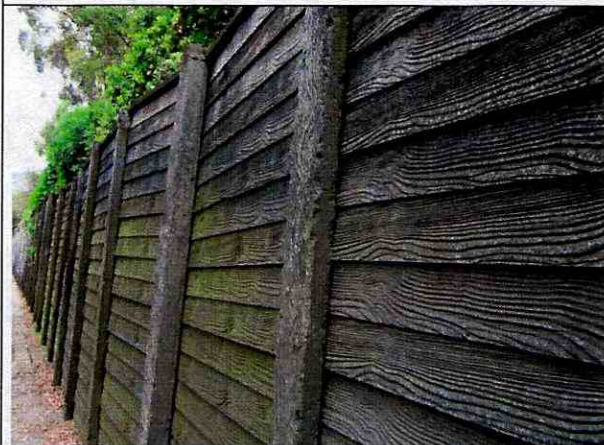
**Foto 5.** Deformaciones del cerramiento.

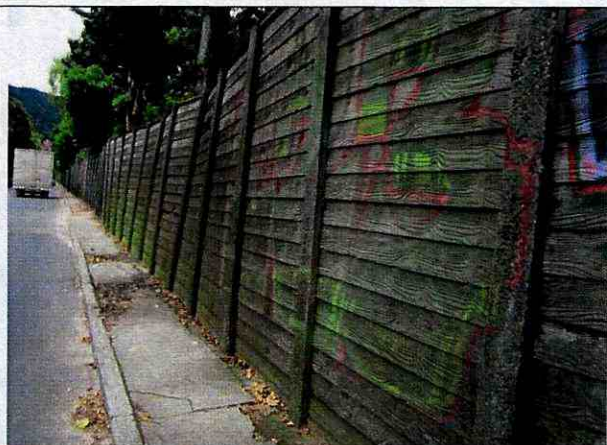
**Foto 6.** Tramos con pérdida de verticalidad.

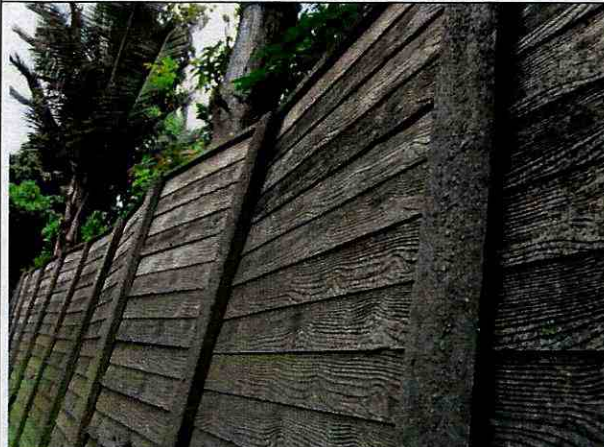
**Foto 7.** Sentido de caída hacia el interior.

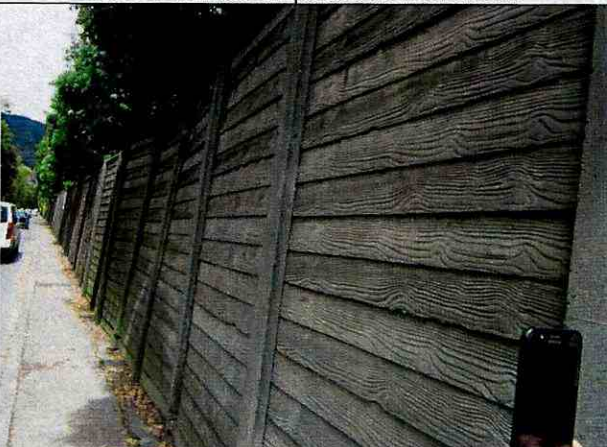
**Foto 8.** Deformaciones y daños en varios tramos.

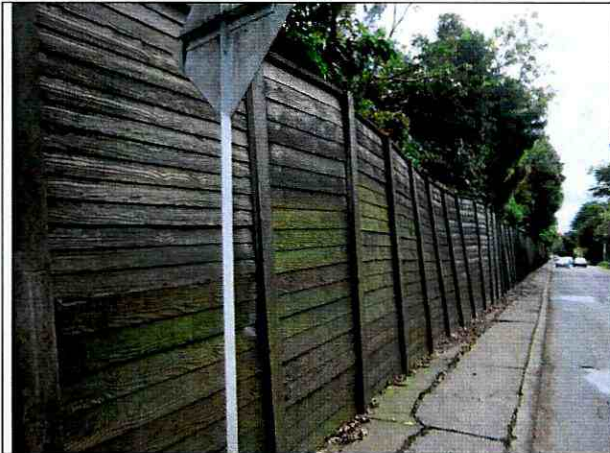
Foto 9. Deformación del cerramiento, grietas en el andén.

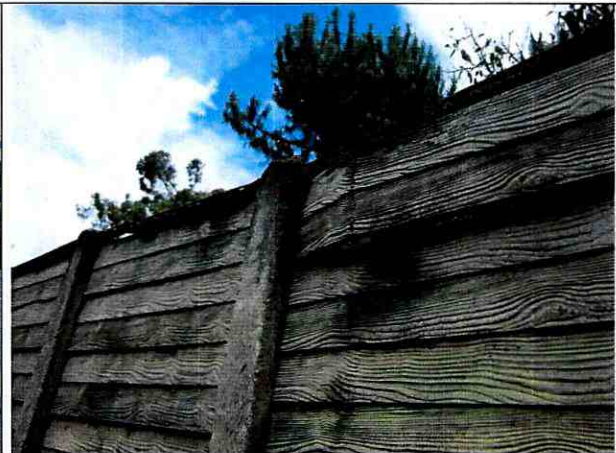
Foto 10. Fractura de placas de concreto.

- Reemplazar los postes que presentan agrietamientos y pérdida del concreto de recubrimiento de los aceros de refuerzo
- Reemplazar las placas de concreto que presentan daños, roturas y fracturas

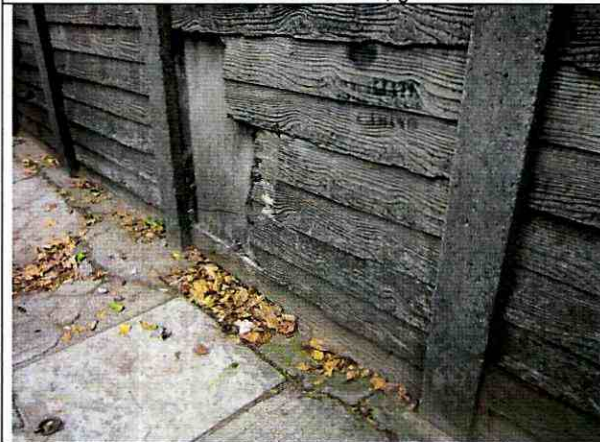
Foto 11. Rotura de placas de concreto.

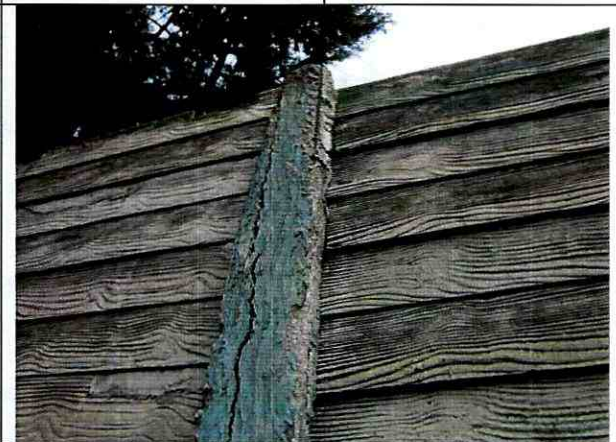
Foto 12. Agrietamiento en postes de concreto.

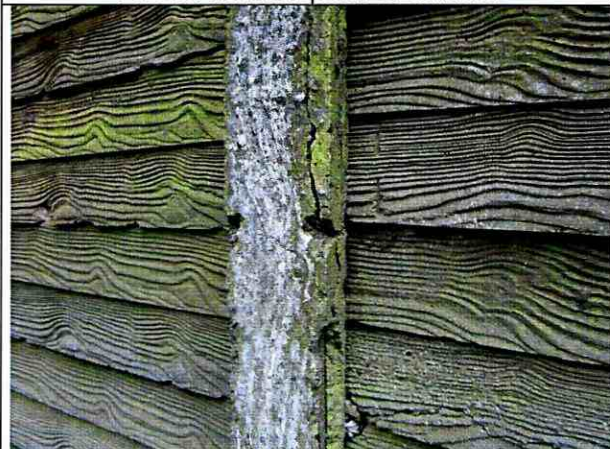
Foto 13. Grietas verticales en los postes del cerramiento.

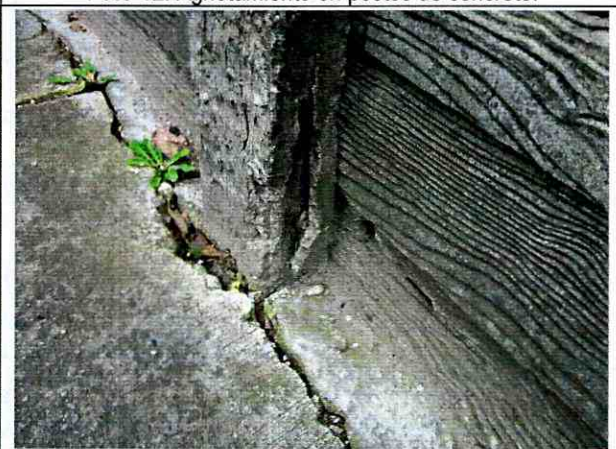
Foto 14. Desprendimiento del recubrimiento.

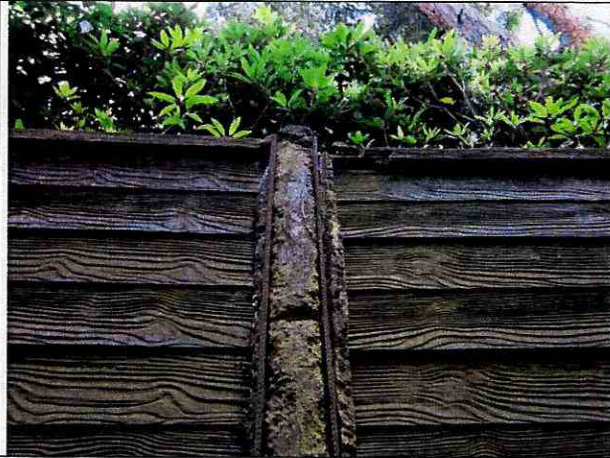
Foto 15. Acero de refuerzo de los postes expuestos.

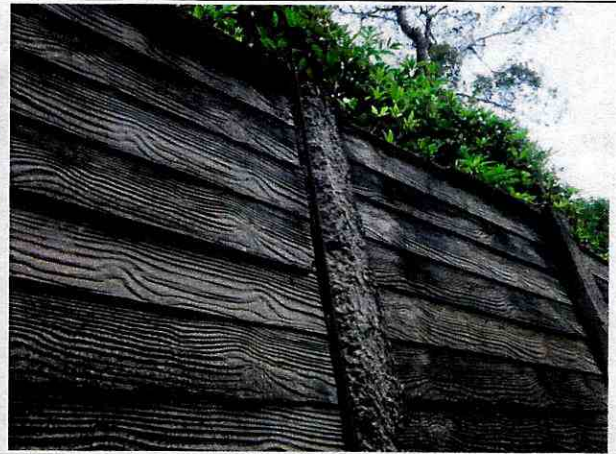
Foto 16. Pérdida del recubrimiento del acero de refuerzo.

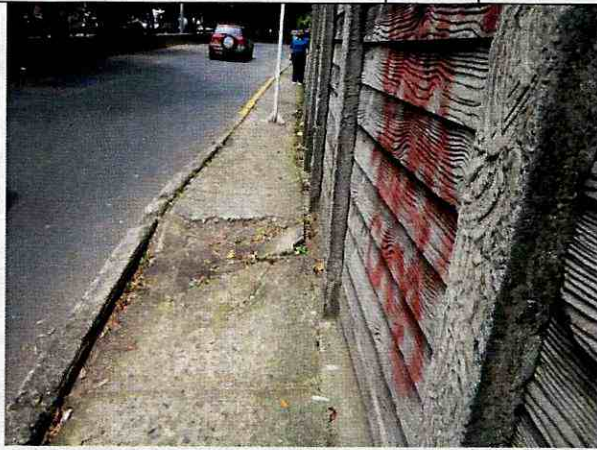
Foto 17. Deformaciones en el andén cercano al muro.

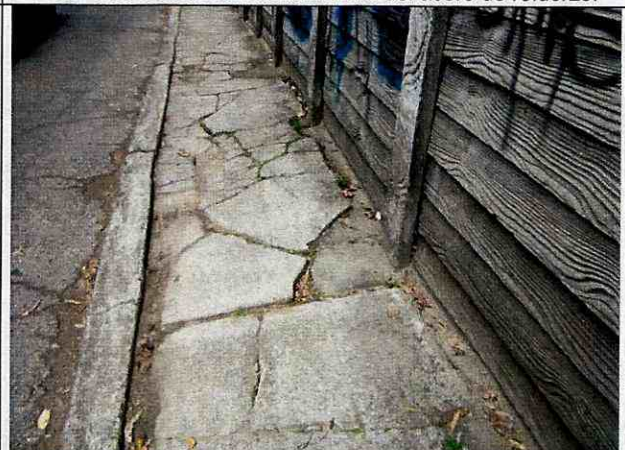
Foto 18. Grietas y deformaciones del andén.

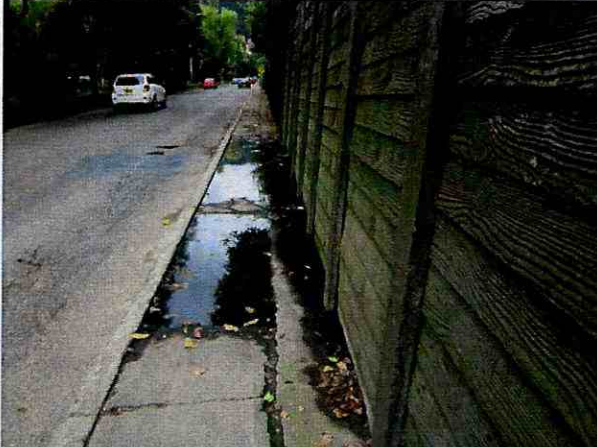
Foto 19. Hundimientos y deformación del piso.

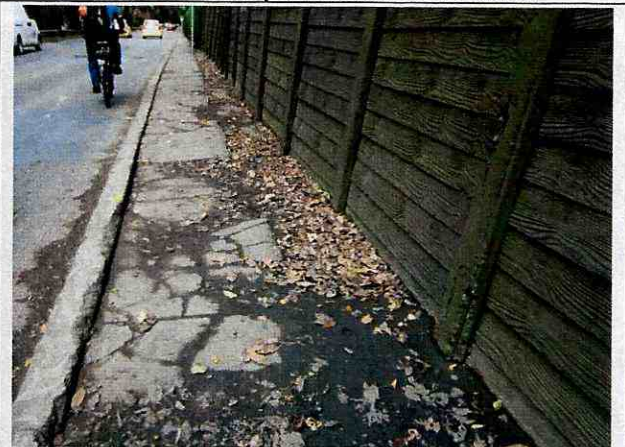
Foto 20. Deterioro y deformaciones del andén.
