<p>ALCALDÍA MAYOR DE BOGOTÁ D.C. AMBIENTE Instituto Distrital de Gestión de Riesgos y Cambio Climático</p>	<h2>CONCEPTO TÉCNICO DE AMENAZA RUINA</h2>	Código:	<b>GPR-FT-06</b>
		Versión:	<b>05</b>
		Fecha de actualización:	<b>10/03/2016</b>

1.1 CONCEPTO DE AMENAZA RUINA N° CAR:	2955
1.2 ÁREA:	Análisis de Riesgos y Efectos Cambio Climático
1.3 AREA FUNCIONAL:	Conceptos Técnicos para Proyectos Públicos
1.4 REFERENCIA CRUZADA RADICADO IDIGER:	2018ER8935
1.5 RESPUESTA OFICIAL No.	RO-102239

2.1 SOLICITANTE:	INSPECCION 12 A DISTRITAL DE POLICIA
2.2 LOCALIDAD:	(12) BARRIOS UNIDOS
2.3 UPZ:	(22) DOCE DE OCTUBRE
2.4 BARRIO O SECTOR CATASTRAL:	JORGE ELIECER GAITAN
2.5 DIRECCIÓN:	CARRERA 50 No. 79 – 91
2.6 CHIP:	AAA0056HDBS
2.7 FECHA DE VISITA:	MAYO 24 DE 2018
2.8 POBLACIÓN BENEFICIADA:	1 Persona – 1 Familia
2.9 ÁREA (m2):	200 m <sup>2</sup> (Aproximadamente)

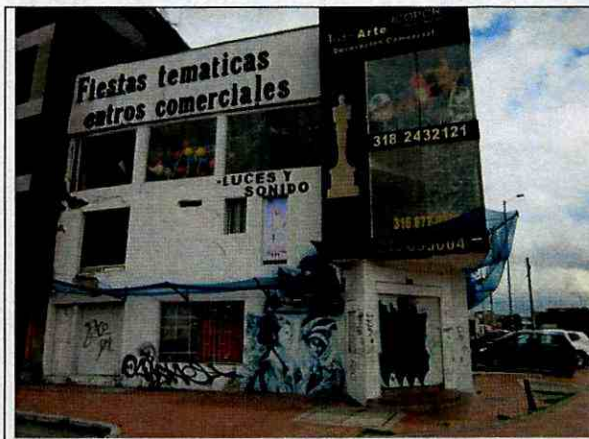
Foto 1. Fachada general del predio objeto del concepto.

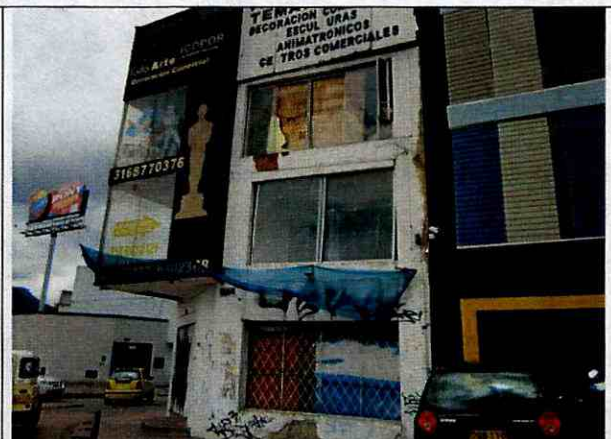
Foto 2. Fachada del costado norte.

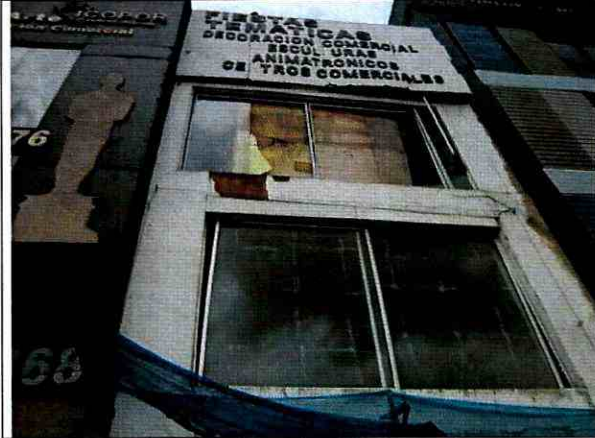
Foto 3. Grietas y deformaciones del muro de fachada.

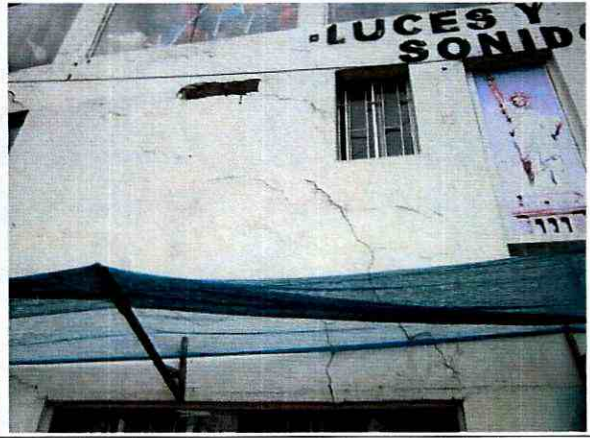
Foto 4. Agrietamientos en el muro de fachada.

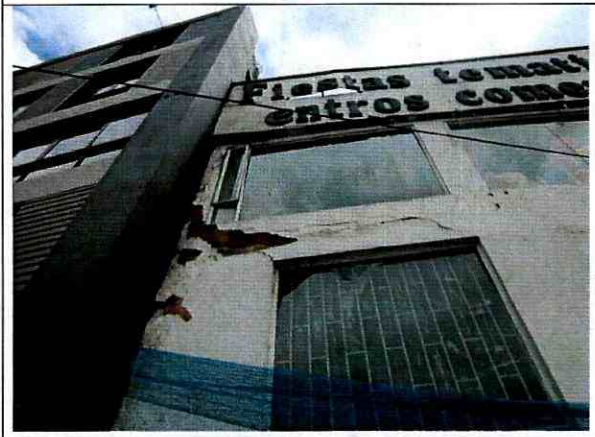
Foto 5. Grietas y desprendimiento del pañete de fachada.

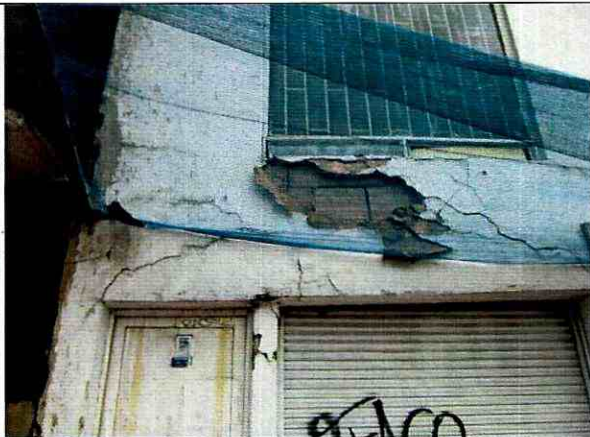
Foto 6. Daño del muro de fachada, costado oriental.

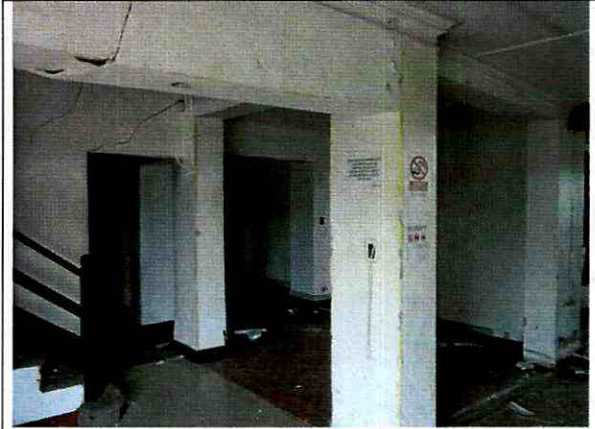
Foto 7. Elementos internos de primer piso.

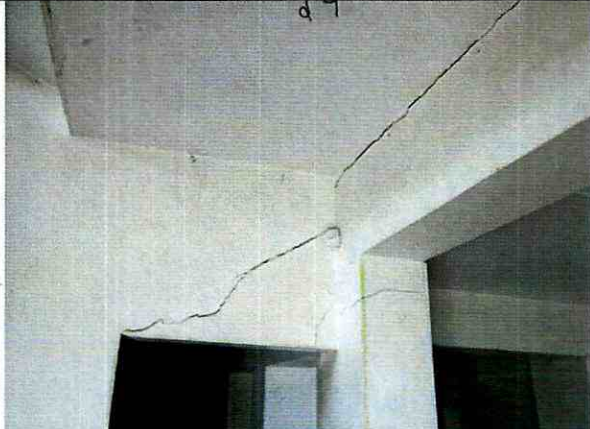
Foto 8. Agrietamientos en dintel de primer piso.

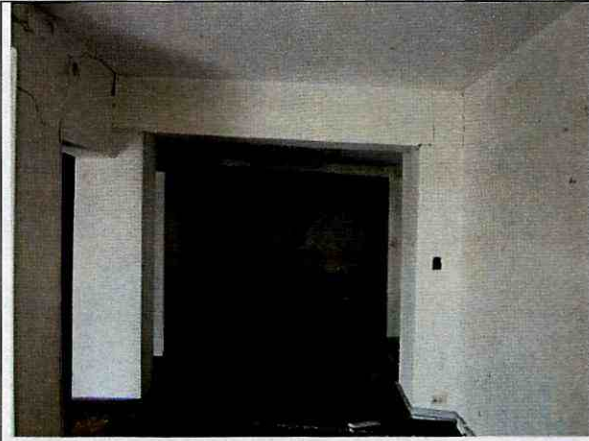
Foto 9. Evidente deformación de muros y marcos.

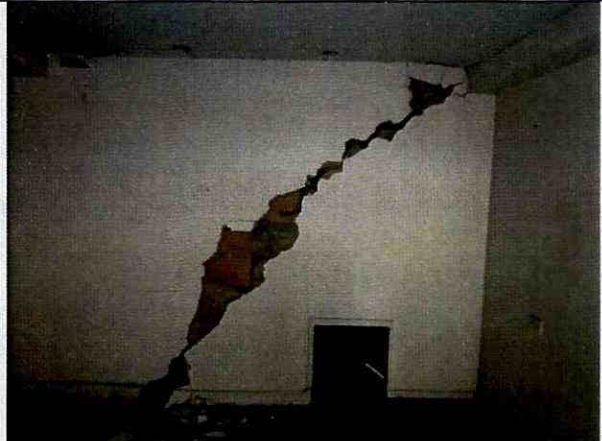
Foto 10. Fractura de muro en el primer piso.

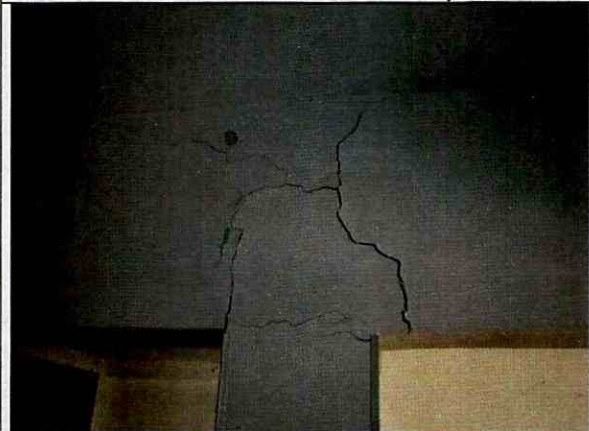
Foto 11. Fisuras y grietas en elementos estructurales.

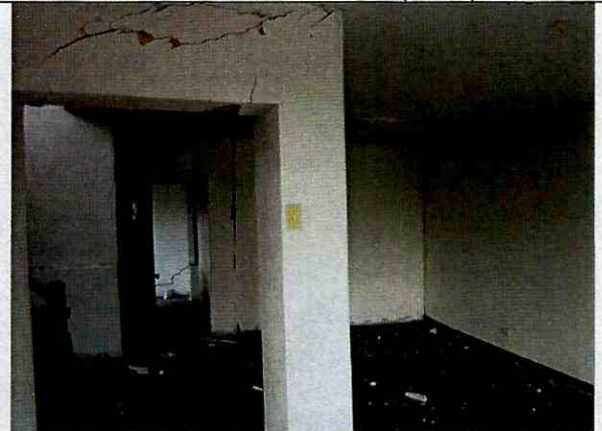
Foto 12. Aspecto interno del segundo piso.

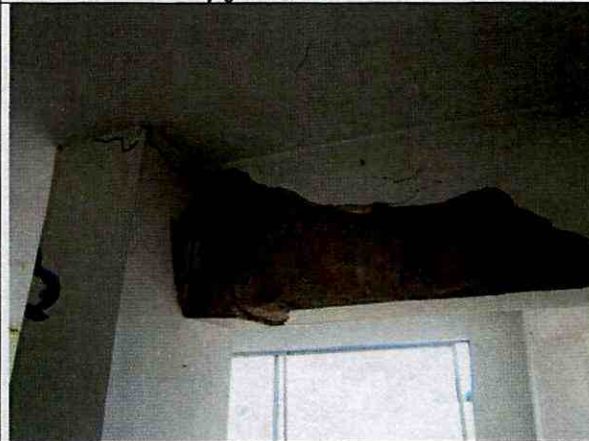
Foto 13. Grietas y desprendimiento de acabados de muros.

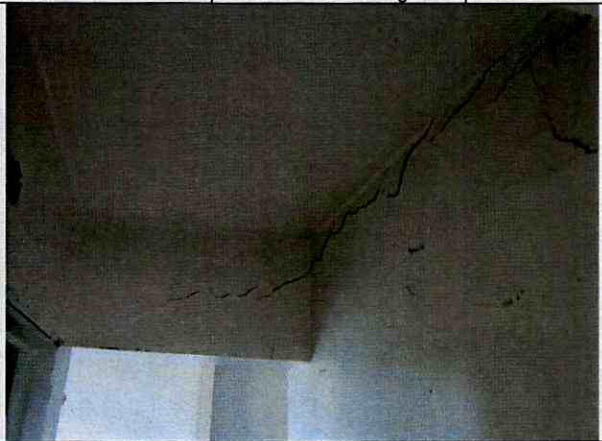
Foto 14. Grietas en los muros y dinteles de segundo piso.

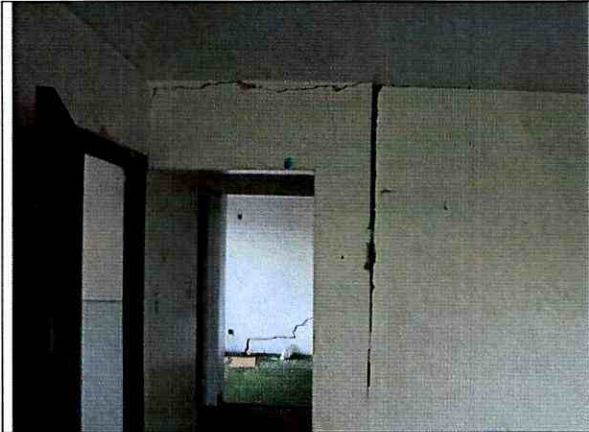
Foto 15. Grietas por separación de la junta entre elementos.

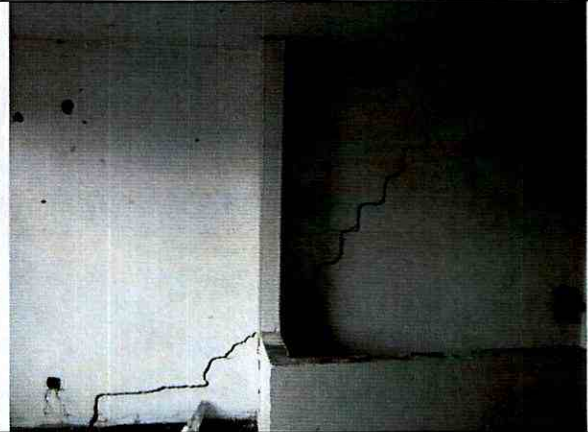
Foto 16. Grieta diagonal en muro de segundo piso.

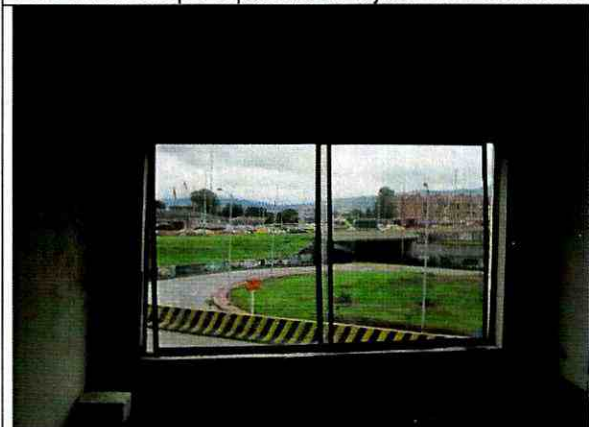
Foto 17. Deformación de vanos de ventanas.

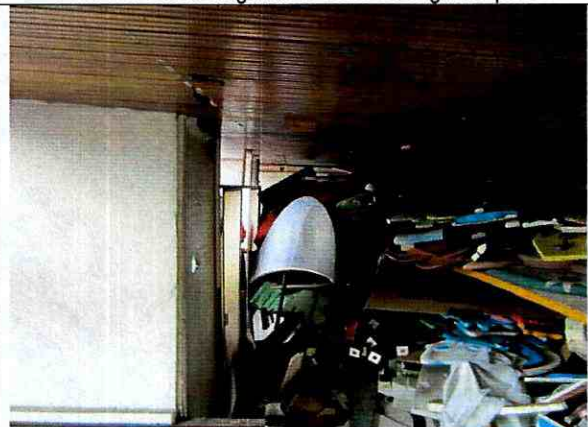
Foto 18. Aspecto del tercer piso.

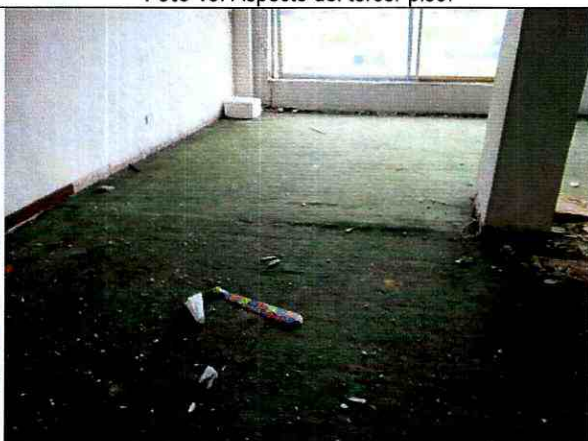
Foto 20. Deformaciones y deterioro en entrepiso.

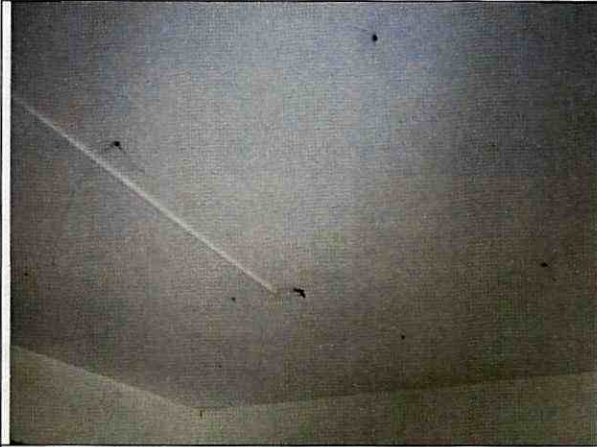
**Foto 21.** Cara inferior del entrepiso de segundo nivel.

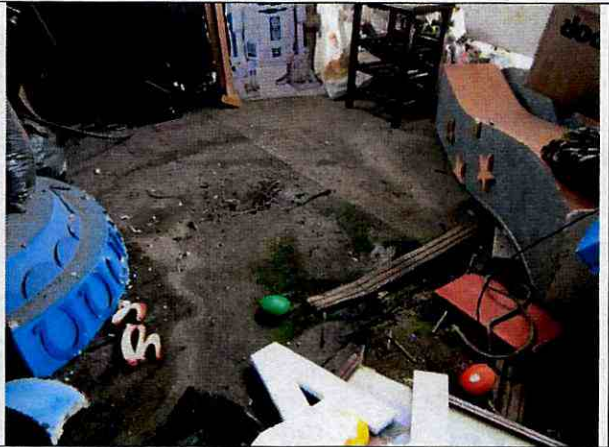
**Foto 22.** Deterioro del entrepiso de tercer nivel.

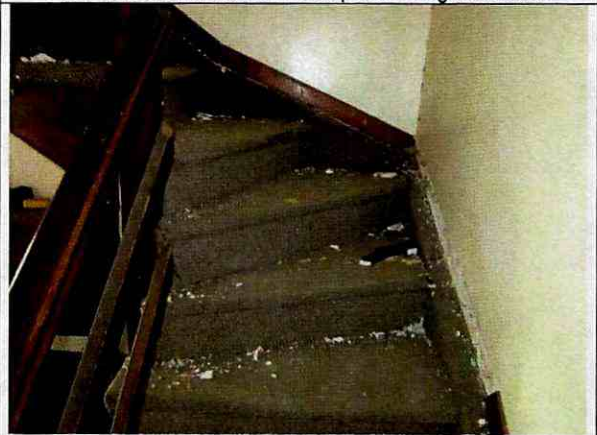
**Foto 23.** Escaleras de madera sin daño visible.

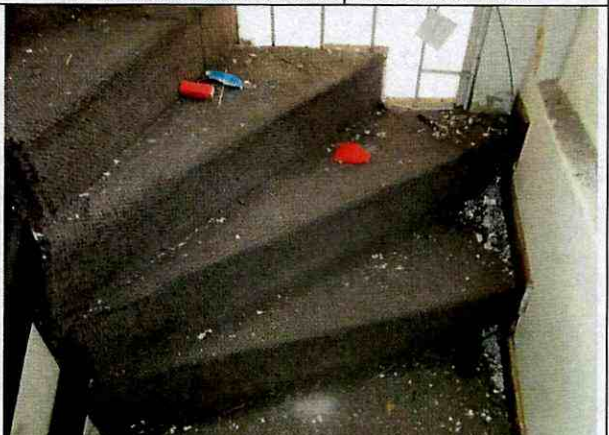
**Foto 24.** Escaleras de concreto sin evidencia de daño.

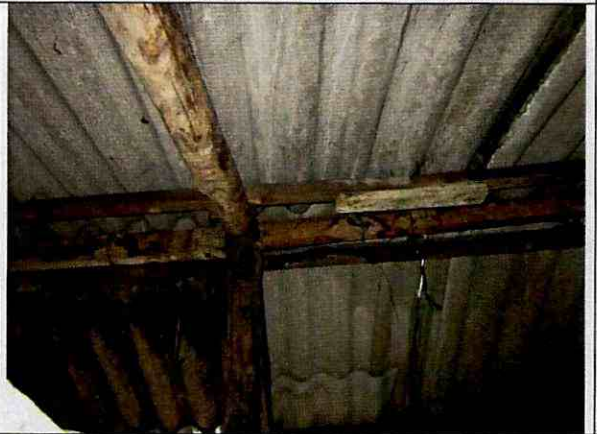
**Foto 25.** Deterioro de los elementos de cubierta.

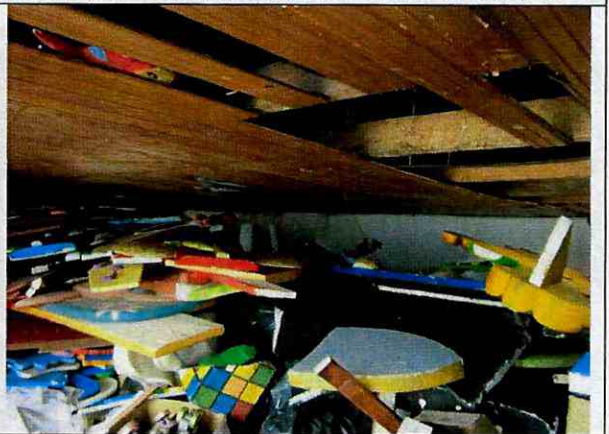
**Foto 26.** Desprendimiento de los listones del cielo raso.

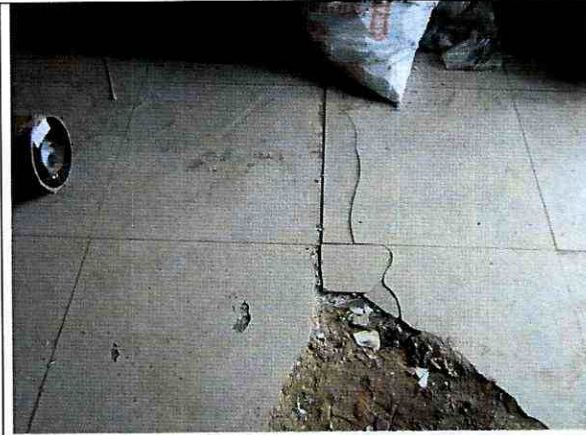
Foto 27. Grietas y daño de acabados del piso.

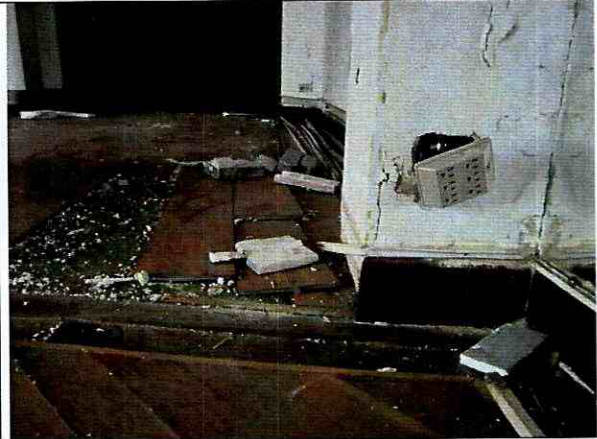
Foto 28. Hundimientos y deterioro de la placa de piso.
