<p>ALCALDÍA MAYOR DE BOGOTÁ D.C. AMBIENTE Instituto Distrital de Gestión de Riesgos y Cambio Climático</p>	<h2>CONCEPTO TÉCNICO DE AMENAZA RUINA</h2>	Código:	GPR-FT-06
		Versión:	05
		Fecha de actualización:	10/03/2016

1.1 CONCEPTO DE AMENAZA RUINA N° CAR:	2956
1.2 ÁREA:	Análisis de Riesgos y Efectos Cambio Climático
1.3 AREA FUNCIONAL:	Conceptos Técnicos para Proyectos Públicos
1.4 REFERENCIA CRUZADA RADICADO IDIGER:	2018ER9385
1.5 RESPUESTA OFICIAL No.	RO-102240

2.1 SOLICITANTE:	ALCALDIA LOCAL DE TEUSAQUILLO
2.2 LOCALIDAD:	(13) TEUSAQUILLO
2.3 UPZ:	(100) GALERIAS
2.4 BARRIO O SECTOR CATASTRAL:	ALFONSO LOPEZ
2.5 DIRECCIÓN:	CARRERA 26 No. 49 - 29
2.6 CHIP:	AAA0085HFDE
2.7 FECHA DE VISITA:	MAYO 31 DE 2018
2.8 POBLACIÓN BENEFICIADA:	8 Personas – 4 Familias
2.9 ÁREA (m2):	250 m ² (Aproximadamente)

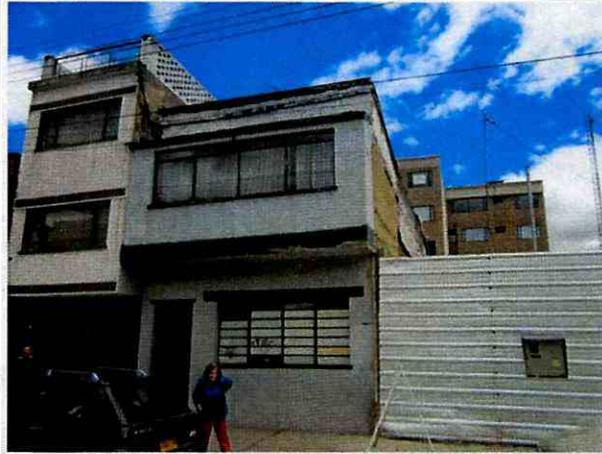
Foto 1. Fachada general del predio objeto del concepto.

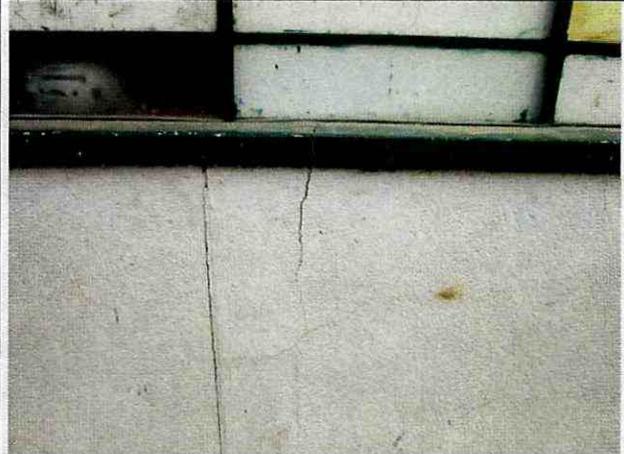
Foto 2. Agrietamiento vertical en muro de fachada.

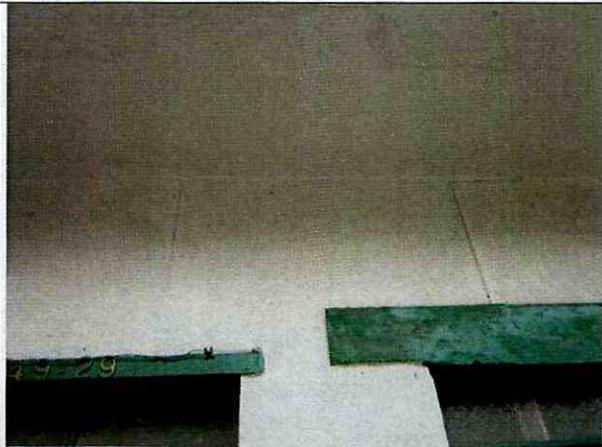
Foto 3. Fisuras y grietas en muro de fachada.

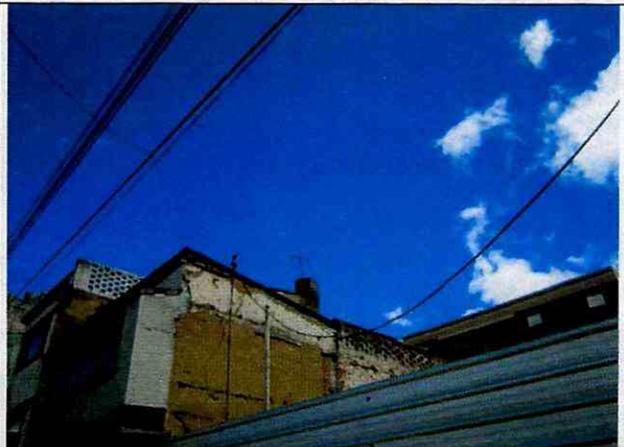
Foto 4. Grieta en muro culata del costado norte.

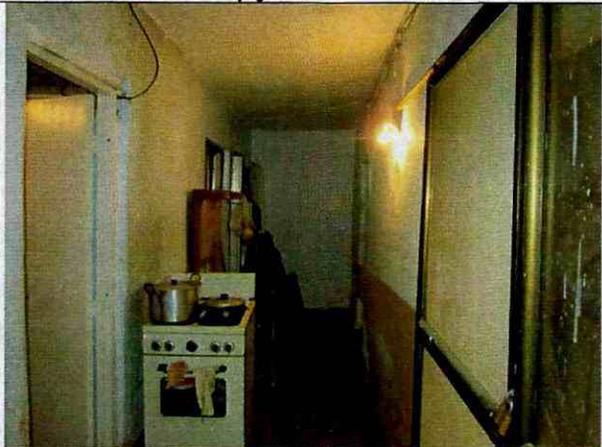
Foto 5. Muros del primer piso.

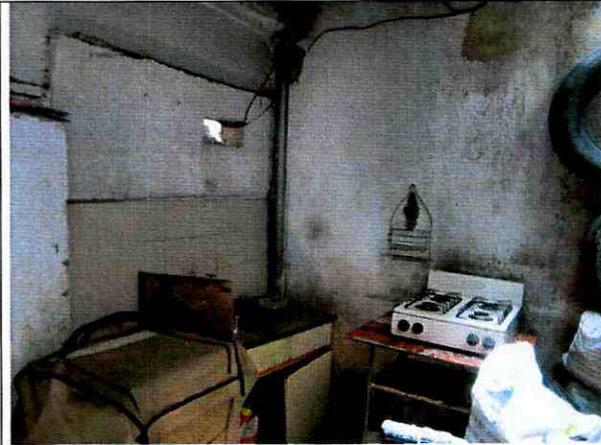
Foto 7. Deterioro de acabados de muros.

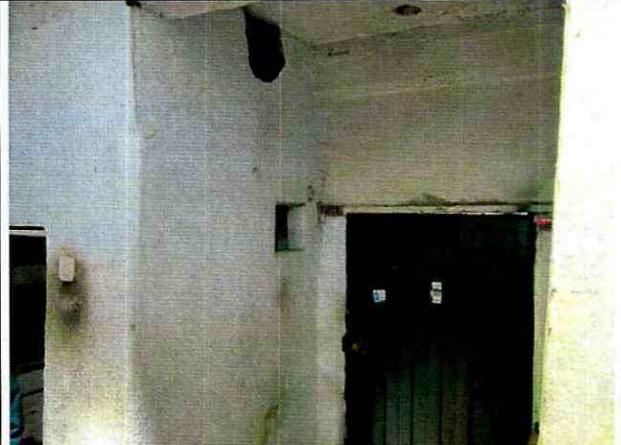
Foto 8. Muros de primer piso, deterioro de acabados.

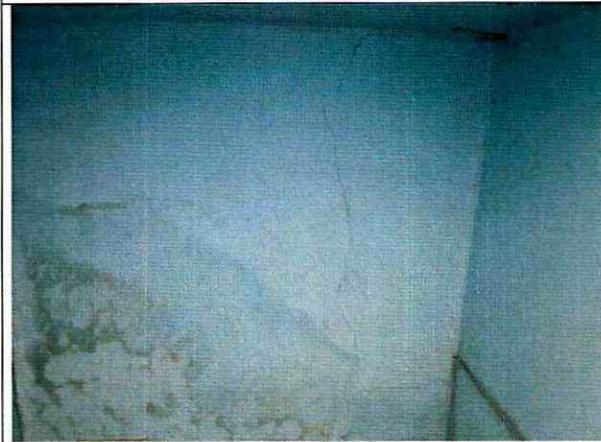
Foto 9. Fisuras en muros de las escaleras.

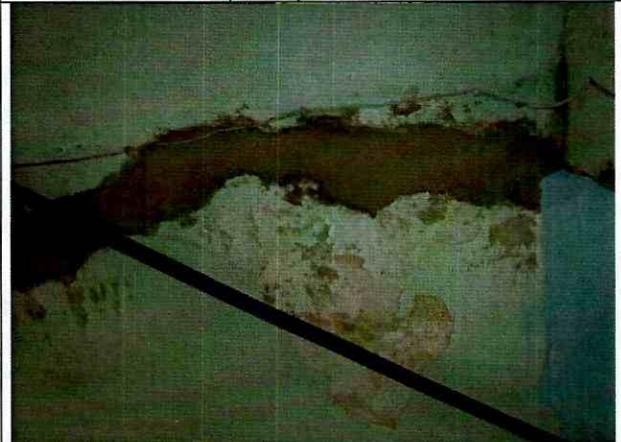
Foto 10. Reparaciones de muros en zona de escaleras.

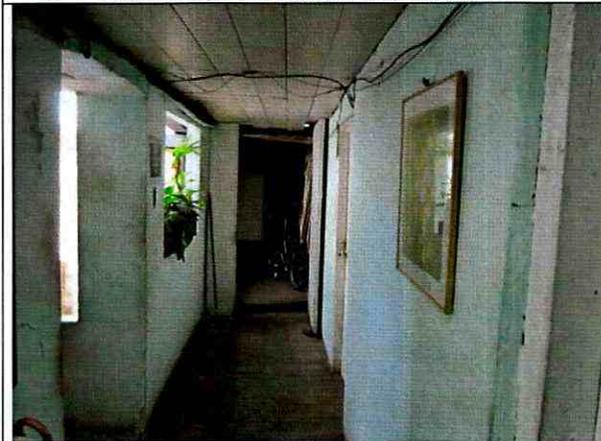
Foto 11. Muros de segundo piso.

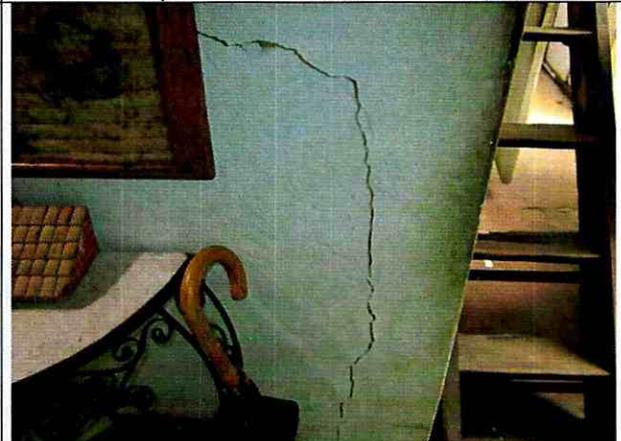
Foto 12. Agrietamiento de muro en segundo piso.

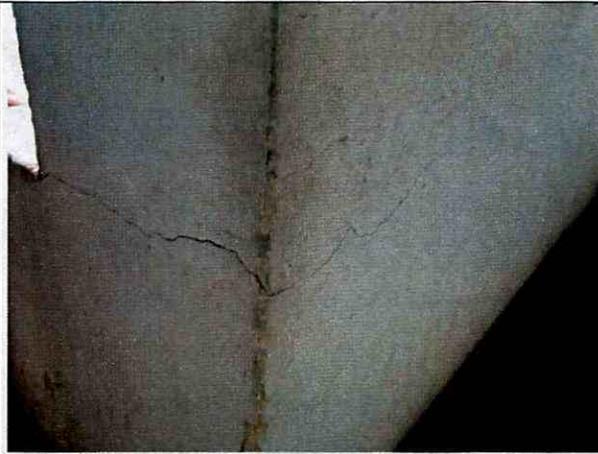
Foto 13. Fisuras en muros de segundo nivel.

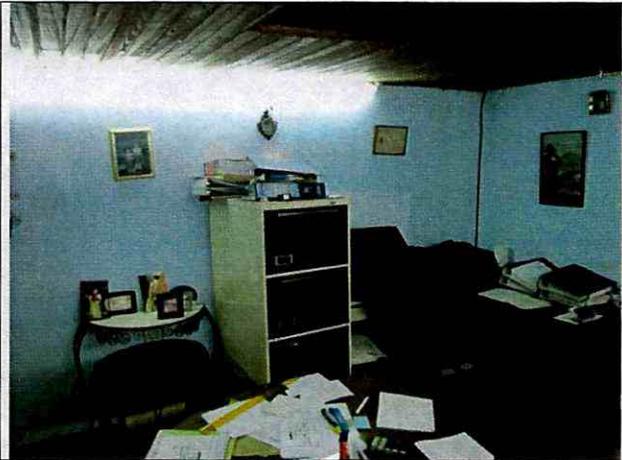
Foto 14. Algunos muros con daño leve.

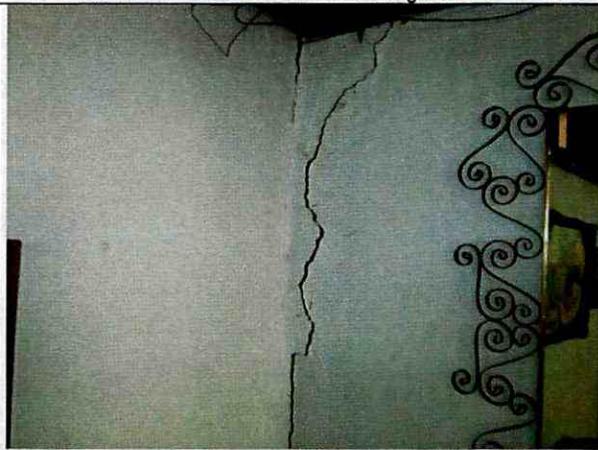
Foto 15. Agrietamiento en el vértice de unión de muros.

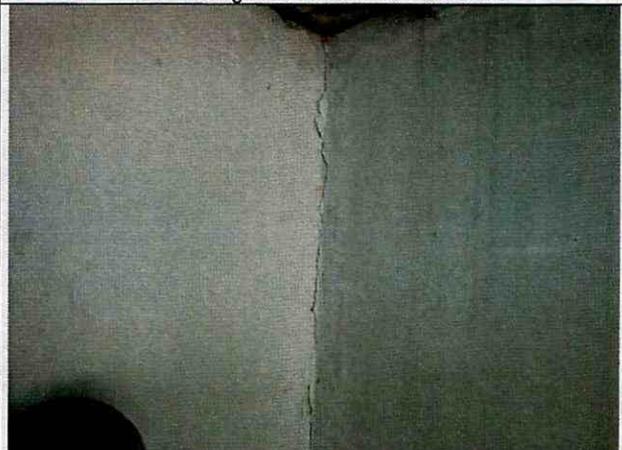
Foto 16. Fisura en la junta entre muros.

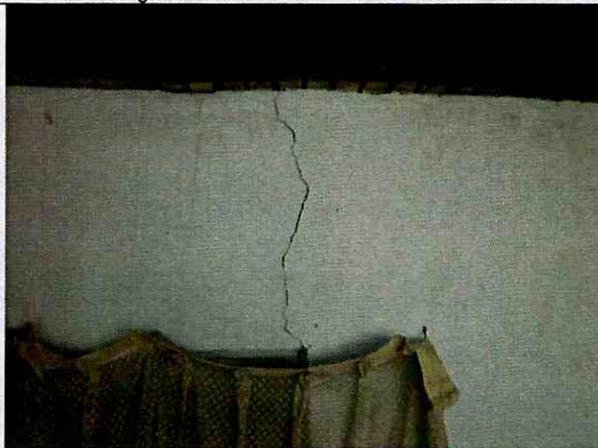
Foto 17. Agrietamiento vertical en muro de segundo piso.

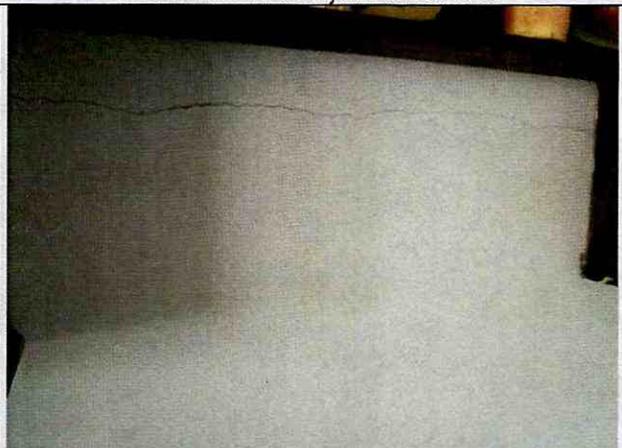
Foto 18. Fisura horizontal en muro de segundo nivel.

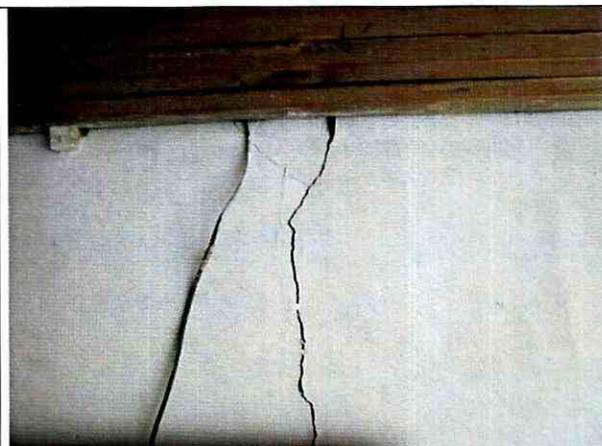
Foto 19. Grieta en muro del costado norte, segundo piso.

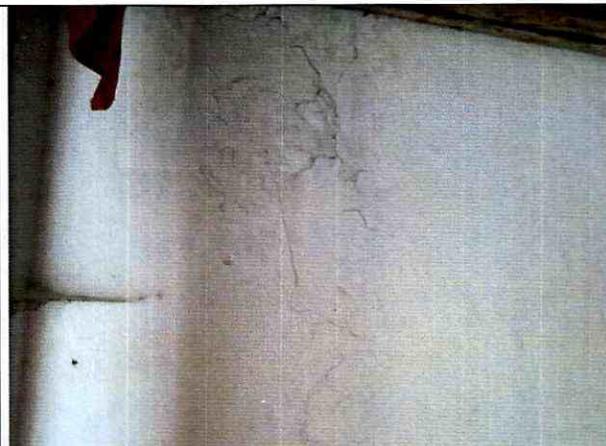
Foto 20. Deterioro de acabados por exceso de humedad.

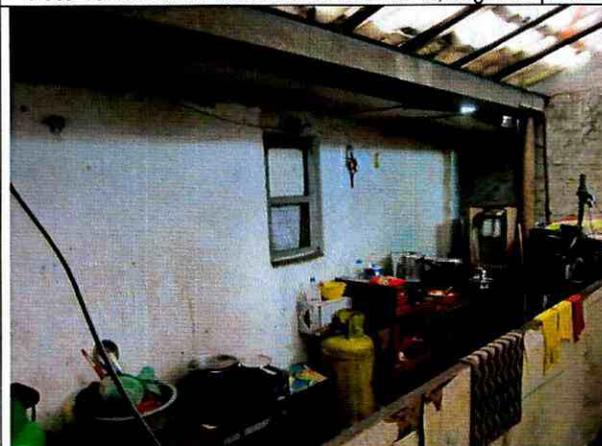
Foto 21. Muros del sector posterior del segundo piso.

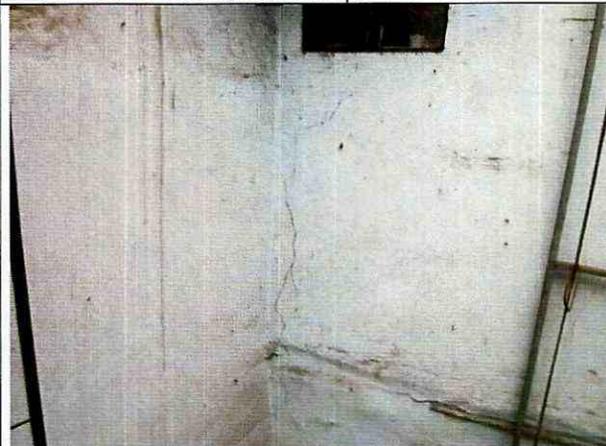
Foto 22. Grieta en muro del sector posterior.

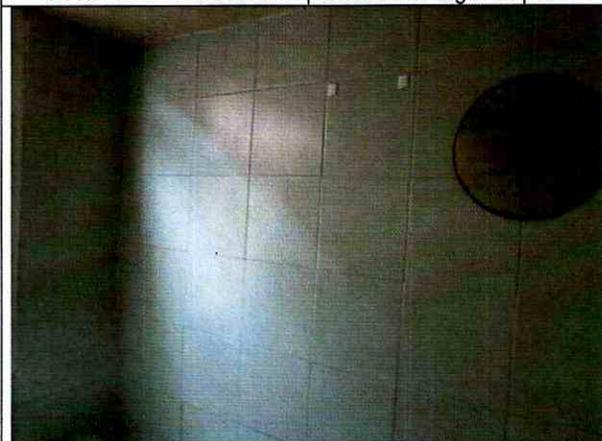
Foto 23. Baldosas de acabados en buen estado.

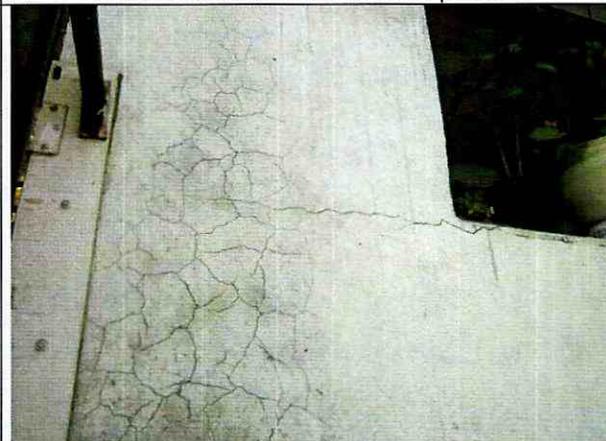
Foto 24. Deterioro de los acabados de muros por humedad.

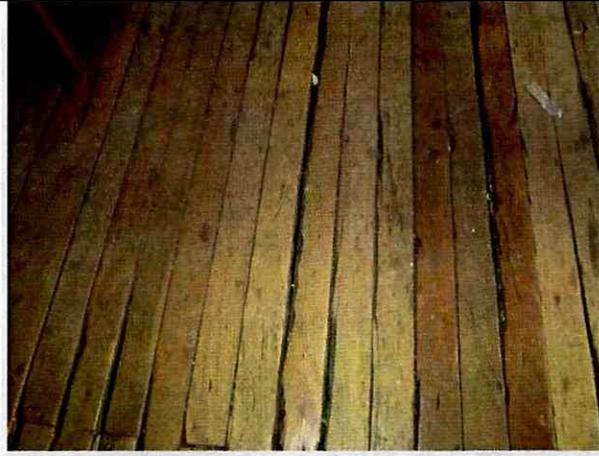
Foto 25. Deterioro de los listones de madera del entrepiso.

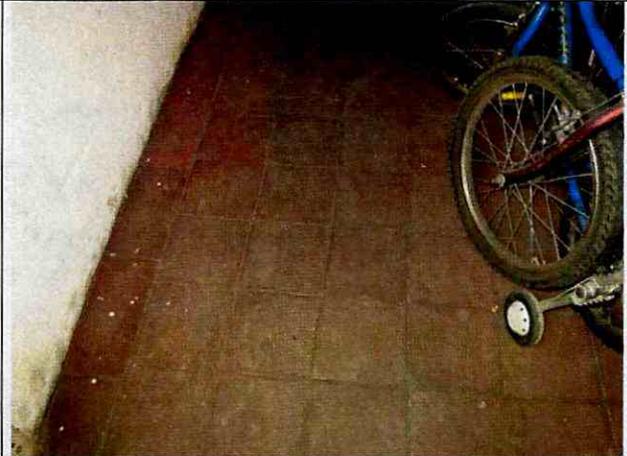
Foto 26. Placa de entrepiso del sector posterior.

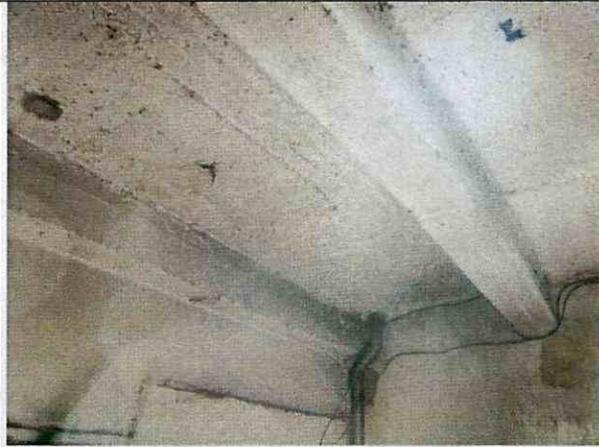
Foto 27. Placa y vigas del entrepiso en buen estado.

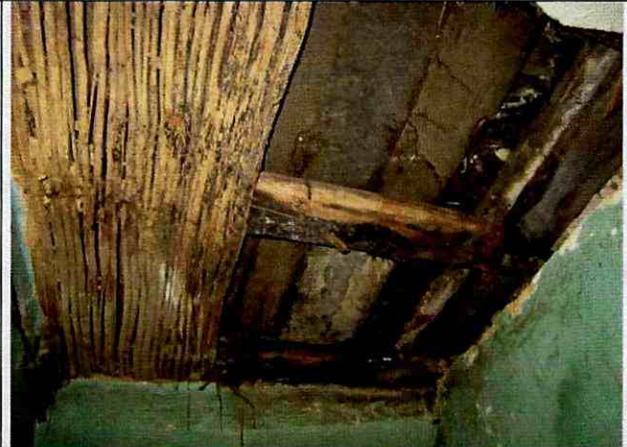
Foto 28. Deterioro del cielo raso bajo el entrepiso.

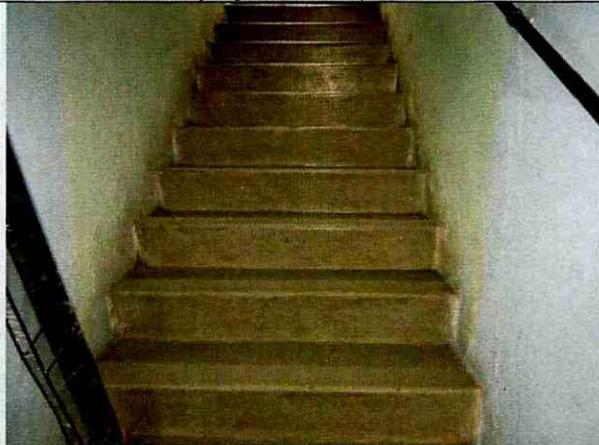
Foto 29. Escaleras de concreto en buen estado.

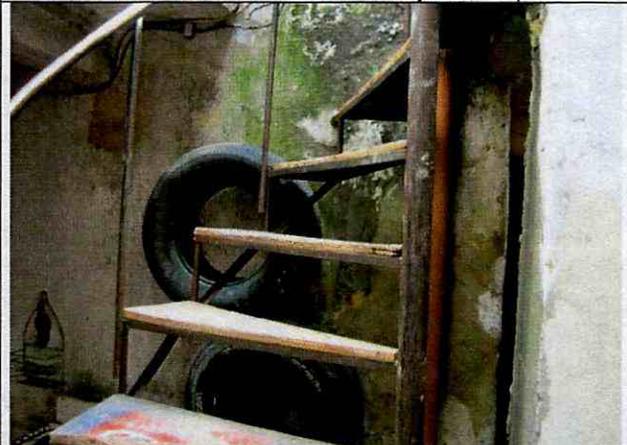
Foto 30. Escalera en acero y madera, sector posterior.

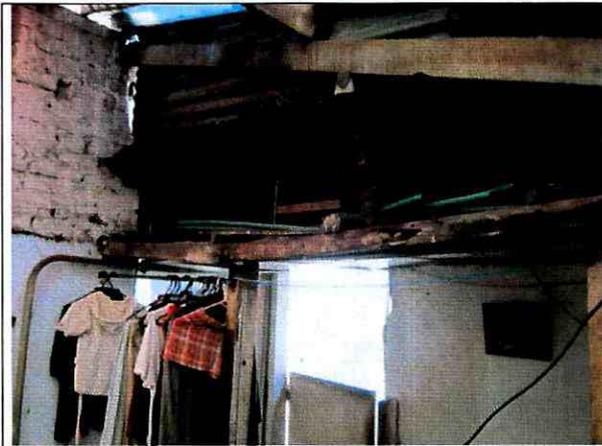
Foto 31. Elementos de cubierta, deterioro.

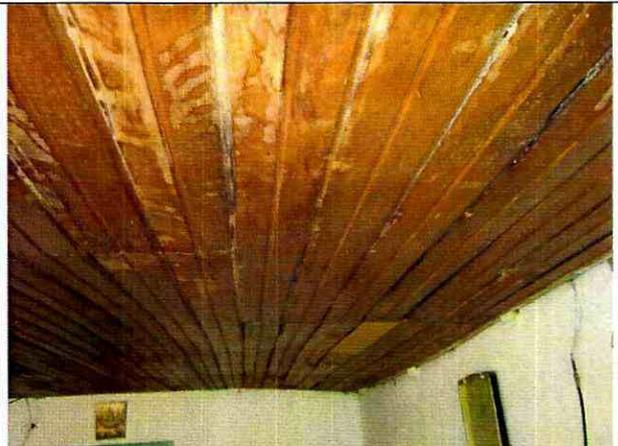
Foto 32. Deformación del cielo raso bajo cubierta.

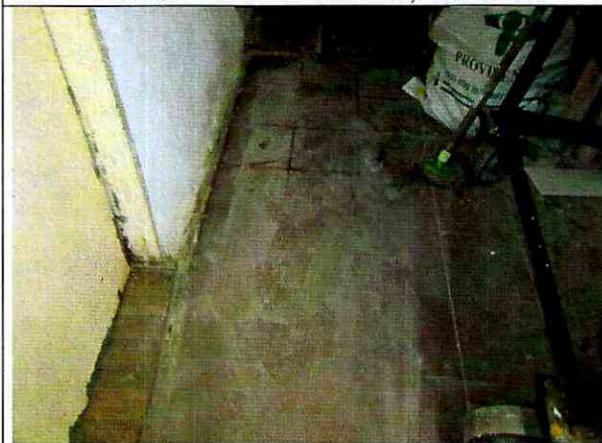
Foto 33. Placa de contrapiso de la edificación.

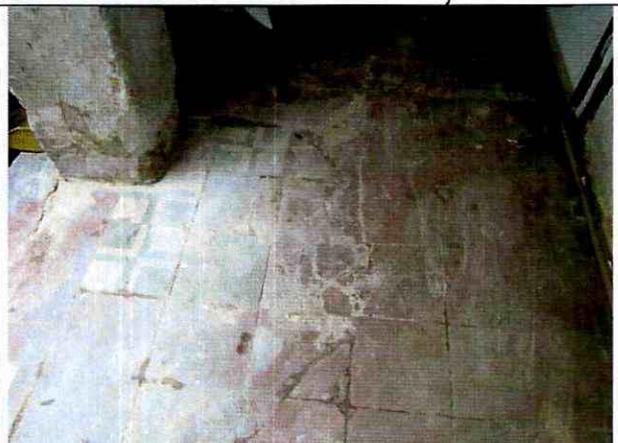
Foto 34. Deterioro de los acabados de la placa de piso.
