<p>ALCALDÍA MAYOR DE BOGOTÁ D.C. AMBIENTE Instituto Colombiano de Gestión de Riesgos y Cambio Climático</p>	<h2>CONCEPTO TÉCNICO DE AMENAZA RUINA</h2>	Código:	GPR-FT-06
		Versión:	05
		Fecha de actualización:	10/03/2016

1.1 CONCEPTO DE AMENAZA RUINA N° CAR:	2959
1.2 ÁREA:	Análisis de Riesgos y Efectos Cambio Climático
1.3 AREA FUNCIONAL:	Conceptos Técnicos para Proyectos Públicos
1.4 REFERENCIA CRUZADA RADICADO IDIGER:	2018ER10280
1.5 RESPUESTA OFICIAL No.	RO-102918

2.1 SOLICITANTE:	INSPECCION 14 B DISTRITAL DE POLICIA
2.2 LOCALIDAD:	(14) LOS MARTIRES
2.3 UPZ:	(102) LA SABANA
2.4 BARRIO O SECTOR CATASTRAL:	EL LISTON
2.5 DIRECCIÓN:	CALLE 15 No. 20 – 59
2.6 CHIP:	AAA0072XCXR
2.7 FECHA DE VISITA:	JUNIO 29 DE 2018
2.8 POBLACIÓN BENEFICIADA:	4 Personas – 1 Familia
2.9 ÁREA (m2):	120 m ² (Aproximadamente)

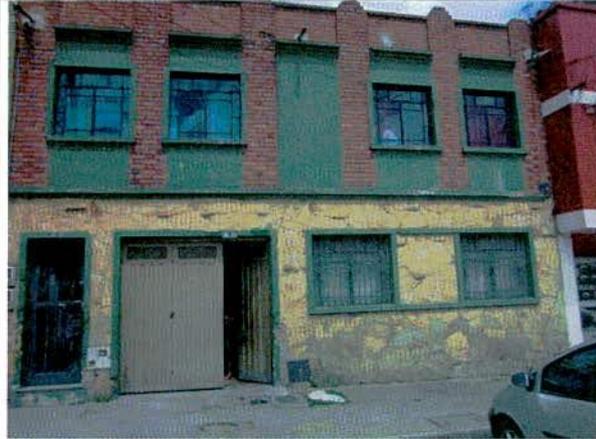
Foto 1. Fachada de la edificación objeto del concepto.

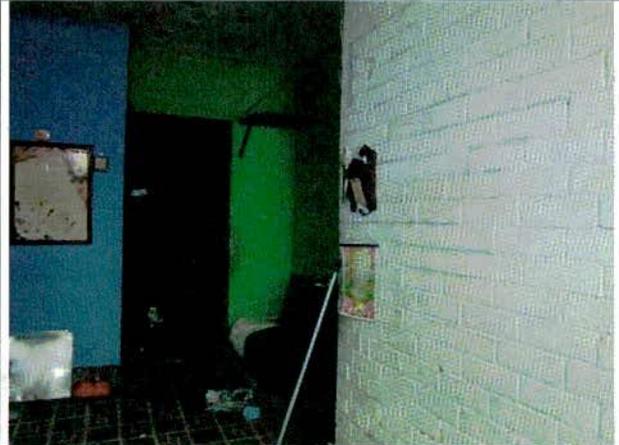
Foto 2. Muros internos de primer piso.

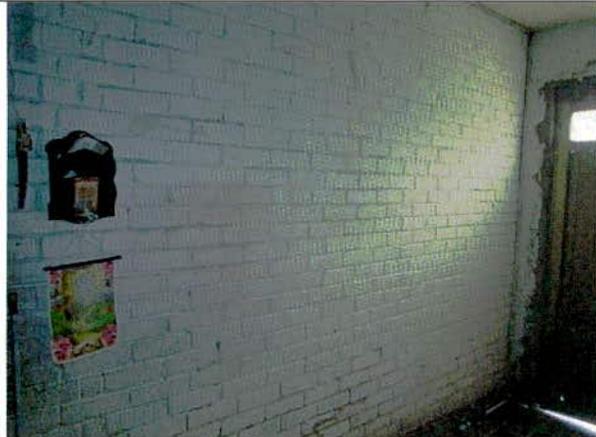
Foto 3. Muros de primer piso sin evidencia de daño.

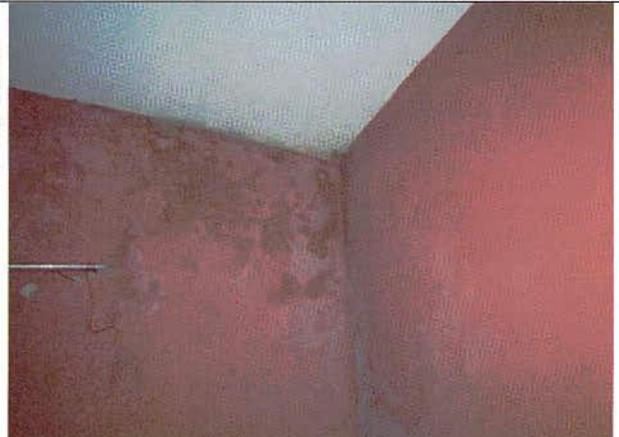
Foto 4. Humedad en la parte alta de muro del primer piso.

- Reparar los muros internos en los lugares que presentan fisuras
- Reparar los acabados de los muros que presentan deterioro por exceso de humedad
- Dar adecuada ventilación a todas las áreas para evitar la humedad por condensación
- Reparar el cielo raso en los lugares que presenta deterioro y desprendimientos
- Reparar la cubierta en los puntos en que se presentan fallas funcionales garantizando que no ingrese el agua lluvia
- Realizar las actividades anteriores con la participación de personal técnico y profesional idóneo
- Realizar labores de mantenimiento general, periódicamente, a todos los elementos que conforman la edificación, para prevenir y contrarrestar el deterioro y evitar posibles colapsos parciales de elementos estructurales y no estructurales

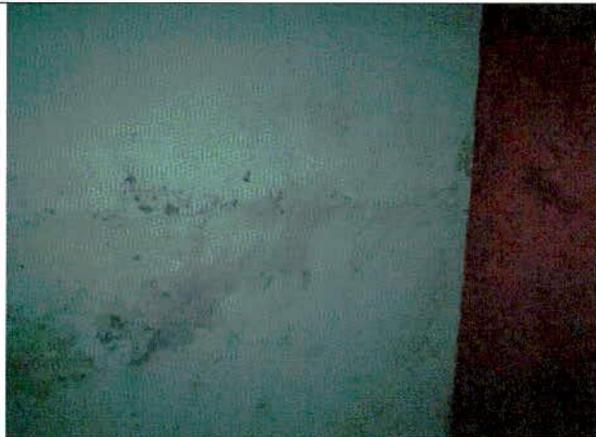
Foto 5. Deterioro de los acabados de muros por humedad.

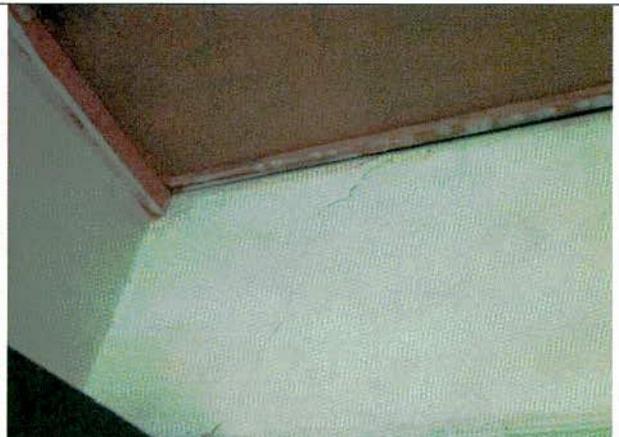
Foto 6. Fisuras en muro del primer piso.

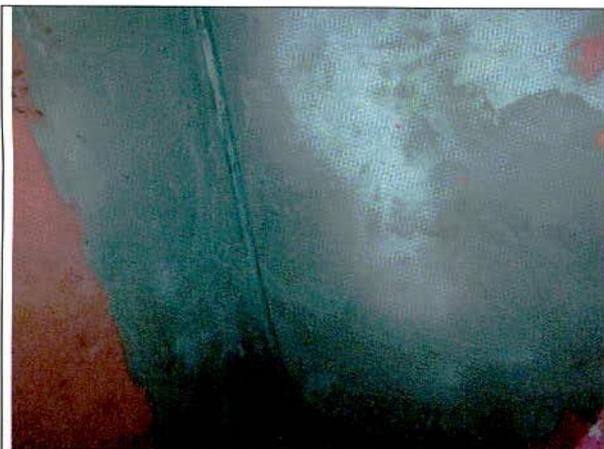
Foto 7. Evidente exceso de humedad en los muros internos.

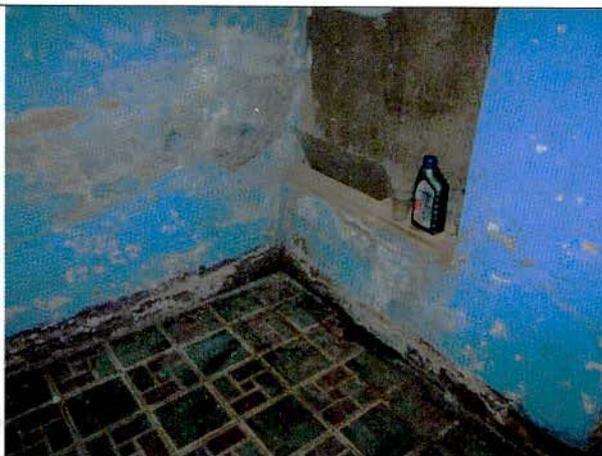
Foto 8. Deterioro de los acabados de muros de primer piso.

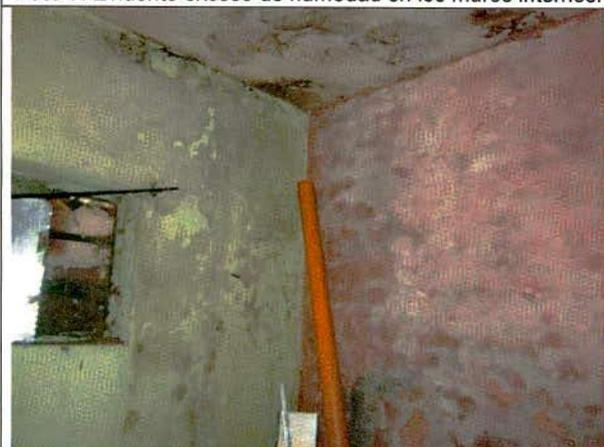
Foto 9. Humedad en los muros del sector medio y posterior.

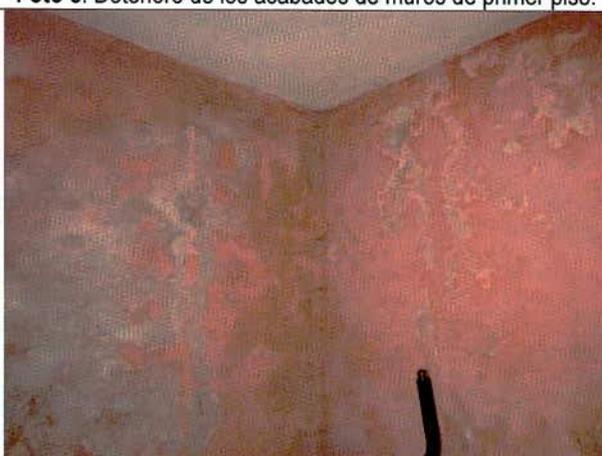
Foto 10. Muro sin daño pero con deterioro de acabados.

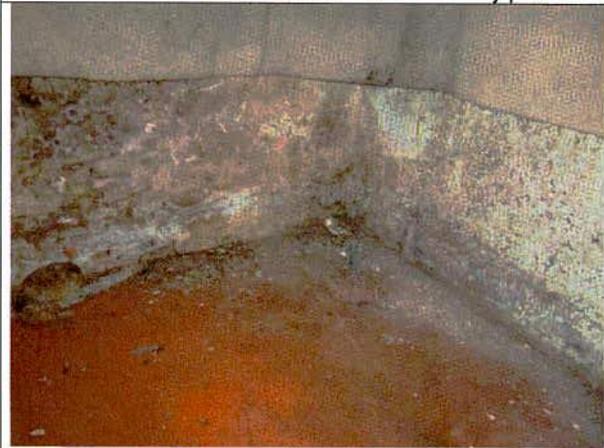
Foto 11. Deterioro fuerte por exceso de humedad en muros.

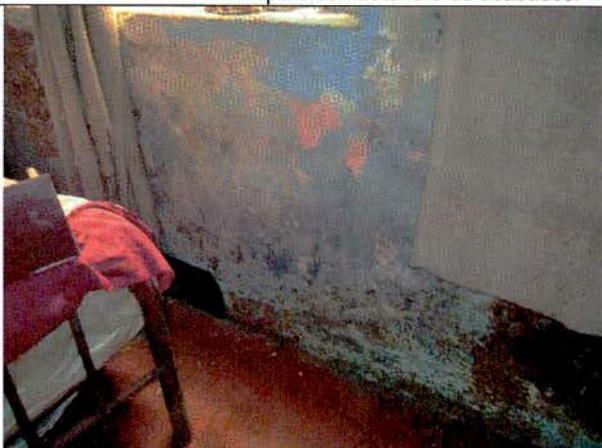
Foto 12. Deterioro de acabados generalizado.

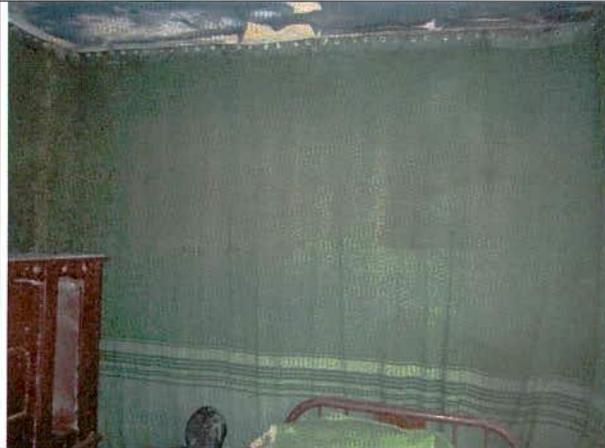
Foto 13. Muros en buen estado estructural, humedad.

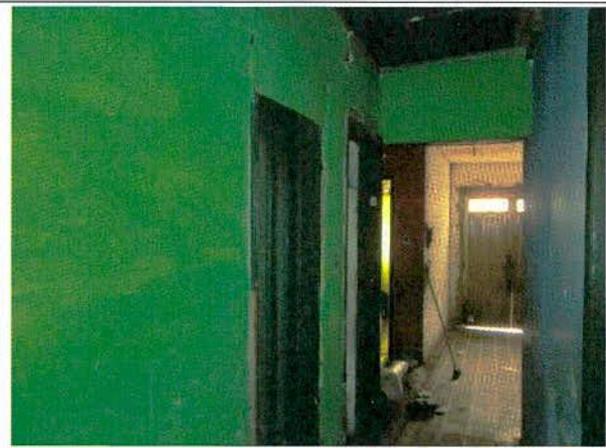
Foto 14. No se evidencia daño estructural al interior

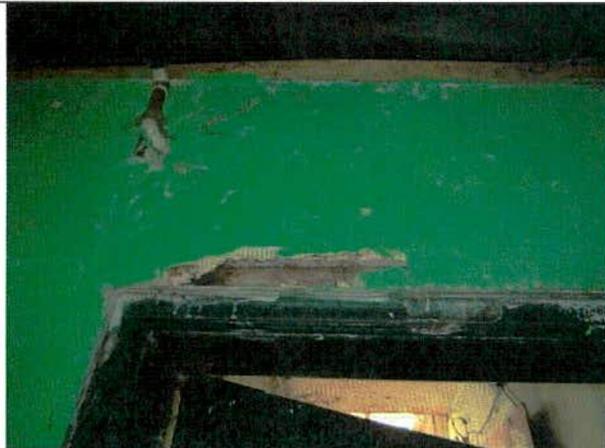
Foto 15. Fisura y daño en dintel de primer piso.

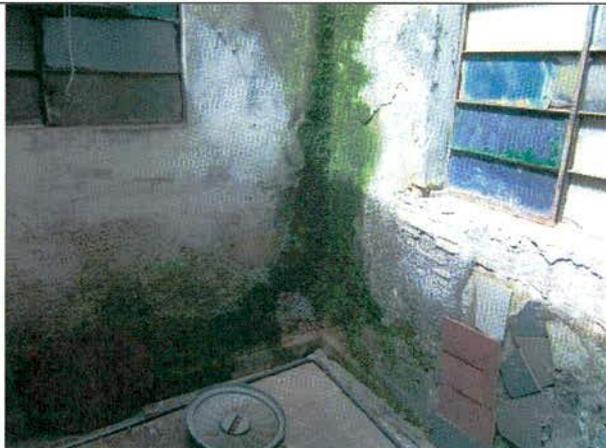
Foto 16. Muros en patio interno, exceso de humedad.

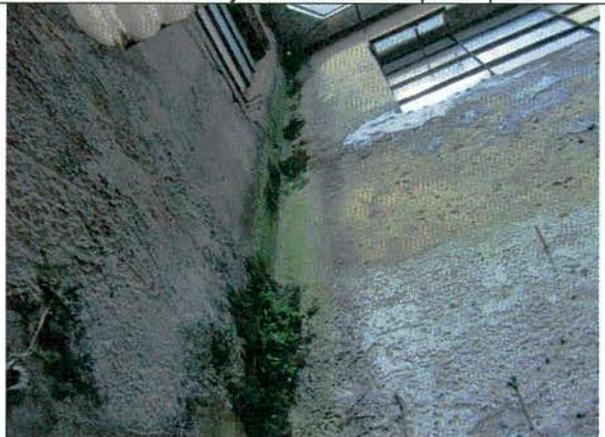
Foto 17. Deterioro de los acabados de fachadas internas.

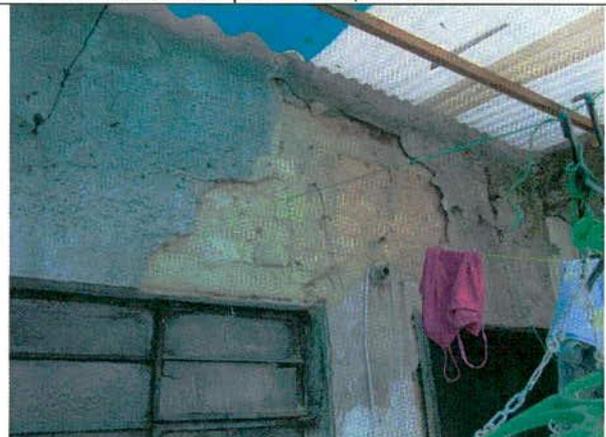
Foto 18. Desprendimiento del pañete de recubrimiento.

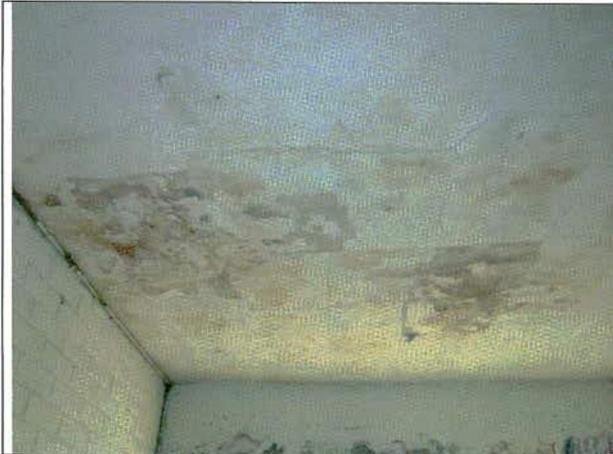
Foto 19. Deterioro de los acabados del cielo raso.

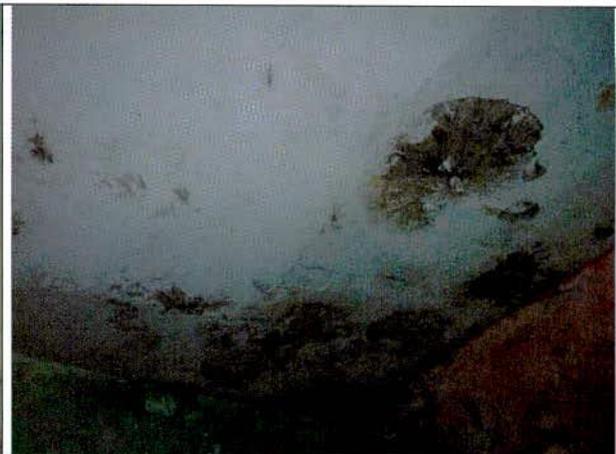
Foto 20. Exceso de humedad y eflorescencias en cielo raso.

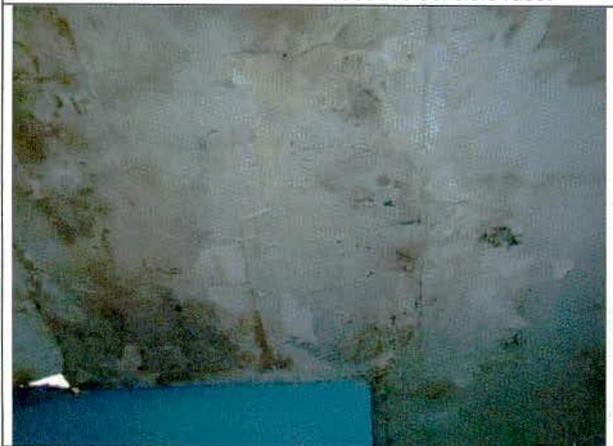
Foto 21. Deterioro generalizado del cielo raso por humedad.

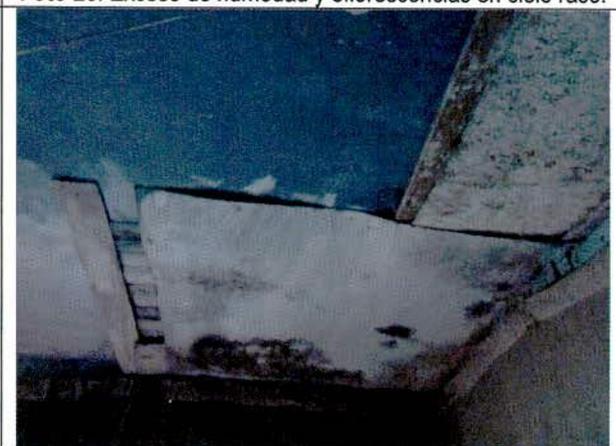
Foto 22. Reemplazos parciales del cielo raso.

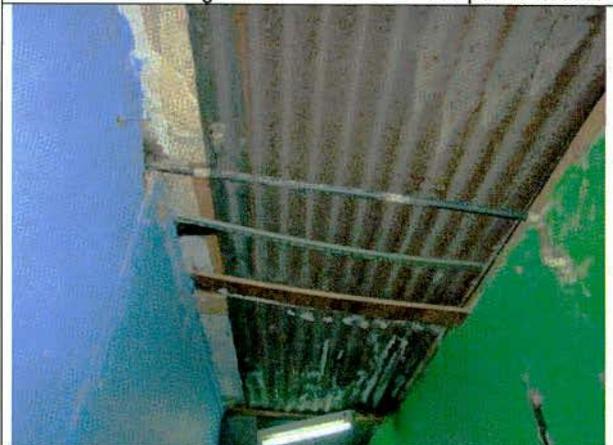
Foto 23. Lámina metálica en sector central, sin daño.

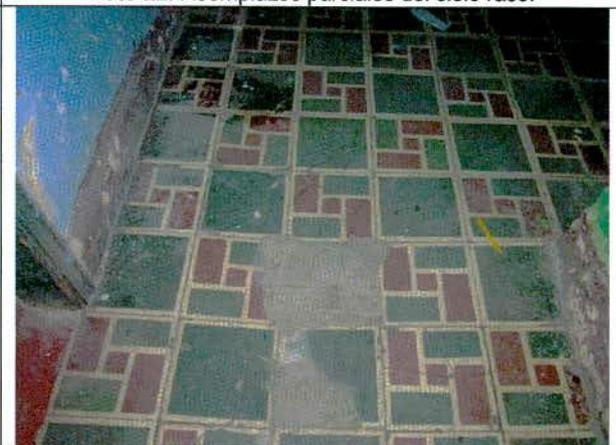
Foto 24. Deterioro de los acabados de la placa de piso.
