<p>ALCALDÍA MAYOR DE BOGOTÁ D.C. AMBIENTE Instituto Colombiano de Gestión de Riesgos y Cambio Climático</p>	<h2>CONCEPTO TÉCNICO DE AMENAZA RUINA</h2>	Código:	GPR-FT-06
		Versión:	05
		Fecha de actualización:	10/03/2016

1.1 CONCEPTO DE AMENAZA RUINA N° CAR:	2964
1.2 ÁREA:	Análisis de Riesgos y Efectos Cambio Climático
1.3 AREA FUNCIONAL:	Conceptos Técnicos para Proyectos Públicos
1.4 REFERENCIA CRUZADA RADICADO IDIGER:	2018ER10901
1.5 RESPUESTA OFICIAL No.	RO-103321

2.1 SOLICITANTE:	INSPECCION 19 A DISTRITAL DE POLICIA
2.2 LOCALIDAD:	(19) CIUDAD BOLIVAR
2.3 UPZ:	(67) LUCERO
2.4 BARRIO O SECTOR CATASTRAL:	MIRADOR
2.5 DIRECCIÓN:	CALLE 71 L SUR No. 26 D – 49 (KR 27 # 71 L – 06 SUR)
2.6 CHIP:	AAA0147AMZM
2.7 FECHA DE VISITA:	JULIO 19 DE 2018
2.8 POBLACIÓN BENEFICIADA:	4 Personas – 1 Familia
2.9 ÁREA (m2):	50 m ² (Aproximadamente)

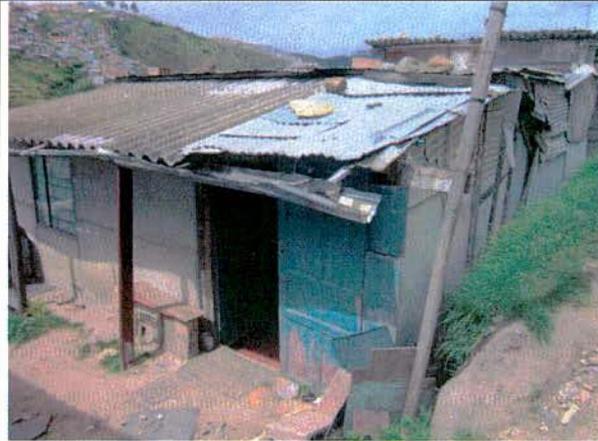
Foto 1. Fachada de la edificación objeto del concepto.

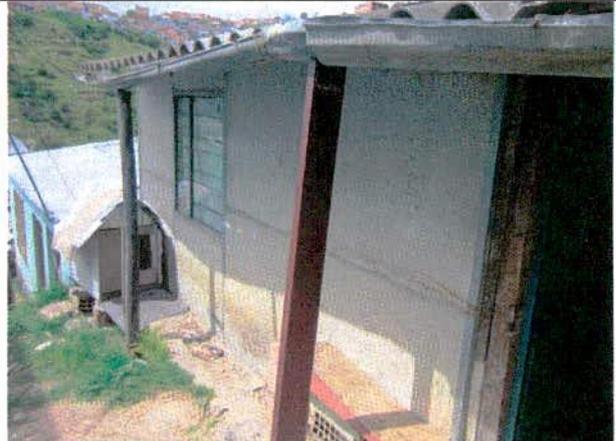
Foto 2. Fachada en paneles prefabricados de concreto.

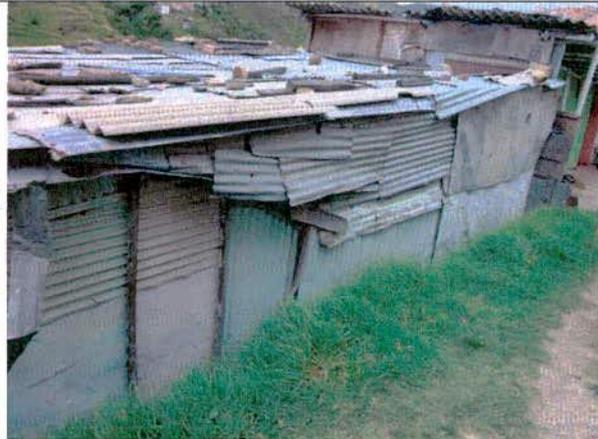
Foto 3. Cerramiento en láminas metálicas y otros materiales.

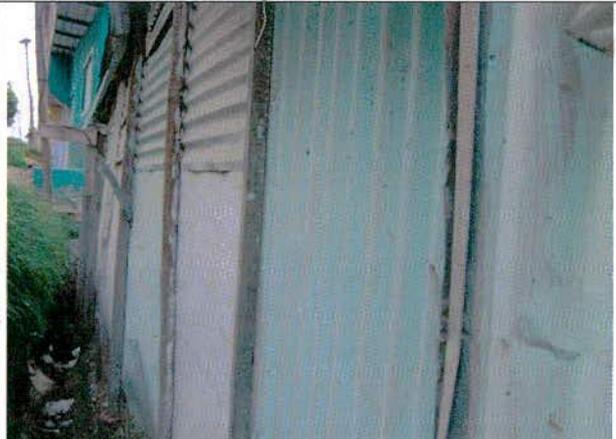
Foto 4. Láminas y elementos de madera del cerramiento.

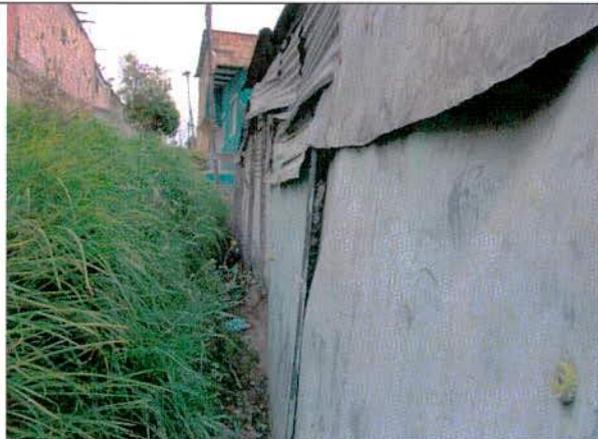
Foto 5. Deterioro y deformaciones del cerramiento.

- Reparar los tramos del cerramiento en láminas y madera que presentan deformaciones y daño de los paralelos o postes de madera
- Reparar la zona de la cubierta en láminas metálicas que presenta daños en tejas y deformaciones
- Reemplazar los listones de madera del piso que presentan deterioro y daño por humedad y deformaciones
- Dar adecuado manejo y disposición a la escorrentía de aguas superficiales y subsuperficiales para proteger los elementos en general y en especial los de madera del piso
- Realizar labores de mantenimiento general, periódicamente, a todos los elementos que conforman la edificación, para prevenir y contrarrestar el deterioro y evitar posibles colapsos parciales de elementos estructurales y no estructurales

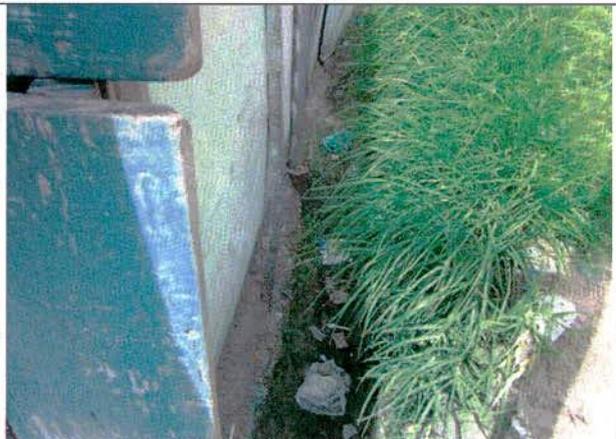
Foto 6. Daño en postes de madera y cuneta perimetral.

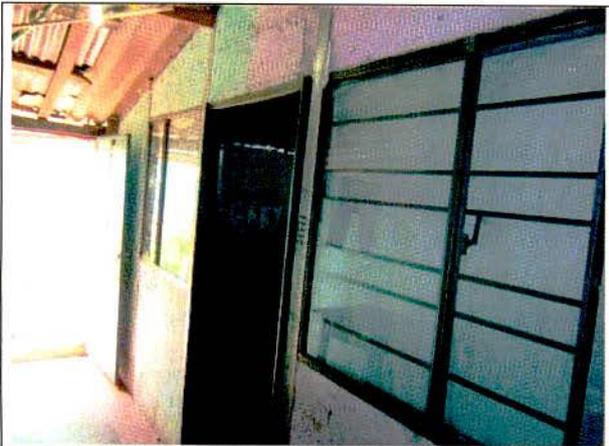
Foto 7. Muros prefabricados internos en buen estado.

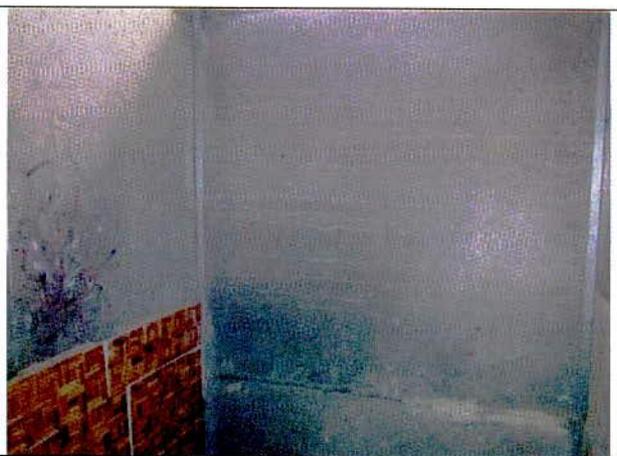
Foto 8. No se detecta daño en los paneles de concreto.

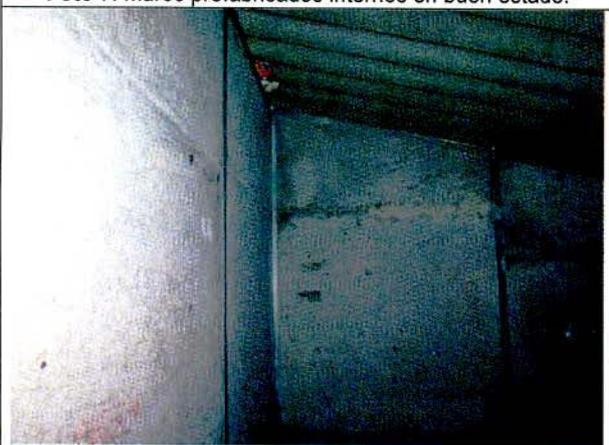
Foto 9. Fisuras en panel del sector posterior.

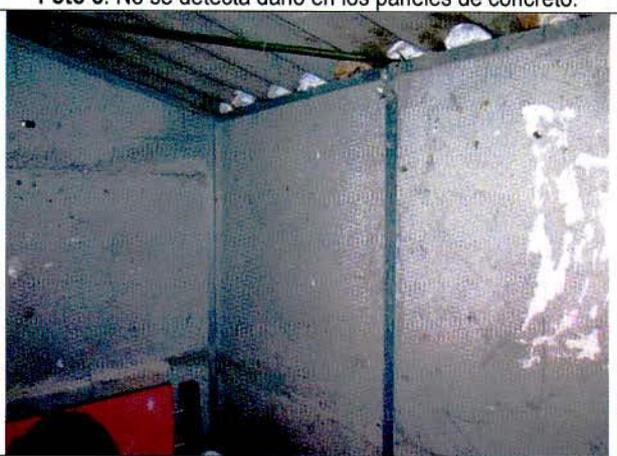
Foto 10. Murros internos sin daño visible.

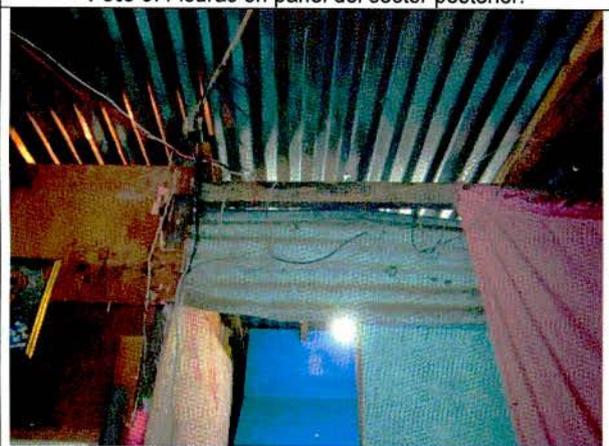
Foto 11. Divisiones internas en otros materiales.

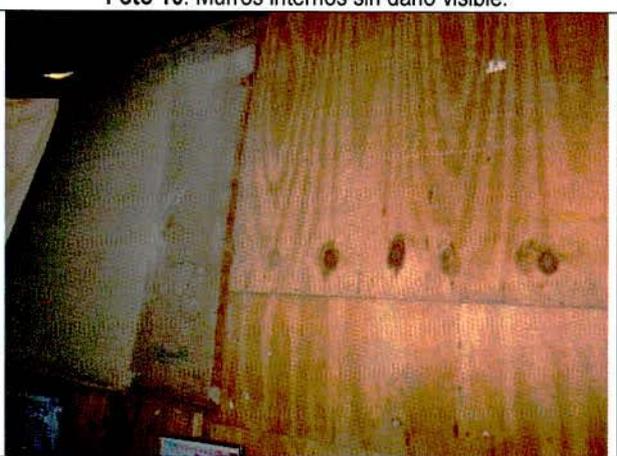
Foto 12. Divisiones internas en paneles de madera, sin daño.

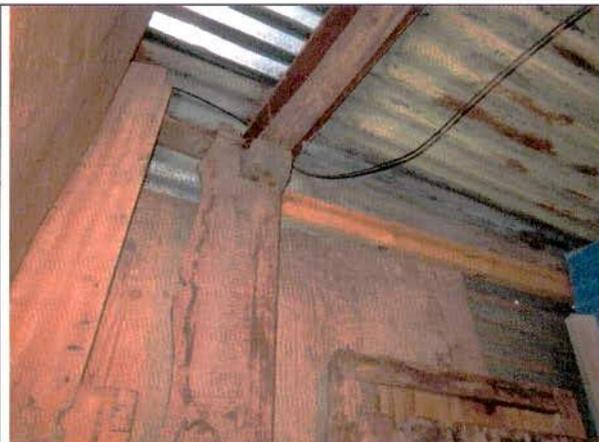
Foto 13. Postes de madera internos, deterioro incipiente.

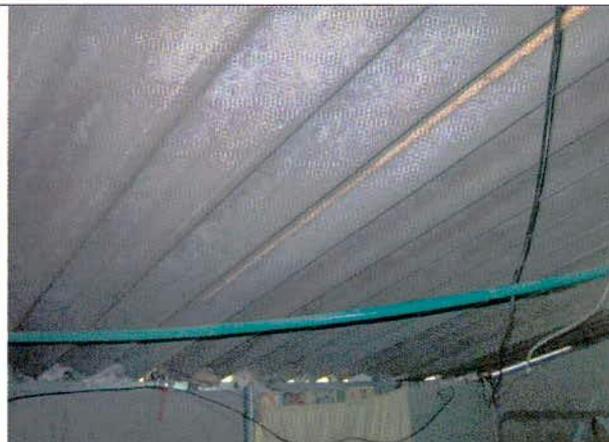
Foto 14. Cubierta en fibrocemento en buenas condiciones.

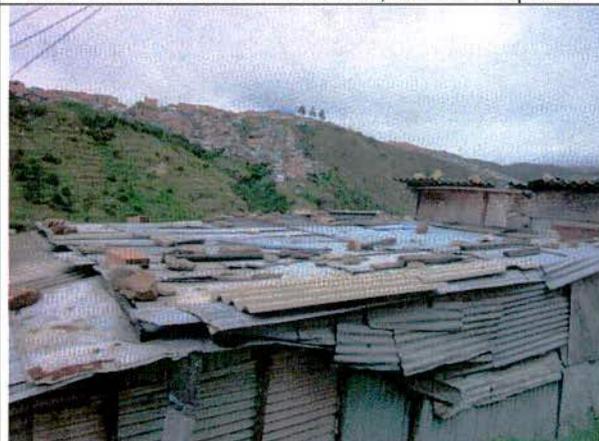
Foto 15. Cubierta en láminas metálicas con deformaciones.

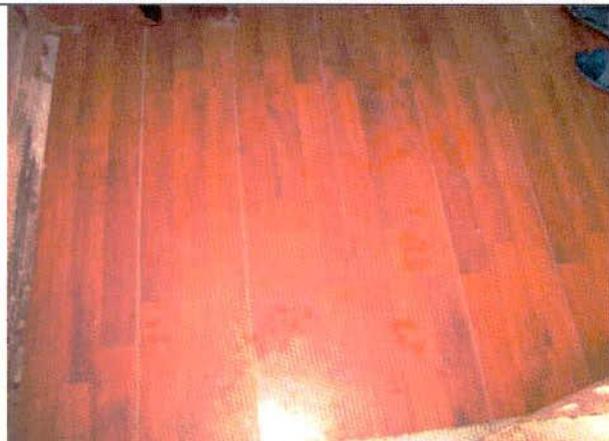
Foto 16. Piso en madera en buen estado, deformaciones.

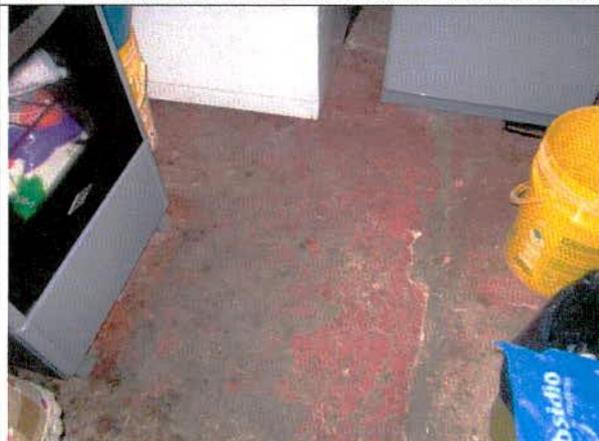
Foto 17. Deterioro de los acabados de la placa de concreto.

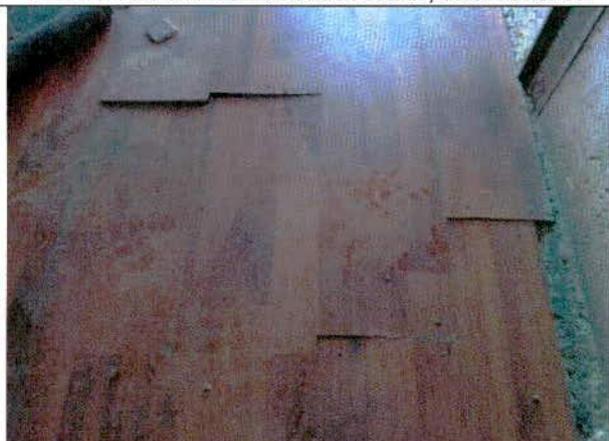
Foto 18. Daño en el piso por humedad y deformaciones.
