<b>CONCEPTO TÉCNICO DE AMENAZA RUINA</b>	Código:	<b>GPR-FT-06</b>
		Versión:	<b>05</b>
		Fecha de actualización:	<b>10/03/2016</b>

1.1 CONCEPTO DE AMENAZA RUINA N° CAR:	2965
1.2 ÁREA:	Análisis de Riesgos y Efectos Cambio Climático
1.3 AREA FUNCIONAL:	Conceptos Técnicos para Proyectos Públicos
1.4 REFERENCIA CRUZADA RADICADO IDIGER:	2018ER11741
1.5 RESPUESTA OFICIAL No.	RO-103345

2.1 SOLICITANTE:	INSPECCION 1 C DISTRITAL DE POLICIA
2.2 LOCALIDAD:	(1) USAQUEN
2.3 UPZ:	(13) LOS CEDROS
2.4 BARRIO O SECTOR CATASTRAL:	CAOBOS SALAZAR
2.5 DIRECCIÓN:	CALLE 147 No. 11 – 27 (CASETA DE VIGILANCIA)
2.6 CHIP:	NO APLICA (AREAS COMUNES SIN CHIP)
2.7 FECHA DE VISITA:	JULIO 19 DE 2018
2.8 POBLACIÓN BENEFICIADA:	1 Persona – 1 Familia
2.9 ÁREA (m <sup>2</sup> ):	50 m <sup>2</sup> (Aproximadamente)

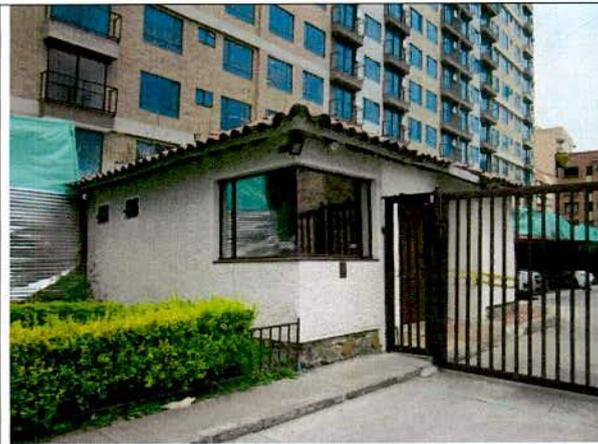
Foto 1. Fachada general del predio objeto del concepto.

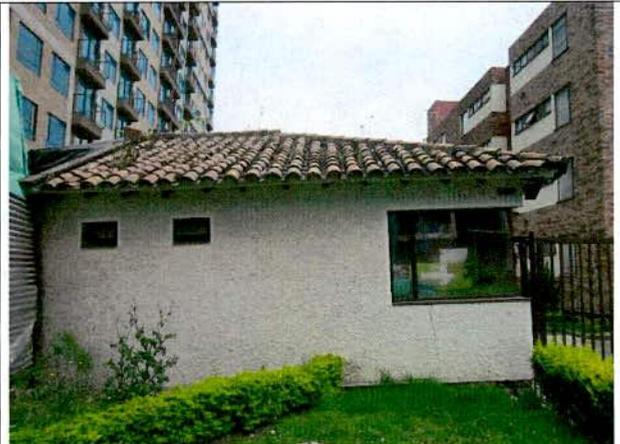
Foto 2. Fachada norte, inclinación hacia el oriente.

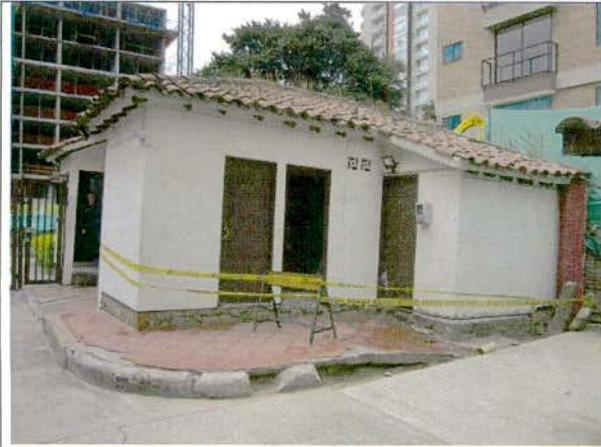
Los muros de la edificación presentan daño que va de ninguno a severo con presencia de fisuras, pérdida parcial del pañete de recubrimiento, agrietamientos, fracturas con varios centímetros de separación y dislocación de piezas de mampostería, se evidencia un notorio asentamiento diferencial o inclinación de la edificación hacia el costado oriental. La cubierta presenta daño predominantemente leve, se detectan algunos puntos con infiltración de agua lluvia, lo que constituye falla funcional de la cubierta. El cielo raso presenta daño leve con fisuras en el pañete de recubrimiento. La placa de piso presenta evidentes deformaciones, hundimientos y fracturas, estos daños son más marcados en el costado oriental. El cerramiento del costado oriental y que sirve de apoyo al cobertizo de los parqueaderos, presenta algunos agrietamientos y leve pérdida de verticalidad. Las columnas y las vigas de la estructura de cubierta de la zona de parqueaderos se encuentran en buenas condiciones, no presentan daño visible. Se detectan deformaciones, hundimientos y agrietamientos en la placa de piso de los parqueaderos. La clasificación global del daño para la caseta de portería y vigilancia es Fuerte y por lo tanto amenaza ruina.

**Foto 3.** Asentamiento diferencial excesivo, deformaciones.

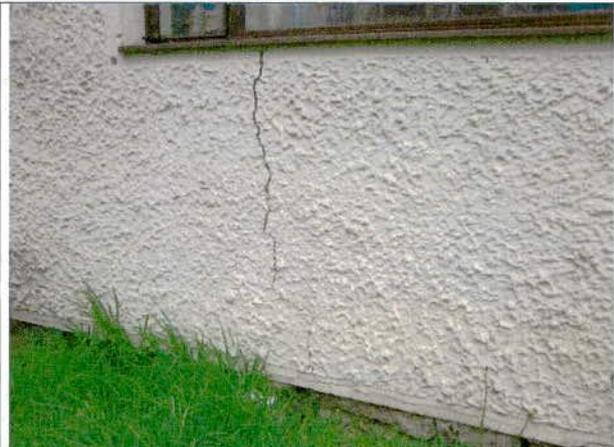
**Foto 4.** Agrietamiento en muro de fachada.

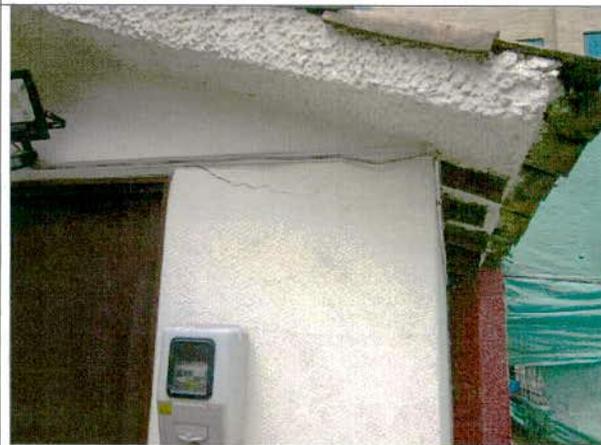
**Foto 5.** Grietas en muros externos.

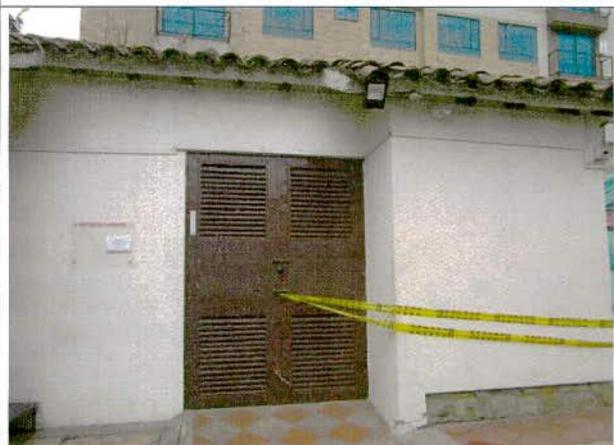
**Foto 6.** Puerta subestación eléctrica.

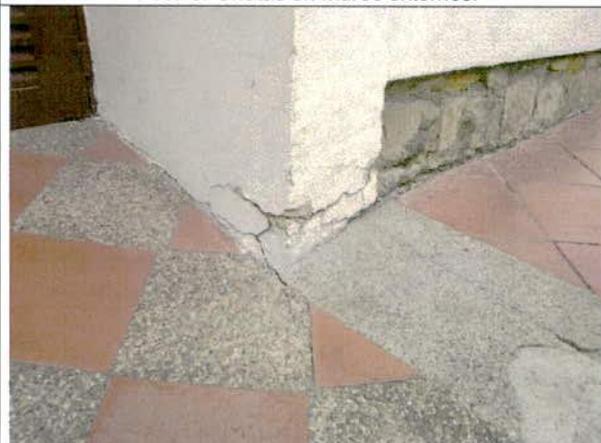
**Foto 7.** Grieta en la base del muro.

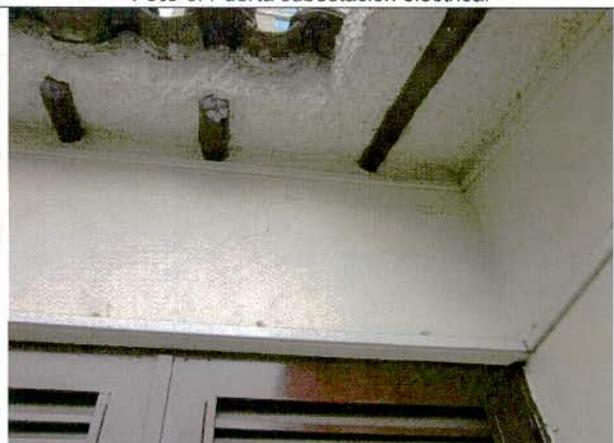
**Foto 8.** Fisuras y grietas en la parte alta de la fachada.

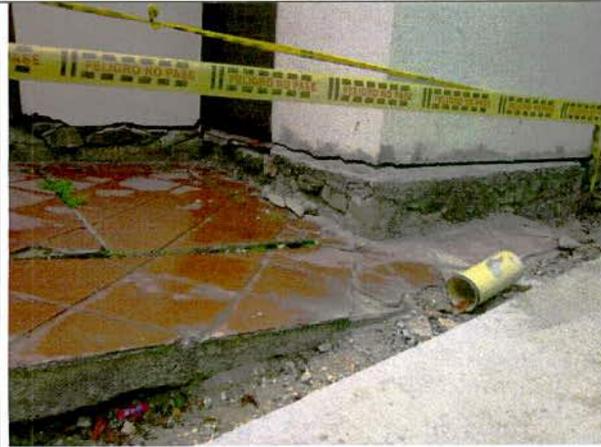
Foto 9. Fractura en la base del muro, daño severo.

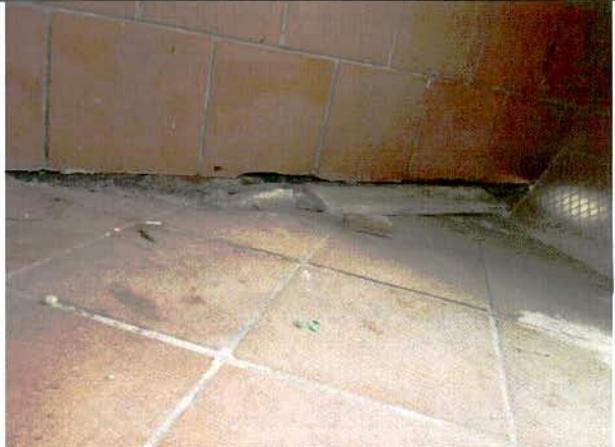
Foto 10. Amplia separación entre piso y muro.

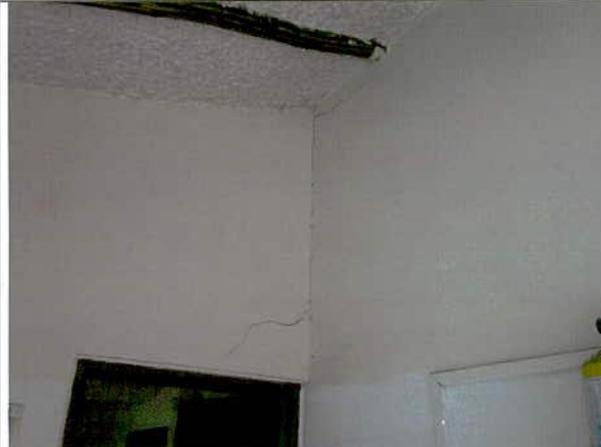
Foto 11. Grietas en los muros internos.

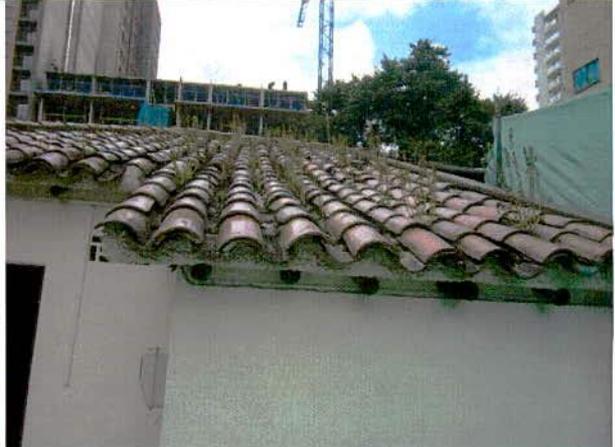
Foto 12. Daño leve de la cubierta, crecimiento de vegetación.

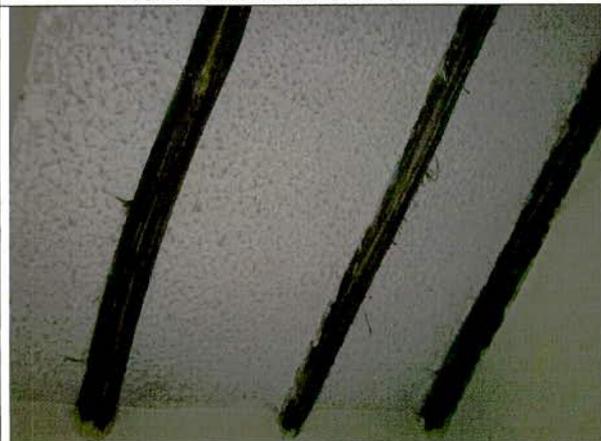
Foto 13. Cielo raso con daño leve, fisuras.

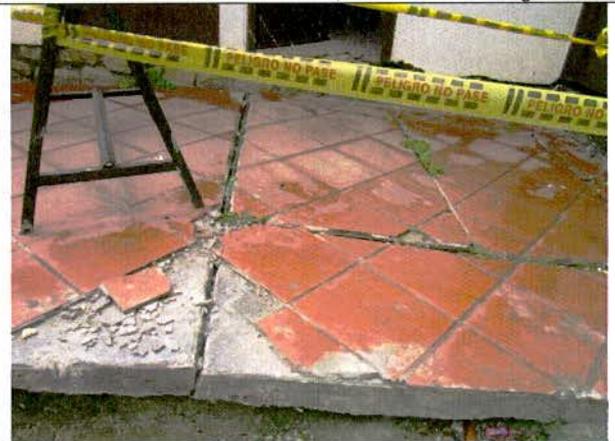
Foto 14. Deformación y hundimiento en la placa de piso.

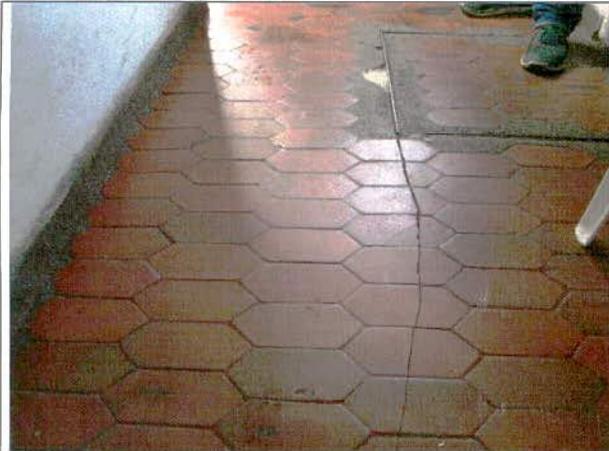
**Foto 15.** Grietas y deformaciones en la placa de piso.

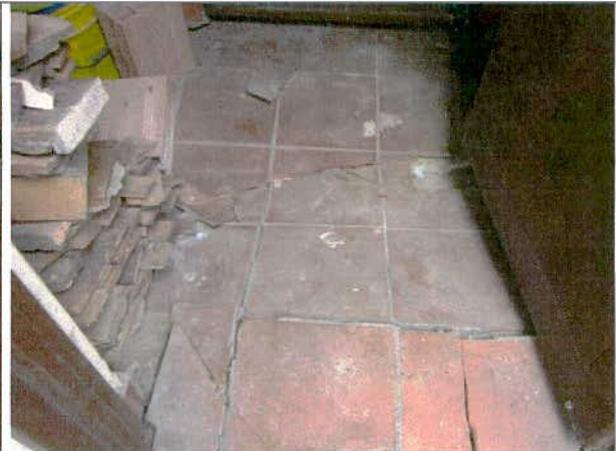
**Foto 16.** Daño severo del piso, fracturas y hundimiento.

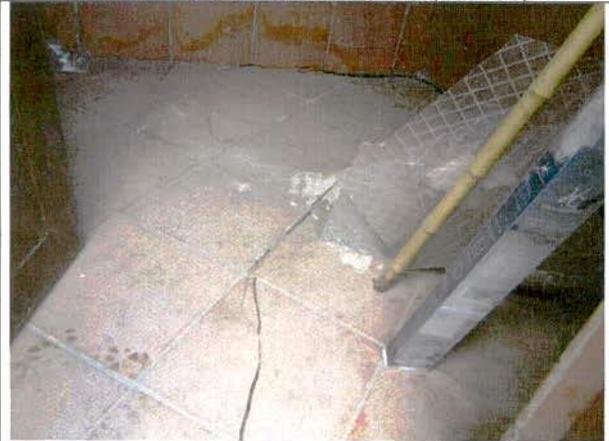
**Foto 17.** Grietas el piso del costado oriental.

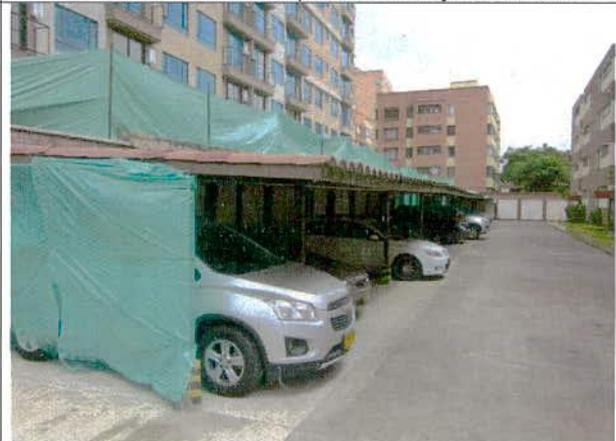
**Foto 18.** Zona de parqueaderos del costado oriental.

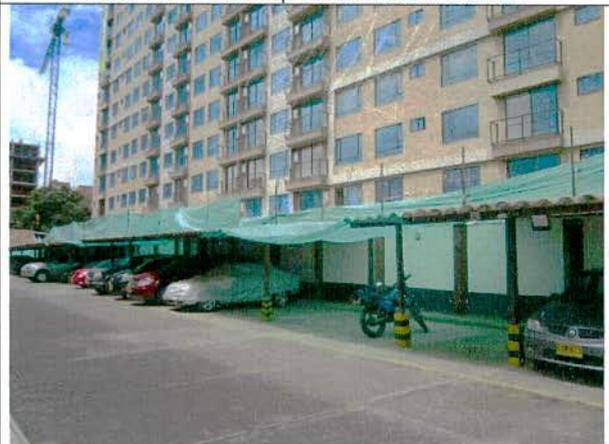
**Foto 19.** Estructura de cubierta de los parqueaderos.

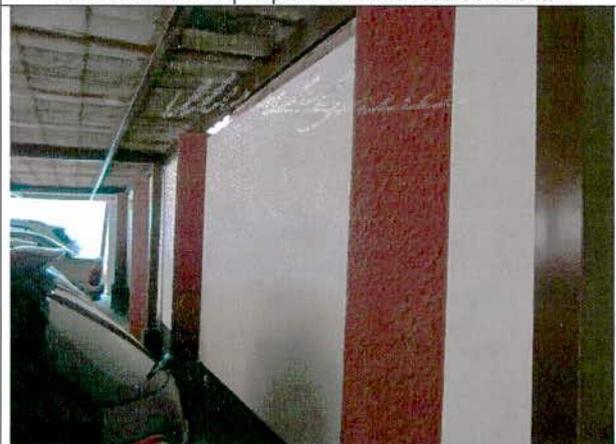
**Foto 20.** Muro de lindero costado oriental.

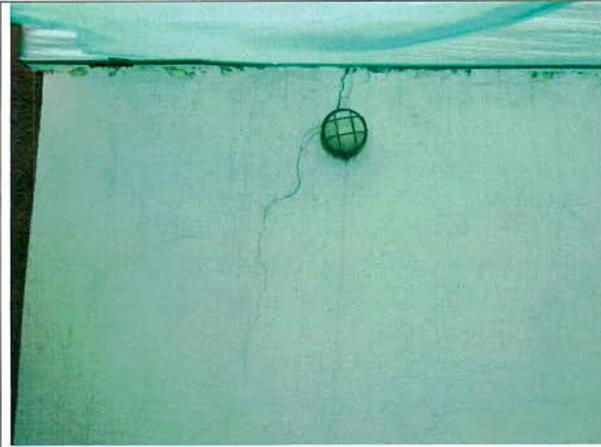
Foto 21. Fisuras y grietas en muro de lindero oriental.

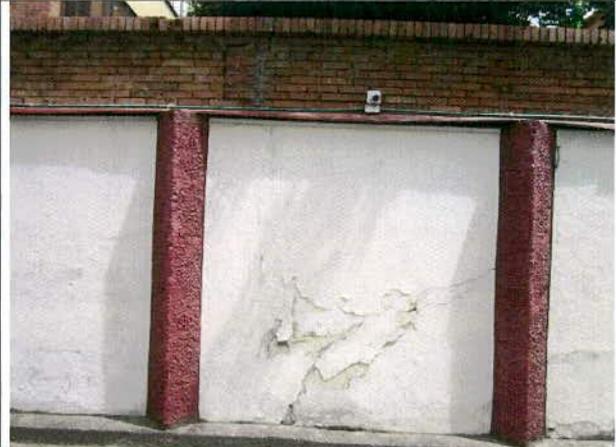
Foto 22. Agrietamientos en muros de cerramiento.

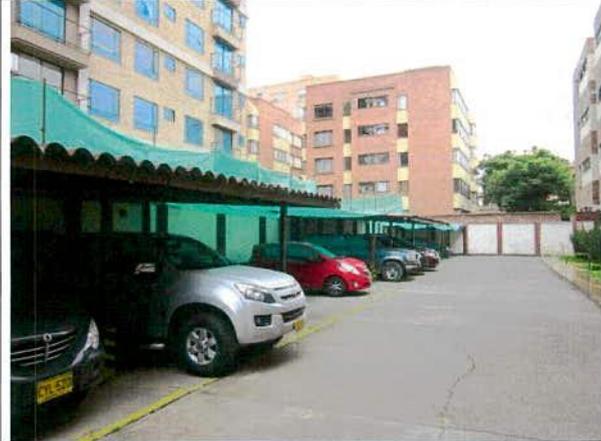
Foto 23. Grieta en el piso de la circulación vehicular.

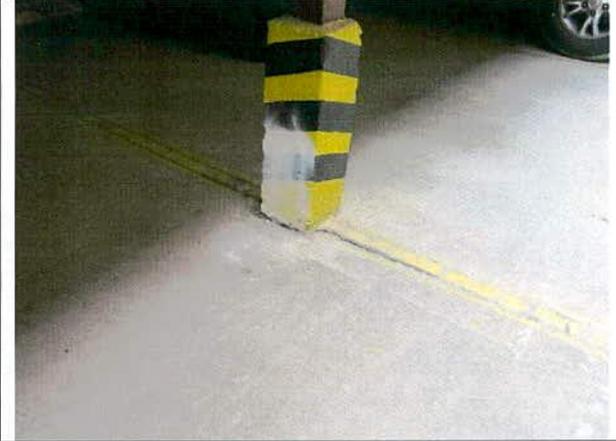
Foto 24. Hundimiento del piso en zona de parqueaderos.
