DIRECCION DE PREVENCION Y ATENCION DE EMERGENCIAS

CONCEPTO DE AMENAZA RUINA N° CAR - 297

LOCALIDAD: (16) Puente Aranda
UPZ: (43) San Rafael
BARRIO: Galán
DIRECCION: Carrera 65 A # 2 C - 58
FECHA DE VISITA: Abril 11 de 2005
SOLICITANTE: Asesoría de Obras
POBLACION BENEFICIADA: 10 Personas (2 Familias)
AREA: 160m² (aproximadamente)

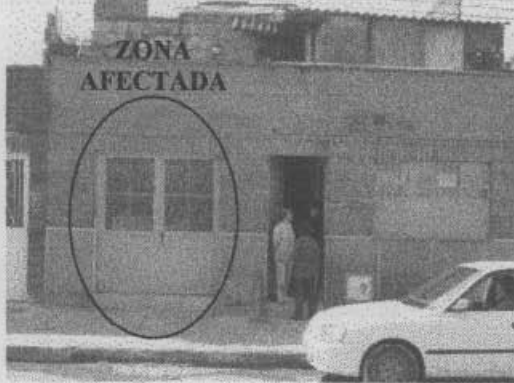
El origen de la solicitud del concepto se centra principalmente en la parte delantera de la edificación, en las habitaciones que existen bajo la terraza y específicamente en la zona resaltada en la foto 1, en donde la losa de cubierta se encuentra totalmente deformada, en peligro de colapso (foto 2) y los muros de apoyo de dicha losa con fisuras importantes (foto 3). Las vigas de madera que soportan la placa se encuentran totalmente falladas y a punto de colapsar (foto 4). Debido a la deformación de la placa, en la terraza se acumula el agua lluvia (foto 5), la cual se filtra hacia la placa deteriorando aún más los acabados de la misma (foto 6).

<p>Foto 1. Fachada de la Edificación y detalle zona afectada en el interior de la vivienda.</p>	<p>Foto 2. Losa de cubierta con severo estado de deformación.</p>

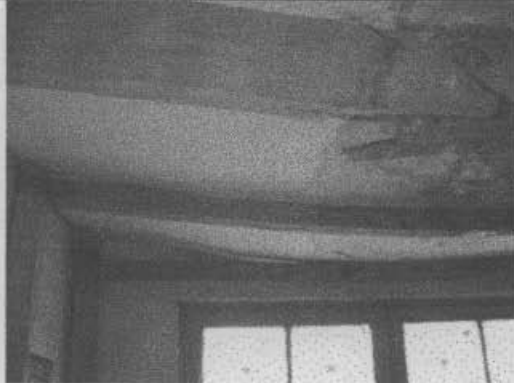
De acuerdo con lo anterior, se puede establecer que la parte delantera de la edificación en las condiciones encontradas en el momento de la inspección **AMENAZA RUINA** bajo el área que conforma la placa de la terraza, por lo que se hacen las siguientes recomendaciones a los propietarios o responsables del inmueble:

- La placa de la terraza debe ser demolida de manera inmediata, toda vez que su estado es crítico y no ofrece ninguna seguridad a los habitantes de la casa ya que la posibilidad del colapso es inminente.
- En el resto de la edificación que se encuentra en mejor estado y no se encontraron fallas estructurales importantes ni evidencia de asentamientos diferenciales, deben realizarse las obras de mantenimiento normal con el objeto de evitar el deterioro de la estructura.

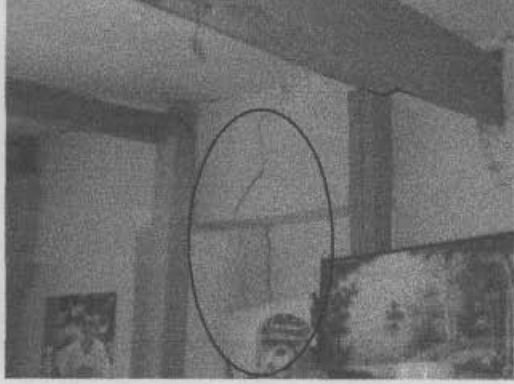
<p>Foto 3. Muros con estado de fisuración severa.</p>	<p>Foto 4. Vigas de madera totalmente deterioradas.</p>

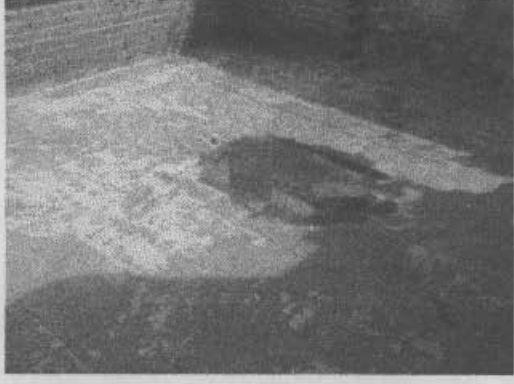
<p>Foto 5. Apozamiento de agua en la cubierta.</p>	<p>Foto 6. Alto grado de deterioro en cielos rasos.</p>
