<p>ALCALDÍA MAYOR DE BOGOTÁ D.C. AMBIENTE Instituto Distrital de Gestión de Riesgos y Cambio Climático</p>	<h2>CONCEPTO TÉCNICO DE AMENAZA RUINA</h2>	Código:	GPR-FT-06
		Versión:	05
		Fecha de actualización:	10/03/2016

1.1 CONCEPTO DE AMENAZA RUINA N° CAR:	2992
1.2 ÁREA:	Análisis de Riesgos y Efectos Cambio Climático
1.3 AREA FUNCIONAL:	Conceptos Técnicos para Proyectos Públicos
1.4 REFERENCIA CRUZADA RADICADO IDIGER:	2018ER19166
1.5 RESPUESTA OFICIAL No.	RO-105320

2.1 SOLICITANTE:	INSPECCION 1 C DISTRITAL DE POLICIA
2.2 LOCALIDAD:	(1) USAQUEN
2.3 UPZ:	(11) SAN CRISTOBAL NORTE
2.4 BARRIO O SECTOR CATASTRAL:	BOSQUE DE PINOS
2.5 DIRECCIÓN:	CALLE 164 B No. 3 – 85
2.6 CHIP:	AAA0158SJXS
2.7 FECHA DE VISITA:	NOVIEMBRE 1 DE 2018
2.8 POBLACIÓN BENEFICIADA:	4 Personas – 1 Familia
2.9 ÁREA (m2):	150 m ² (Aproximadamente)

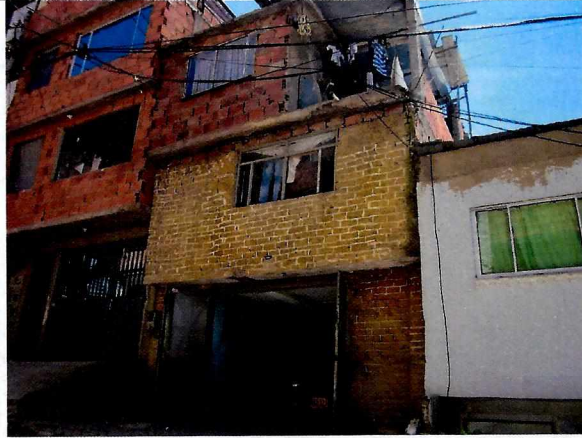
Foto 1. Fachada de la edificación objeto del concepto.

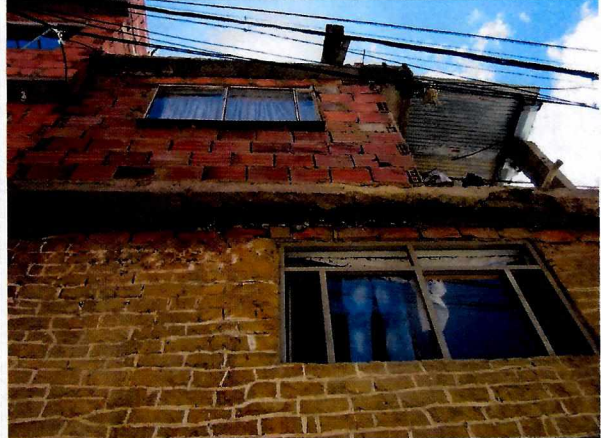
Foto 2. Muro de fachada sin acabados completos.

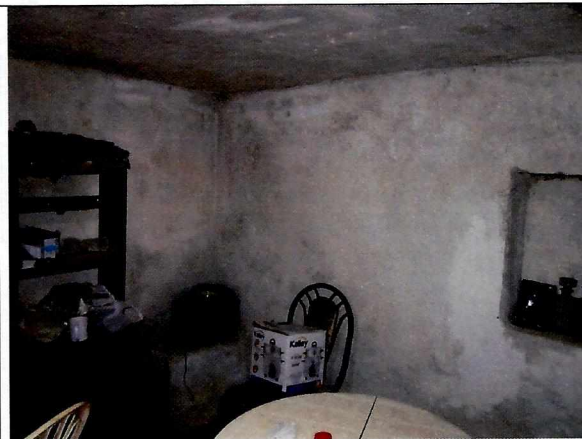
Foto 3. Muros internos del sótano sin evidencia de daño.

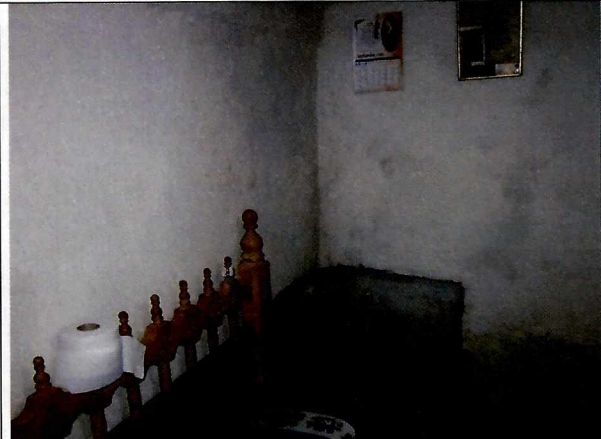
Foto 4. Deterioro de acabados de muros por humedad.

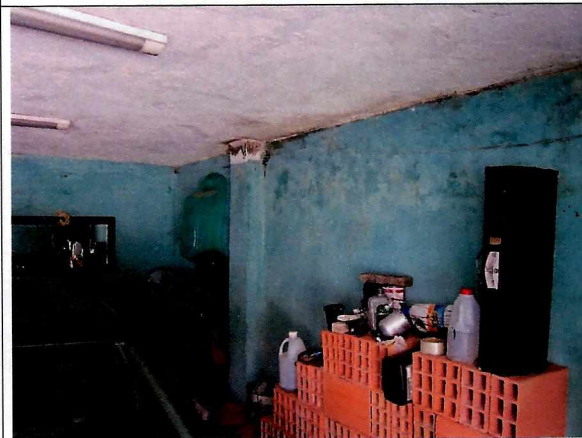
Foto 5. Muros y columna en primer piso, sin daño visible.

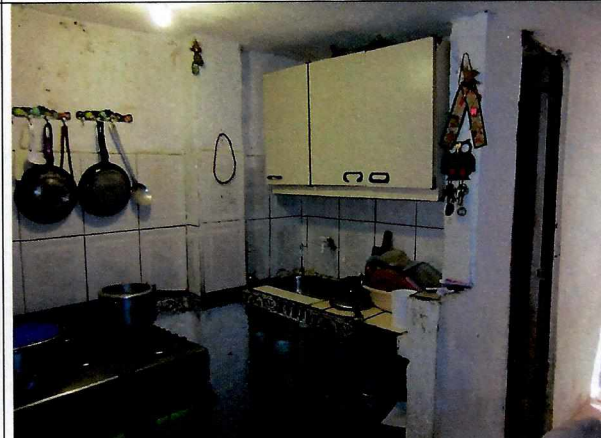
Foto 6. Elementos de primer piso en buen estado.

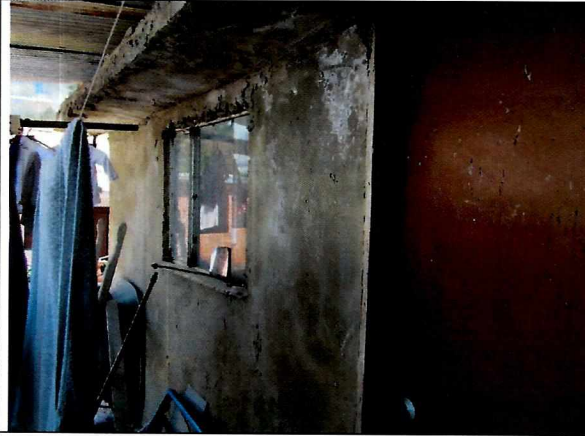
Foto 7. Muros del tercer nivel en buen estado estructural.

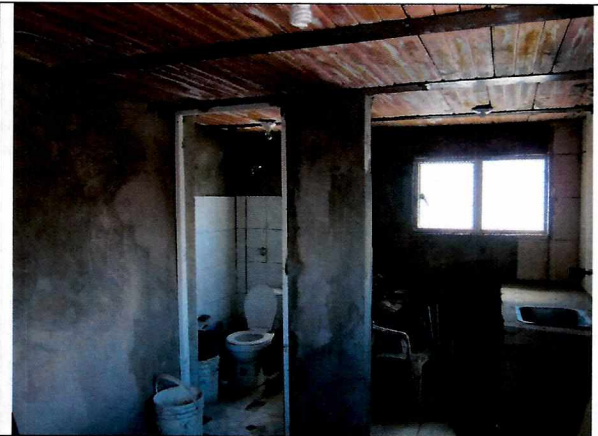
Foto 8. Muros y elementos sin acabados completos.

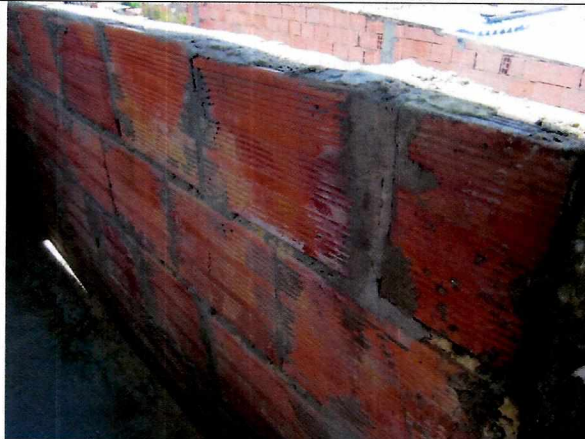
Foto 9. Antepecho de tercer nivel, daño leve y sin acabados.

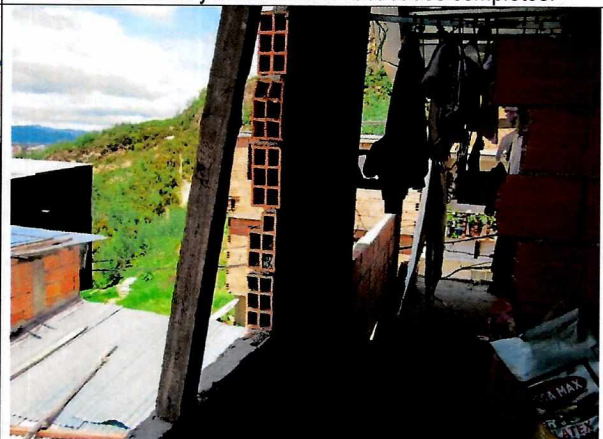
Foto 10. Muros sin terminar en tercer piso.

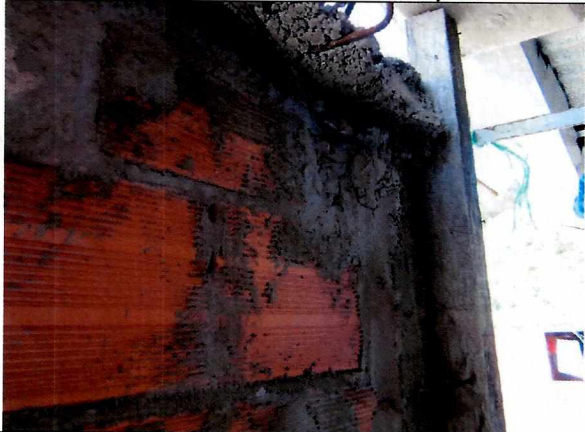
Foto 11. Muros y elementos de confinamiento, sin terminar.

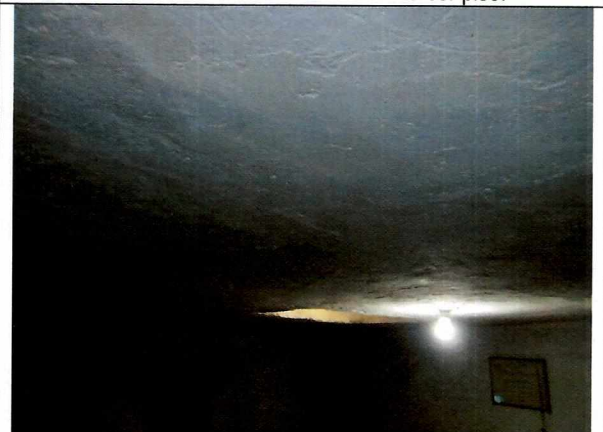
Foto 12. Placa aérea de primer nivel sin daño estructural.

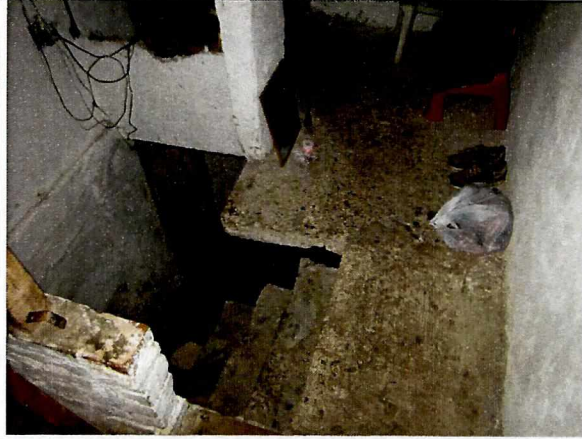
Foto 13. Placa de primer piso cara superior en buen estado.

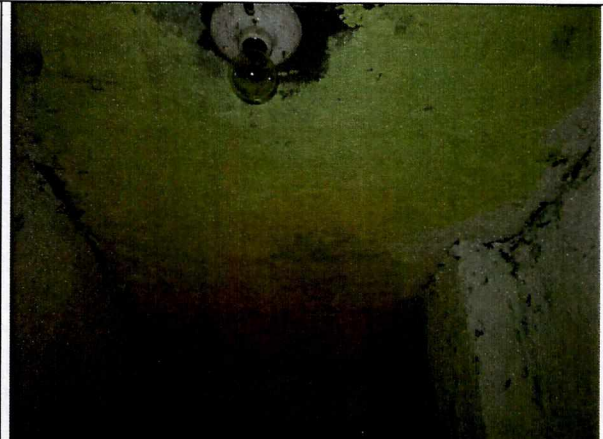
Foto 14. Entrepiso de segundo nivel sin evidencia de daño.

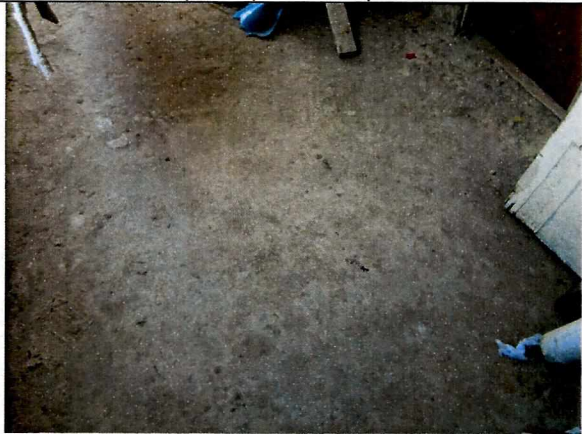
Foto 15. Placa de tercer nivel en buenas condiciones.

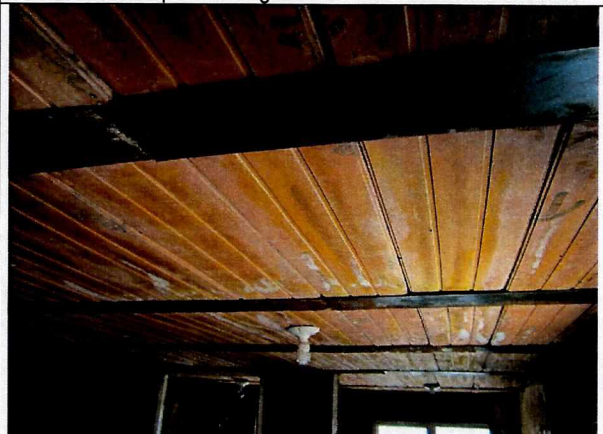
Foto 16. Cara inferior de la placa de cubierta sin acabados.

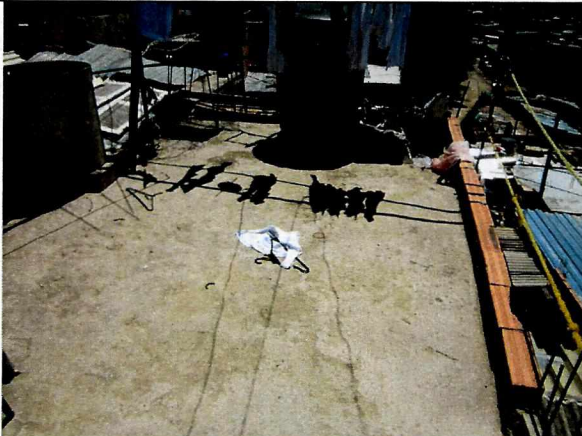
Foto 17. Placa de cubierta en buen estado, daño leve.

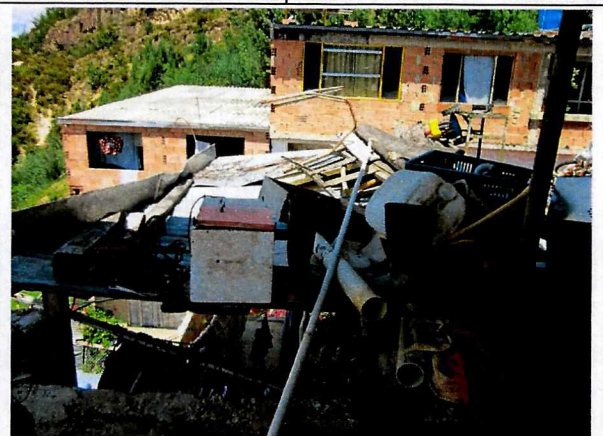
Foto 18. Zona de cubierta en lámina metálica, sobrecarga.

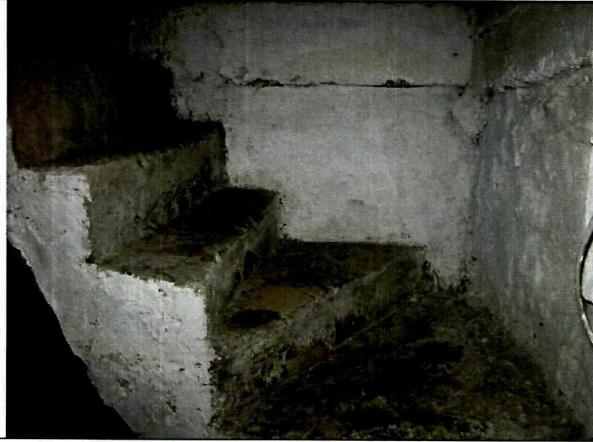
Foto 19. Escaleras de sótano a primer piso, daño leve.

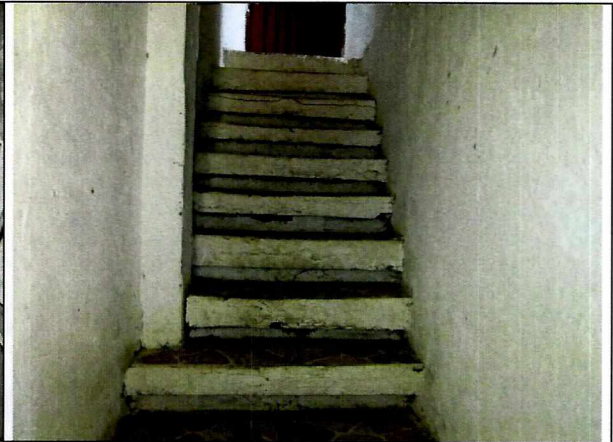
Foto 20. Escalera de primer a segundo nivel en buen estado.

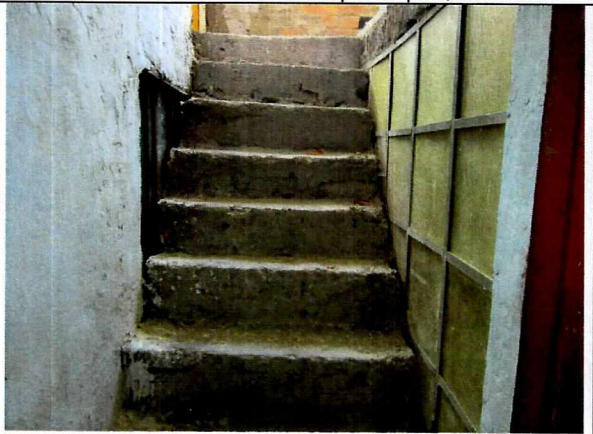
Foto 21. Escaleras de segundo a tercer piso sin acabados.

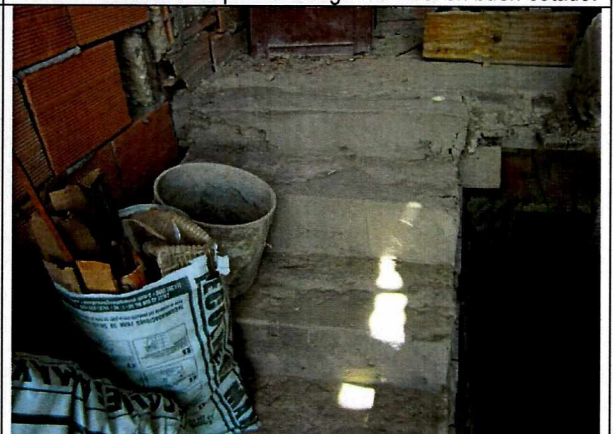
Foto 22. Escaleras a cubierta, daño leve, sin terminar.

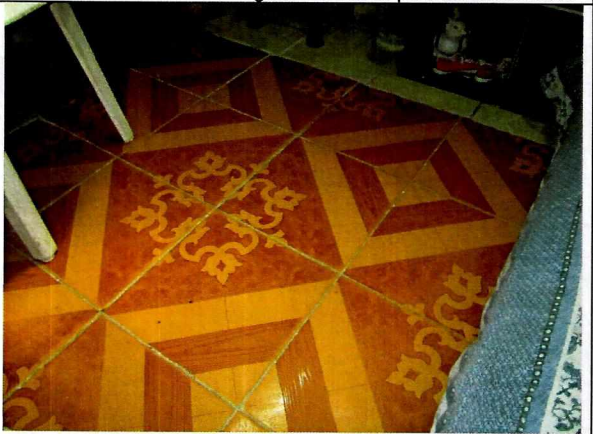
Foto 23. Placa de piso en sótano sin evidencia de daño.

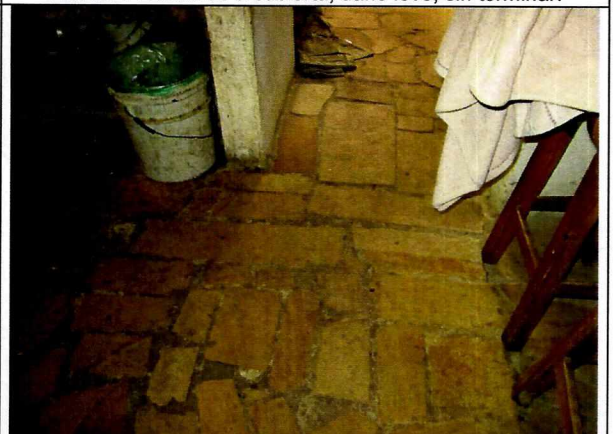
Foto 24. Placa de contrapiso en primer nivel, buen estado.
