## CONCEPTO DE AMENAZA RUINA N° CAR - 380

LOCALIDAD: (2) Chapinero  
UPZ: (97) Chico Lago  
BARRIO: Antiguo Country  
DIRECCION: Carrera 15 N° 82 - 12  
FECHA DE VISITA: Julio 8 de 2005  
SOLICITANTE: Inspección 2 D Distrital de Policía  
POBLACION BENEFICIADA: Una (1) Persona - Una (1) familia  
AREA: 210 m<sup>2</sup> (aproximadamente)

Este concepto corresponde a la visita de inspección para verificar el estado y condiciones del inmueble ubicado en la Carrera 15 N° 82 - 12, con el fin de establecer si amenaza ruina o no.

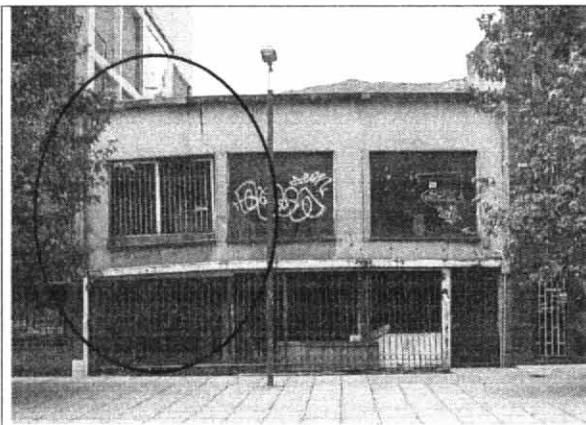
Externamente se hacen evidentes asentamientos diferenciales, siendo mayor el asentamiento en el costado norte que en el sur. En la visita técnica realizada se identificaron deformaciones de marcos de puertas y ventanas, además se aprecia hundimiento de la construcción y agrietamientos en el muro de fachada, como se ve en las fotografías 1 a 3.

Foto 1. Condiciones de fachada al momento de la visita.

La edificación no es habitable en las condiciones actuales, presenta un estado estructural deficiente debido a los daños ocasionados por las deformaciones impuestas a la estructura y al deterioro avanzado de los elementos que conforman la construcción, teniendo en cuenta el carácter progresivo de las afectaciones identificadas, se recomienda una intervención de demolición y reconstrucción general.

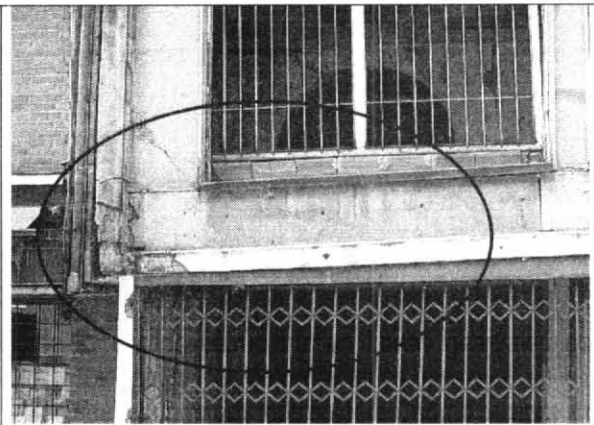
Foto 2. Deformación de marcos de puertas y ventanas.

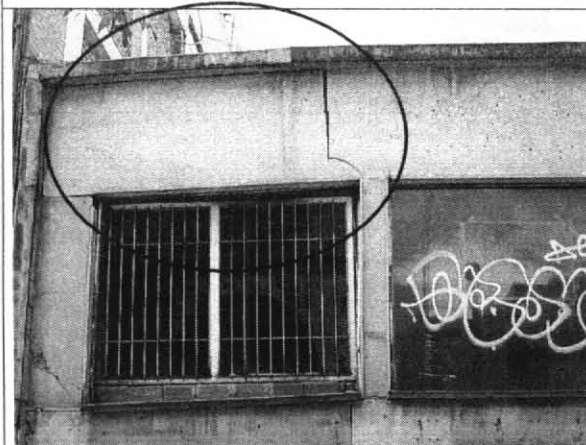
Foto 3. Deflexiones excesivas del muro fachada y agrietamiento del mismo.

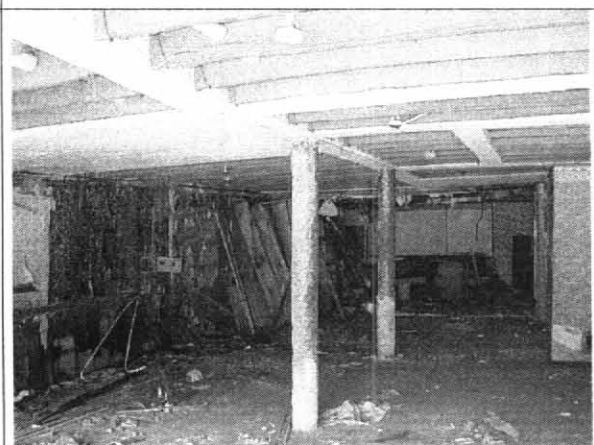
En la actualidad la edificación no se encuentra habitada, el estado estructural en líneas generales es deficiente, toda vez que se identifican daños estructurales caracterizados por deformaciones excesivas en los elementos que conforman la estructura y desprendimiento de acabados en algunos sectores, como se aprecia en las fotografías 4 y 5.

Foto 4. Deflexión excesiva del entrepiso y deterioro progresivo al interior del inmueble.

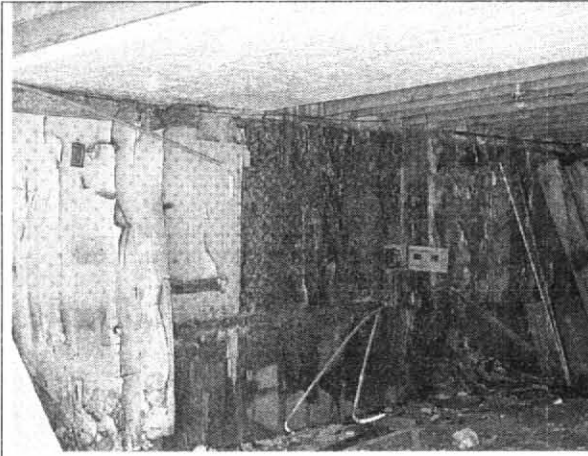
Foto 5. Deterioro progresivo al interior del inmueble caracterizado por el desprendimiento de acabados.
