## CONCEPTO DE AMENAZA RUINA N° CAR - 302

LOCALIDAD: (12) Barrios Unidos  
UPZ: (21) Los Andes  
BARRIO: La Patria  
DIRECCION: Carrera 37 No. 82 - 53 / 57  
FECHA DE VISITA: Abril 16 de 2005  
SOLICITANTE: Inspección 12 A Distrital de Policía  
POBLACION BENEFICIADA: Nueve (9) Personas – Una (1) Familia  
AREA: 392 m<sup>2</sup> (aproximadamente)

Este concepto corresponde a la visita de inspección para verificar el estado y condiciones del inmueble ubicado en la Carrera 37 No. 82 - 53 / 57, con el fin de establecer si amenaza ruina o no.

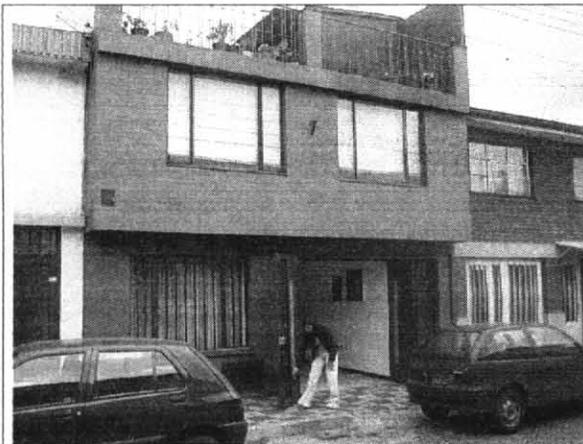
La fachada de la edificación, en los elementos observables, no presenta externamente daños en su estructura, ver fotografía 1. El interior del inmueble se encuentra en buen estado, toda vez que no se detectaron afectaciones que comprometan la estabilidad de la estructura, como se aprecia en las fotografías 2 y 3. En la fotografía 4, se observa la cubierta y la parte superior del muro del costado posterior del predio, sin daños estructurales apreciables.

Foto 1. Fachada de la edificación en las condiciones presentes al momento de la visita.

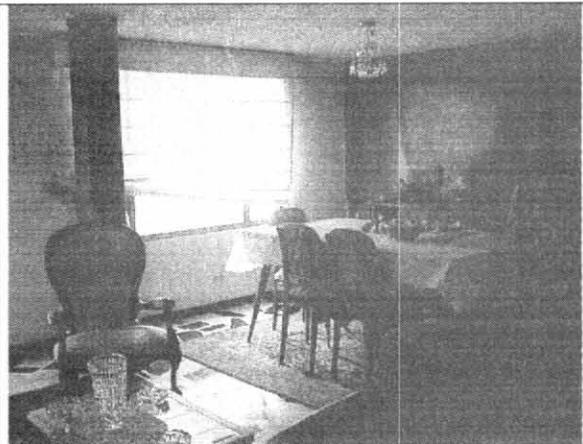
Foto 2. Interior del inmueble, sin daños estructurales que evidencien mal comportamiento estructural.

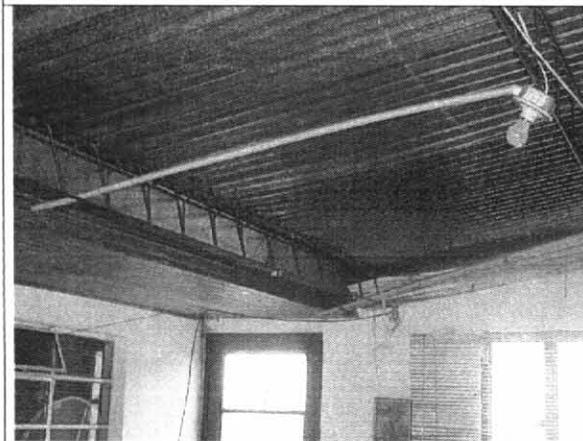
Foto 3. Estructura de cubierta

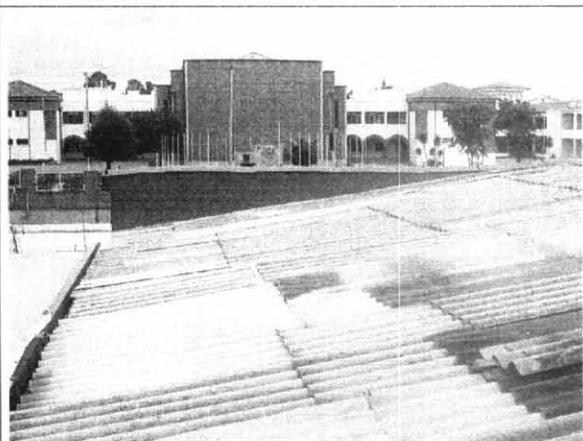
Foto 4. Cubierta y parte superior del muro del costado posterior del predio.

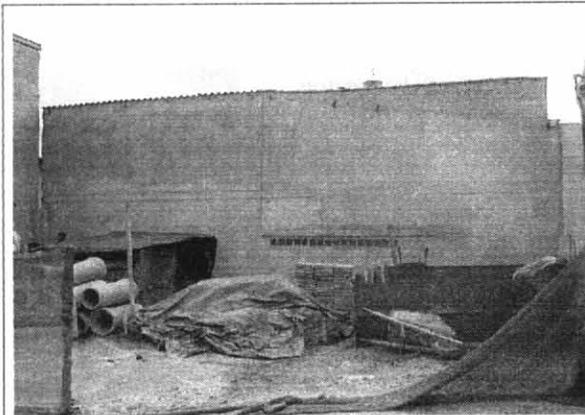
En la visita realizada se detectó que el muro culata del costado occidental o posterior del inmueble no cuenta con un sistema adecuado para resistir cargas laterales, sin embargo no se evidencian daños que comprometan su estabilidad ante cargas verticales, como se ve en la fotografía 5.

Foto 5. Muro posterior del inmueble; no evidencia daños que comprometa su estabilidad ante cargas verticales.

- Realizar la construcción de elementos de confinamiento en el muro del costado occidental o posterior del inmueble, que garanticen un nivel de seguridad adecuado, ya que en la actualidad, por la falta de estos elementos, la estructura no está en capacidad de soportar cargas laterales o las inducidas por un evento sísmico.
