DIRECCION DE PREVENCION Y ATENCION DE EMERGENCIAS

## CONCEPTO DE AMENAZA RUINA N° CAR – 306

**LOCALIDAD:** (17) La Candelaria  
**UPZ:** (94) La Candelaria  
**BARRIO:** La Concordia  
**DIRECCION:** Calle 13 A # 1-23  
**FECHA DE VISITA:** Abril 11 de 2005  
**SOLICITANTE:** Inspección 3 "C" Distrital de Policía  
**POBLACION BENEFICIADA:** 4 Personas (1Familia)  
**AREA:** 200m<sup>2</sup> (aproximadamente)

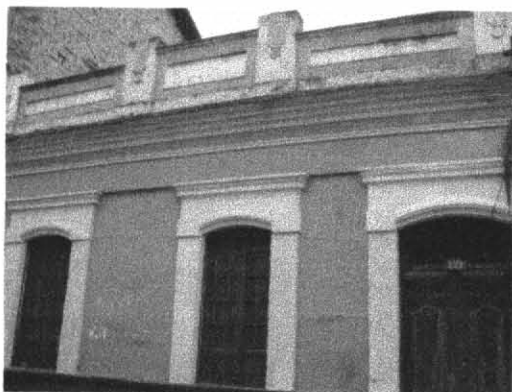
Foto 1. Fachada de la edificación.

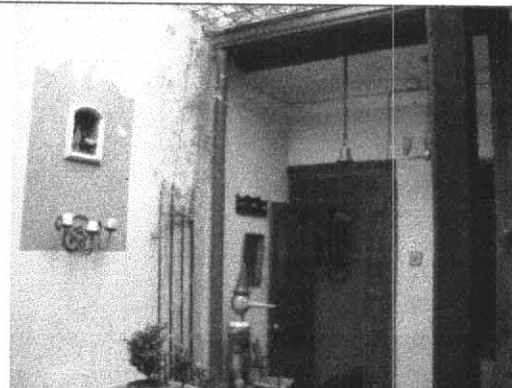
Foto 2. Interior de la edificación.

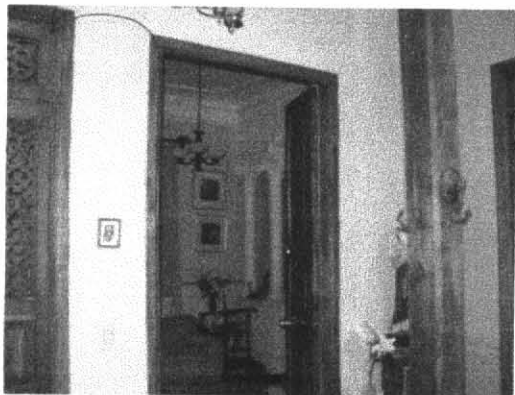
La estructura de la edificación se encuentra en buen estado y no presenta fallas estructurales evidentes ni asentamientos diferenciales importantes. El estado de mantenimiento de la edificación es aceptable y en los muros y elementos estructurales importantes no hay grietas ni daños apreciables.

Foto 3. Estructura en buen estado.

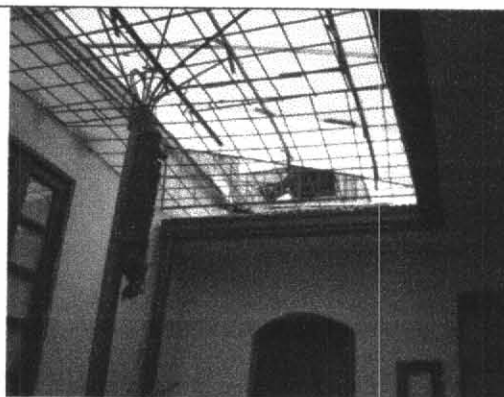
Foto 4. Patio interior que colinda con la edificación localizada en la Calle. 13 A # 1-25.

- Debe protegerse el área del patio mientras se realizan los trabajos de demolición correspondientes al predio vecino por el costado Occidental, identificado con la nomenclatura # 1-25 / 31 de la cual en desarrollo de la querrela No. 9336. de la Inspección 3 "C", se expidió el concepto CAR-109 en el que se recomienda la ejecución de los trabajos de demolición de éste predio.
