CONCEPTO DE AMENAZA RUINA N° CAR - 314

LOCALIDAD: (12) Barrios Unidos
UPZ: (21) Los Andes
BARRIO: Rionegro
DIRECCION: Avenida Suba N° 97 A - 25
FECHA DE VISITA: Abril 30 de 2005
SOLICITANTE: Inspección 12 D Distrital de Policía
POBLACION BENEFICIADA: Una (1) persona – Una (1) familia
AREA: 150 m² (aproximadamente)

Este concepto corresponde a la visita de inspección para verificar el estado y condiciones del inmueble ubicado en la Avenida Suba N° 97 A - 25, con el fin de establecer si amenaza ruina o no.

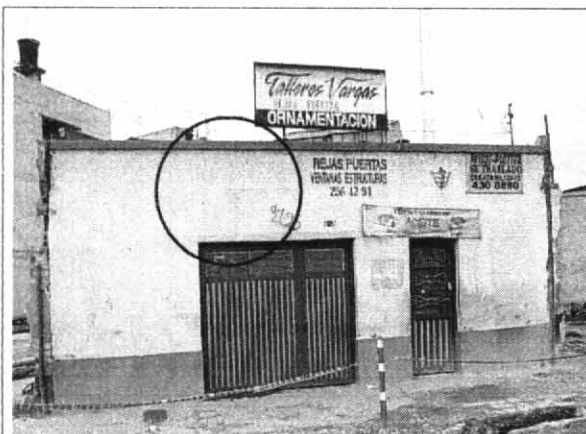
El muro de fachada tiene un nivel de daño leve caracterizado por agrietamientos perceptibles a simple vista en algunos tramos del mismo, ver fotografía 1. Las demoliciones adelantadas en el sector han dejado en evidencia las características de la construcción del inmueble, ver fotografía 2. Se identifican desprendimiento de piezas de mampostería y tramos de muros sueltos sin ningún tipo de amarre que garantice integridad estructural, como se ve en las fotografías 3 y 4.

Foto 1. Condiciones de fachada en la edificación al momento de realizar la visita técnica. Agrietamiento leve.

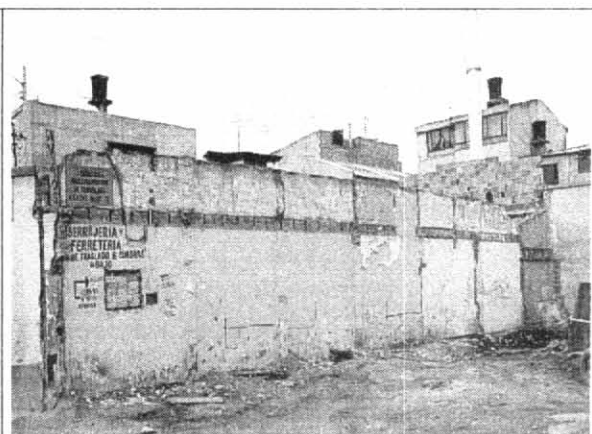
Foto 2. Costado norte del inmueble, evidencias de la demolición del predio vecino.

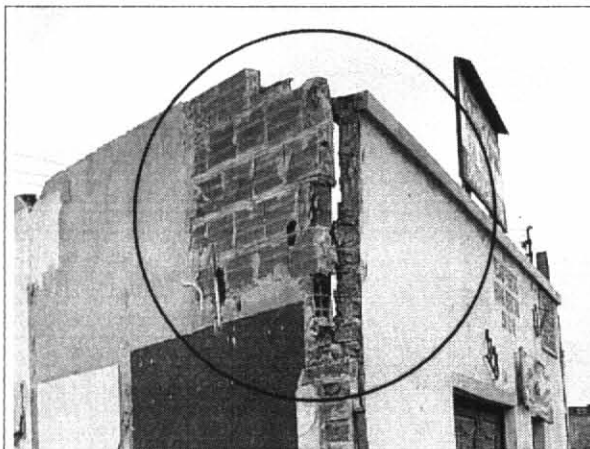
Foto 3. Muro suelto hacia el costado sur del predio.

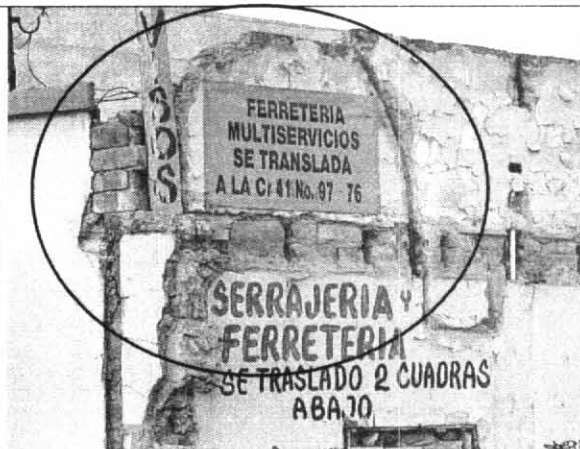
Foto 4. Deficiente calidad de construcción en los muros laterales de la edificación.

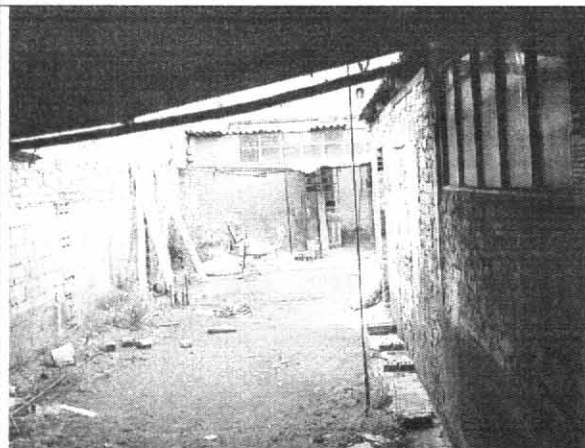
Al interior del inmueble se apreció que el costado occidental del inmueble está desocupado, como se ve en la fotografía 5. Se identifican deficiencias en el amarre de las tejas con el entramado de madera en el sector oriental del predio, ver fotografía 6.

Foto 5. Estado interior del inmueble, costado occidental

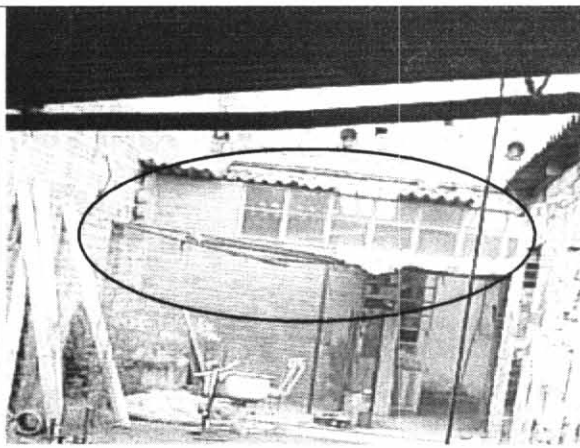
Foto 6. Deficiencias en el amarre de las tejas en cubierta. Costado oriental.

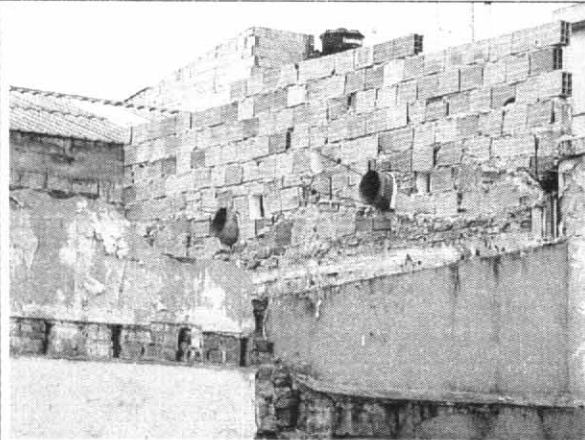
En la visita realizada se identificó que el muro en bloque de arcilla ubicado en el costado posterior del inmueble tiene deficiente calidad de construcción y está sin ningún tipo de amarre estructural, como se aprecia en la fotografía 7.

Foto 7. Muro en bloque de arcilla ubicado en el costado posterior del inmueble con deficiente calidad de construcción y sin ningún tipo de amarre.
