DIRECCION DE PREVENCION Y ATENCION DE EMERGENCIAS

CONCEPTO DE AMENAZA RUINA N° CAR - 320

LOCALIDAD: (1) Usaquén
UPZ: (11) San Cristóbal
BARRIO: Barrancas Norte
DIRECCION: Calle 156 No. 14 - 26 Interior 1
FECHA DE VISITA: Abril 23 de 2005
SOLICITANTE: Asesor de Obras de la Alcaldía Local
POBLACION BENEFICIADA: Una (1) Persona – Una (1) Familia
AREA: 150 m² (aproximadamente)

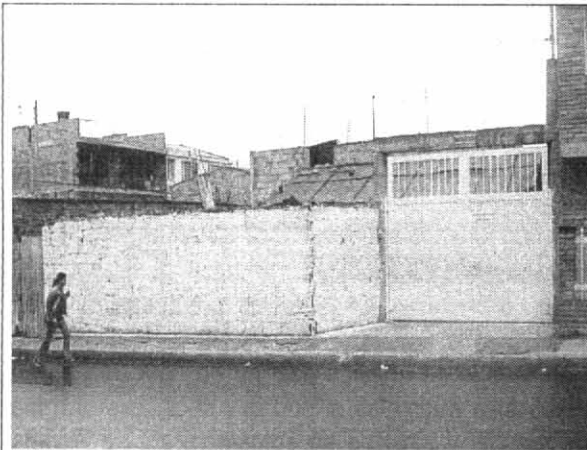
En la visita realizada se detectó que el muro fachada no cuenta con un sistema adecuado para resistir cargas laterales, de igual forma se evidencia deficiente calidad de construcción en este muro de cerramiento, como se ve en las fotografías 1 a 3.

Foto 1. Fachada de la edificación en las condiciones presentes al momento de la visita.

- Se recomienda realizar la construcción de elementos de confinamiento en el muro fachada del lote que da contra la calle 156, que garanticen un nivel de seguridad adecuado, ya que en la actualidad, por la falta de estos elementos, la estructura no está en capacidad de soportar cargas laterales o las inducidas por un evento sísmico.

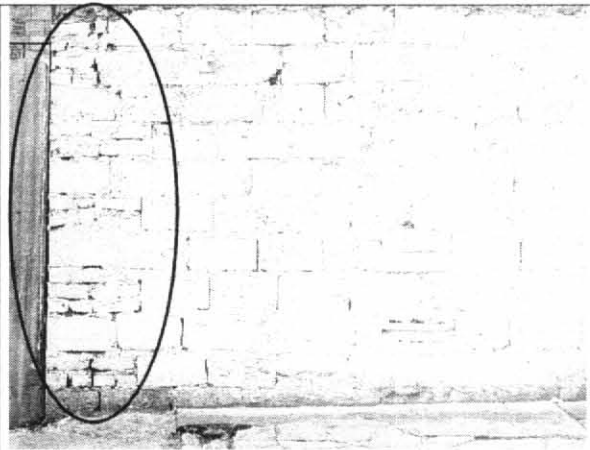
Foto 2. Deficiente calidad de construcción del muro de cerramiento en fachada.

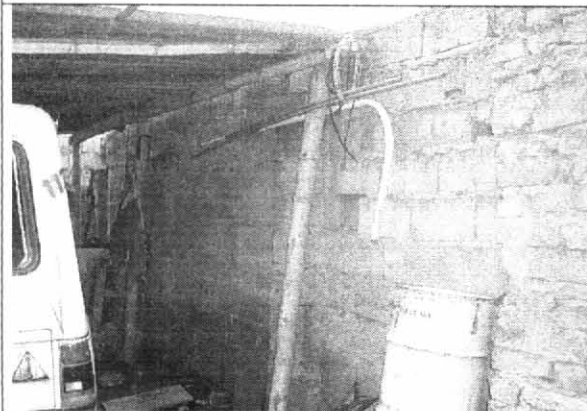
Foto 3. Muro de cerramiento visto por el interior del predio.

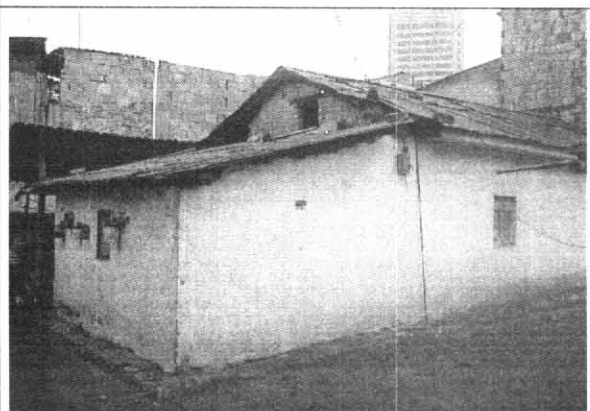
La construcción de un piso ubicada en el costado sur del predio (Interior 1) tiene deficientes condiciones estructurales, toda vez que la estructura esta deteriorada, hay desprendimiento de acabados, inadecuado amarre de los elementos de cubierta y algunos muros están agrietados, ver fotografías 4 a 9. Hay un deficiente arriostramiento del entramado de cubierta en el sector del patio, como se ve en la fotografía 10.

Foto 4. Construcción de un piso ubicada en el interior 1, costado sur.

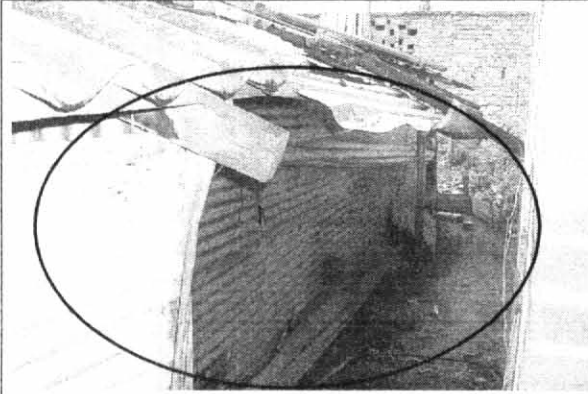
Foto 5. Estructura de un piso ubicada en el interior 1, costado sur. Construcción con materiales de recuperación.

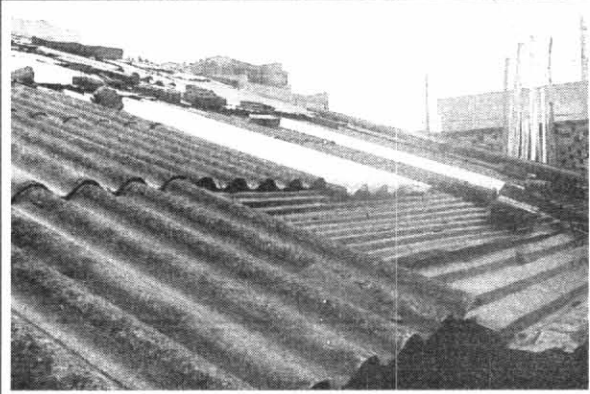
Foto 6. Deficiente amarre de las tejas en cubierta.

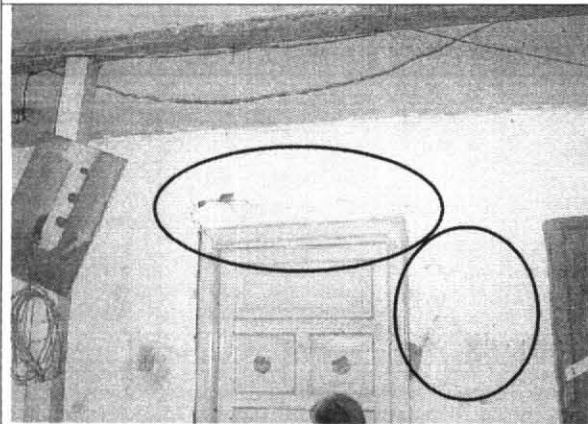
Foto 7. Muros agrietados y con desprendimiento de acabados.

- El inmueble debe ser sometida a una intervención con el objeto de reparar los muros afectados por agrietamientos y fisuras.
- Se recomienda restituir los acabados de muros y cielo raso que tengan posibilidades de caerse.

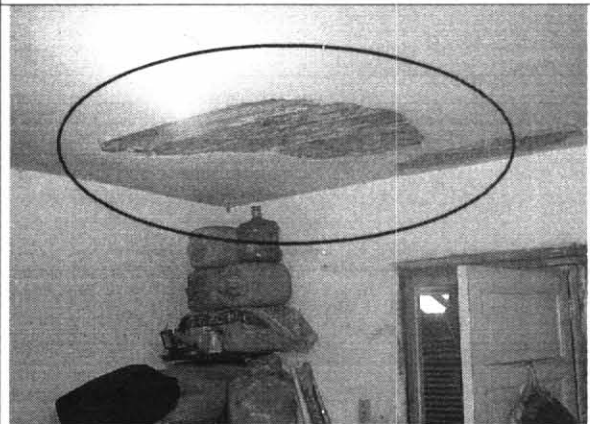
Foto 8. Desprendimiento de pañete en el cielo raso de cubierta.

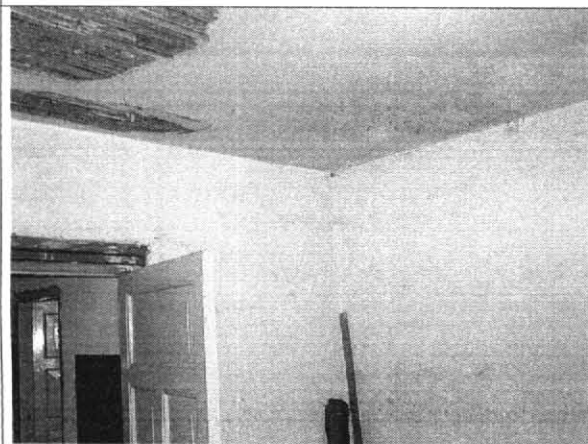
Foto 9. Deterioro progresivo al interior del inmueble.

- Es necesario realizar un mantenimiento general de todo el inmueble con el fin de contrarrestar el deterioro progresivo del mismo.
- Demoler el entramado de madera ubicado en el sector del patio, costado oriental, debido al alto deterioro encontrado y al riesgo potencial de colapso en corto tiempo.

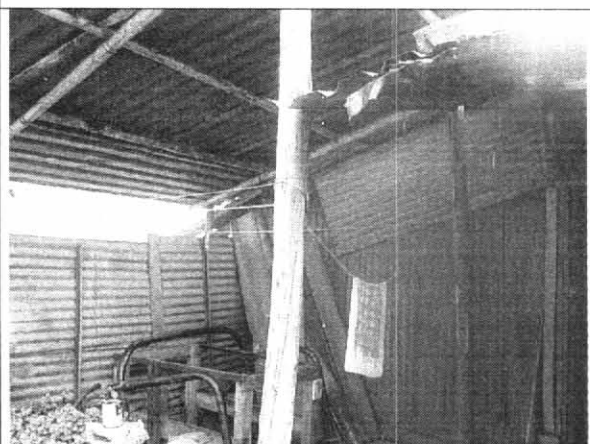
Foto 10. Deficiente arriostamiento en el entramado de cubierta en el sector de patio.
