DIRECCION DE PREVENCION Y ATENCION DE EMERGENCIAS

### CONCEPTO DE AMENAZA RUINA N° CAR - 322

**LOCALIDAD:** (1) Usaquén  
**UPZ:** (13) Los Cedros  
**BARRIO:** Acacias Usaquén  
**DIRECCION:** Esquina sur occidental del parque ubicado entre la Calle 145 y 146 con Avenida 9ª y Carrera 19.  
**FECHA DE VISITA:** Marzo 12 de 2005  
**SOLICITANTE:** Asesor de Obras – Alcaldía Local de Barrios Unidos  
**POBLACION BENEFICIADA:** Una (1) Persona – Una (1) Familia  
**AREA:** 324 m<sup>2</sup> (aproximadamente)

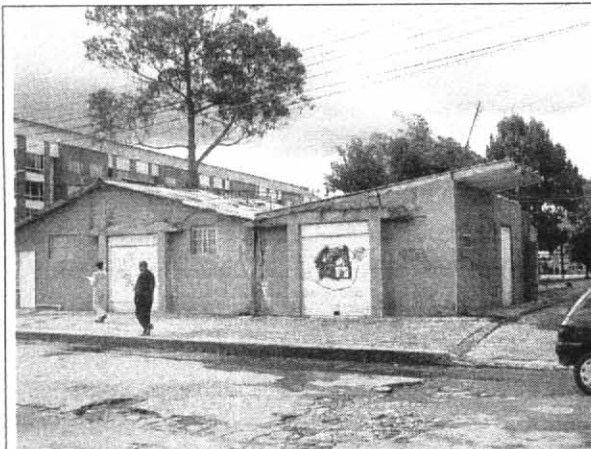
En la visita realizada no se evidenciaron daños estructurales en la fachada del inmueble, únicamente hay desprendimiento de acabados y fisuras superficiales en algunos sectores como se ve en las fotografías 1 a 3.

Foto 1. Condiciones de fachada del costado sur al momento de la visita.

- La edificación debe ser sometida a una intervención con el objeto de realizar un mantenimiento exterior del inmueble, afectado por desprendimiento de acabados y fisuras superficiales en algunos sectores, que no implica una mejora estructural o de estabilidad sino simplemente estética.

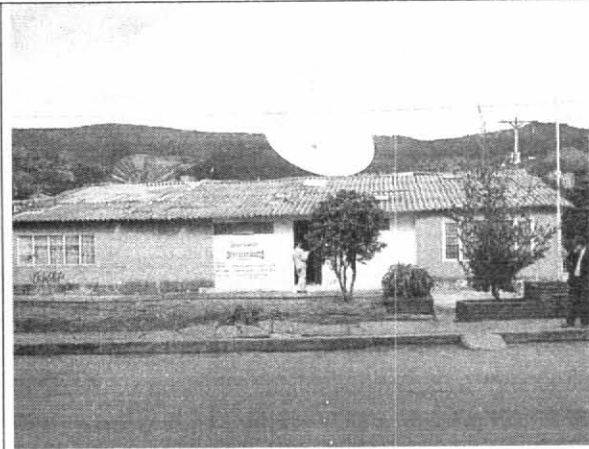
Foto 2. Condiciones de fachada del costado occidental al momento de la visita.

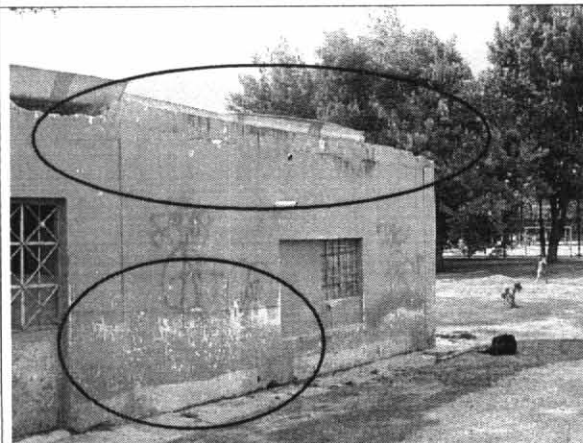
Foto 3. Fisuras superficiales y desprendimiento de acabados en algunos sectores al exterior del inmueble.

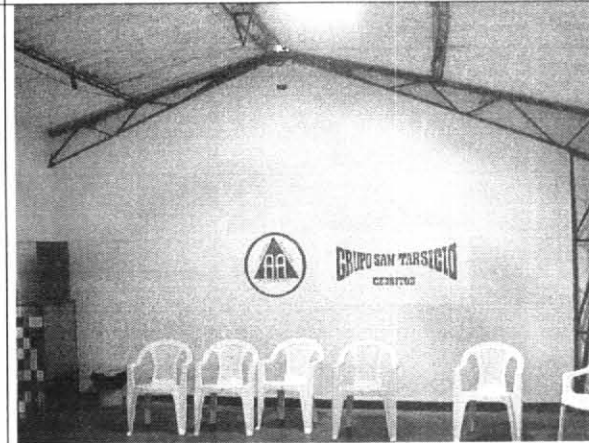
El interior del inmueble tiene un buen estado estructural, toda vez que no se detectaron afectaciones que comprometan la estabilidad de la estructura y se observó que las condiciones de mantenimiento al interior de la construcción son adecuadas, como se ve en las fotografías 4 y 5. En la estructura de cubierta no se detectó daño alguno, ver fotografía 6.

Foto 4. Vista interior del inmueble, sin daños estructurales apreciables. Sala de reuniones.

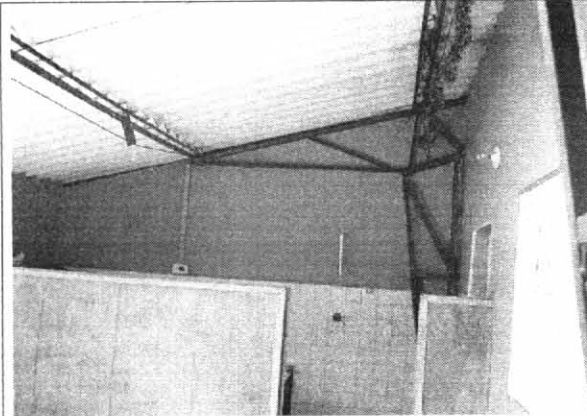
Foto 5. Vista interior del inmueble, sin daños estructurales apreciables. Sector de cafetería.

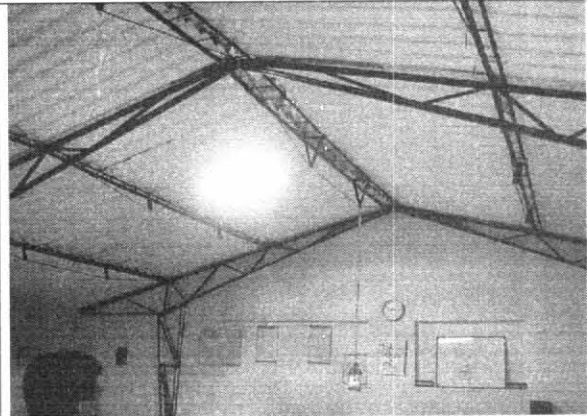
Foto 6. Vista de cubierta, sin daños que evidencien mal comportamiento estructural.
