CONCEPTO DE AMENAZA RUINA N° CAR – 325

LOCALIDAD: (10) Engativá
UPZ: (31) Santa Cecilia
BARRIO: Normandía Occidental
DIRECCION: Calle 55 # 72B-22
FECHA DE VISITA: Abril 02de 2005
SOLICITANTE: Secretaría General de Inspecciones
POBLACION BENEFICIADA: 1 Persona (1 Familia)
AREA: 500m² (aproximadamente)

Este concepto corresponde a la visita de inspección para verificar el estado y condiciones del inmueble ubicado en la Calle 55 # 72B-22, con el fin de establecer si amenaza ruina o no.

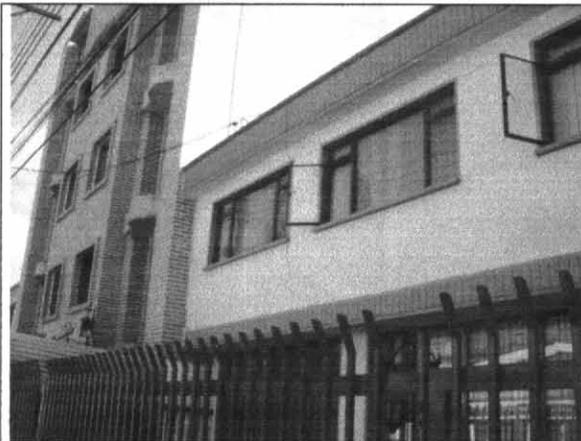
Es una edificación de dos pisos de cerca de 30 años de construcción que se levanta en un lote de 12.0 m de frente (foto 1) por 26.0 m de fondo. Su estructura principal es en muros de carga sin elementos de confinamiento con entrepiso en concreto aligerado. La cubierta es en tejas de asbesto cemento apoyadas sobre alistados de madera.

Foto 1. Fachada del predio.

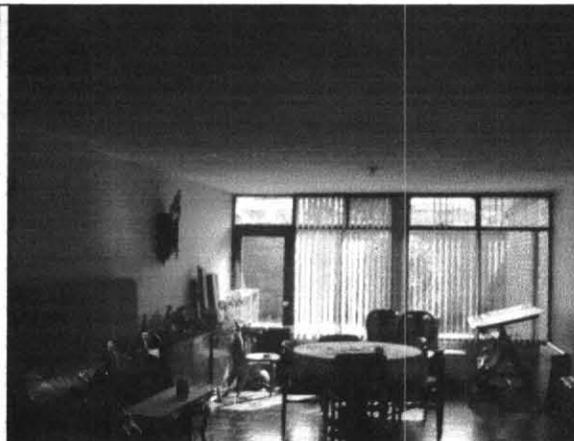
La estructura de la edificación está en buenas condiciones (foto 2), sin evidencia de asentamientos diferenciales importantes ni fallas estructurales que comprometan la estabilidad general de la edificación. En algunos muros del segundo piso se aprecian fisuras que se reflejan en el deterioro de los acabados (fotos 3 y 4). En los muros de fachada del segundo piso también se encuentran fisuras y en el muro de antepecho del cerramiento por el costado Occidental se encuentran fisuras importantes (fotos 5 y 6).

Foto 2. Interior del inmueble Piso 1.

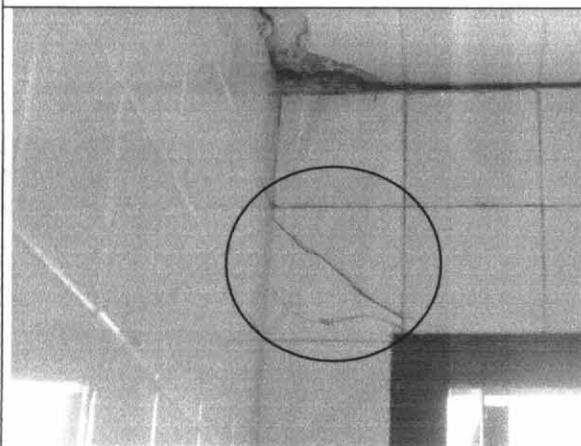
Foto 3. Fisuras en acabados en piso 2.

- Se deben realizar los estudios técnicos correspondientes para establecer la causa de las fisuras encontradas en el segundo piso de la edificación.
- Una vez establecida la causa de las fisuras, se deben iniciar los trabajos de reparación y mantenimiento general de la estructura.

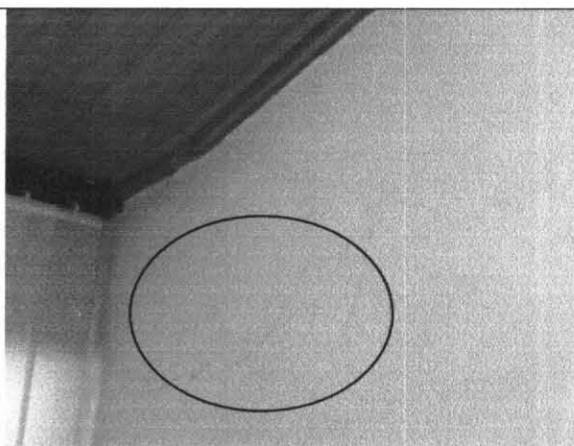
Foto 4. Fisuras en muros del piso 2.

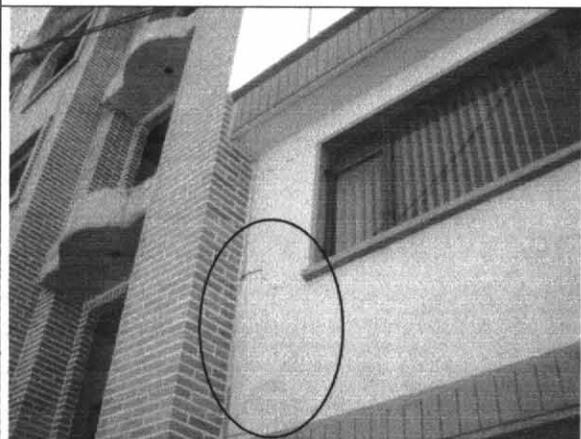
Foto 5. Fisuras en la fachada del 2º piso.

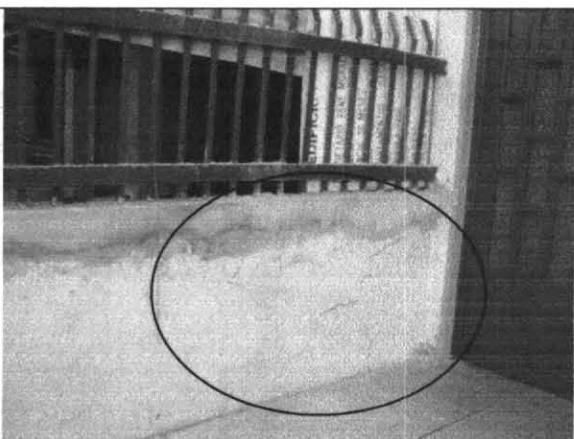
Foto 6. Deterioro del muro de cerramiento primer piso.
