CONCEPTO DE AMENAZA RUINA N° CAR – 326

LOCALIDAD: (3) Santa Fe
UPZ: (92) La Macarena
BARRIO: La Perseverancia
DIRECCION: Carrera 2 A # 32-48
FECHA DE VISITA: Mayo 02 de 2005
SOLICITANTE: Inspección 3 "D" Distrital de Policía
POBLACION BENEFICIADA: 1 Persona (1 Familia)
AREA: 40m² (aproximadamente)

Este concepto corresponde a la visita de inspección para verificar el estado y condiciones del inmueble ubicado en la Carrera 2 A # 32-48, con el fin de establecer si amenaza ruina o no.

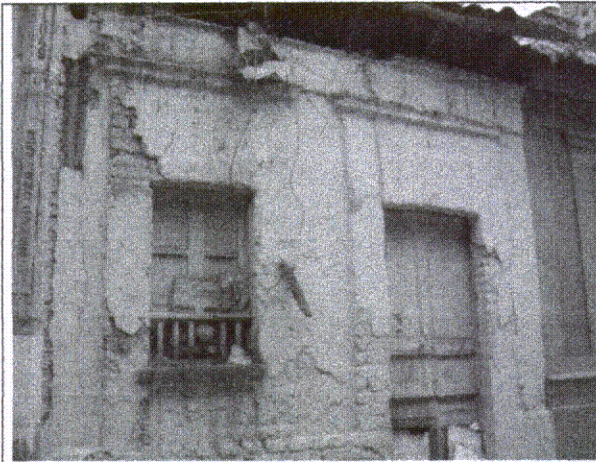
Es una construcción de más de 50.0 años, de un piso con 4.0 m de frente (foto 1) por 10.0 m de fondo. La estructura de la edificación consiste en muros de carga construidos con mampostería de bloques de adobe con una altura de entrepiso de 4.0m. La cubierta consistía en tejas de barro apoyadas sobre alistados de madera.

Foto 1. Fachada del predio.

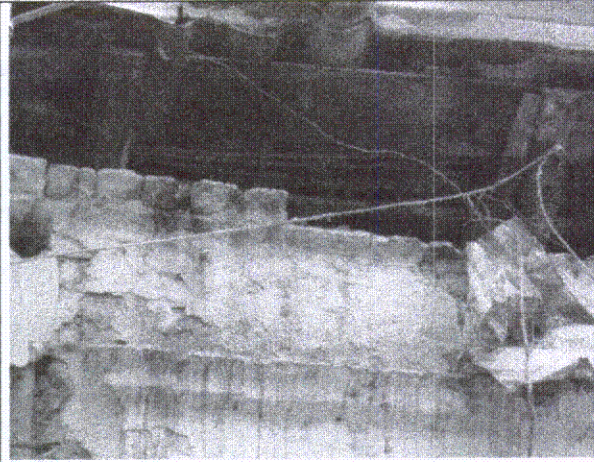
La estructura de la edificación se encuentra en malas condiciones, el muro de fachada se encuentra fisurado y con elementos sueltos a punto de colapso (foto 2). La estructura interior de la edificación está totalmente colapsada y los restos de la edificación se suman a una acumulación de basura y otros elementos que originan malos olores.

Foto 2. Elementos sueltos en peligro de caer.

- Se deben realizar inmediatamente los trabajos de recuperación del muro de cerramiento del lote debido a que se encuentra en peligro de colapso y crea situaciones de riesgo para los transeúntes y vecinos del sitio.

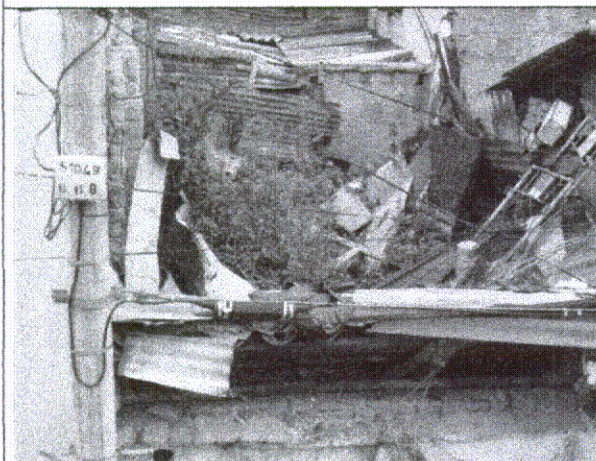
Foto 3. Colapso total de la estructura en el interior.

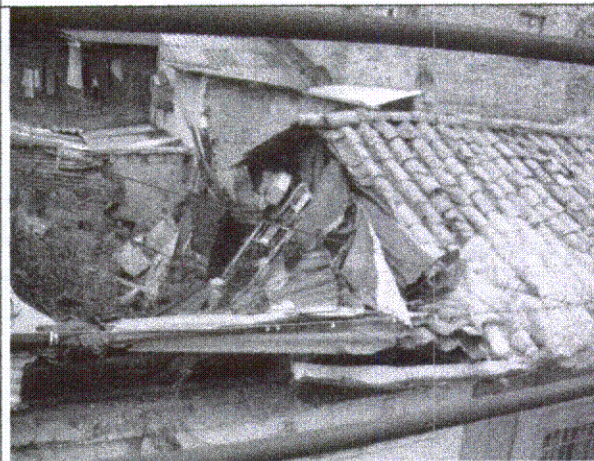
Foto 4. Acumulación de basura en el interior del predio.
