CONCEPTO DE AMENAZA RUINA N° CAR - 327

LOCALIDAD: (3) Santa Fe
UPZ: (93) Las Nieves
BARRIO: Santa Inés
DIRECCION: Carrera 10 # 9-37 (Antepedochos Cubierta)
FECHA DE VISITA: Abril 02 de 2005
SOLICITANTE: Asesoría de Obras de Urbanismo
POBLACION BENEFICIADA: 1 Persona (1 Familia)
AREA: 6500m² (aproximadamente)

Este concepto corresponde a la visita de inspección para verificar el estado y condiciones del muro de antepedochos de la cubierta del inmueble ubicado en la Carrera 10 # 9-37, con el fin de establecer si amenaza ruina o no.

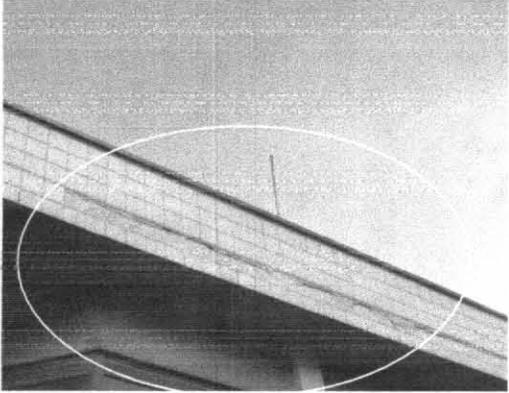
| <p>Foto 1. Dilataciones del muro de antepecho.</p> | <p>Foto 2. Desprendimientos de acabados arquitectónicos.</p> |

- Deben aislarse y señalizar las áreas de peligro para los transeúntes debido a que la posibilidad de caída de materiales es alta y el riesgo para los transeúntes es igualmente alto.
- Los trabajos de reparación para todo el antepecho de la cubierta deben ser realizados de inmediato debido a que por su estado la posibilidad de colapso es alta.

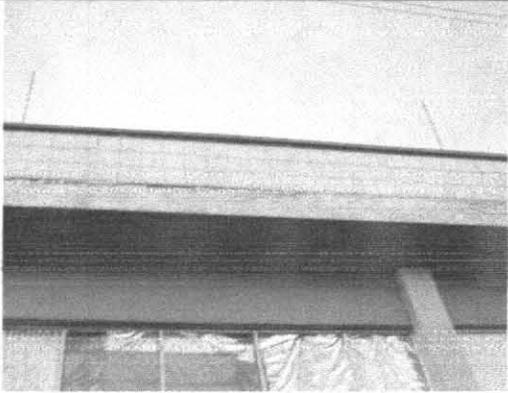
El muro se encuentra totalmente dilatado de la estructura de la cubierta del edificio (fotos 2 a 3) y presenta desprendimientos de los acabados arquitectónicos. Hay evidencias de reparaciones en algunos sitios (foto 4), pero no han sido de la calidad adecuada toda vez que las fisuras y dilataciones vuelven a aparecer. Las grietas que se presentan tienen dilataciones y desplazamientos importantes que colocan el muro en situación de riesgo de colapso (Fotos 5 y 6).

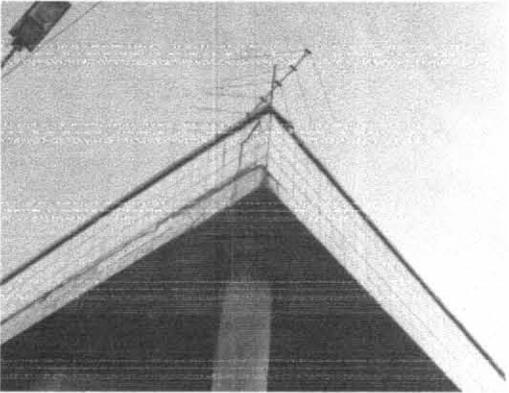
| <p>Foto 3. Desprendimientos de acabados arquitectónicos.</p> | <p>Foto 4. Reparaciones realizadas con fallas estructurales nuevamente.</p> |

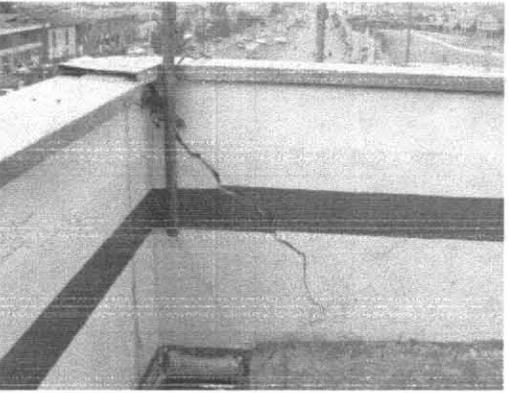
| <p>Foto 5. Muros totalmente sueltos y fisurados.</p> | <p>Foto 6. Desplazamientos de hasta 0.05m.</p> |
