CONCEPTO DE AMENAZA RUINA N° CAR - 329

LOCALIDAD: (3) Santa Fe
UPZ: (91) Sagrado Corazón
BARRIO: San Martín
DIRECCION: Carrera 5 N° 30 – 43 / 47
FECHA DE VISITA: Mayo 12 de 2005
SOLICITANTE: Asesora de Obras y Urbanismo de la Alcaldía Local
POBLACION BENEFICIADA: Una (1) Persona – Una (1) familia
AREA: 200 m² (aproximadamente)

Este concepto corresponde a la visita de inspección para verificar el estado y condiciones del inmueble ubicado en la Carrera 5 N° 30 – 43 / 47, con el fin de establecer si amenaza ruina o no.

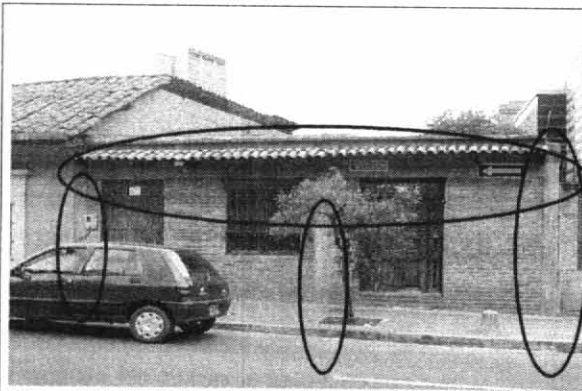
En la visita técnica se identificó que el muro de fachada ha sido reconstruido recientemente con un sistema estructural de pórticos en concreto reforzado, no se evidenciaron daños en su estructura, ver fotografía 1. De igual manera se observó que recientemente se realizó la construcción de una estructura de contención bajo la rasante de la Carrera 5, como se ve en la fotografía 2.

Foto 1. Fachada de la edificación en las condiciones presentes al momento de la visita. Muro aporticado.

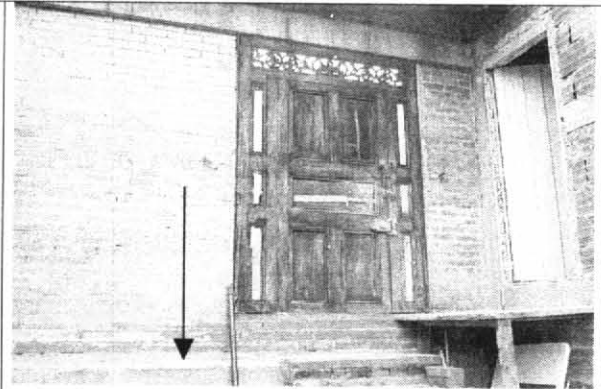
Foto 2. Muro fachada visto por el interior del inmueble, estructura de contención bajo la rasante de la carrera 5.

- Dado que la vivienda se encuentra por debajo del nivel de la carrera 5 y en la actualidad hay una estructura de contención construida recientemente, como medida de prevención, se recomienda implementar un monitoreo permanente del comportamiento de la estructura de contención y se debe informar de inmediato a la DPAE cualquier cambio con respecto a las condiciones observadas al momento de realizar la visita, con el objeto de tomar las acciones pertinentes si es el caso.

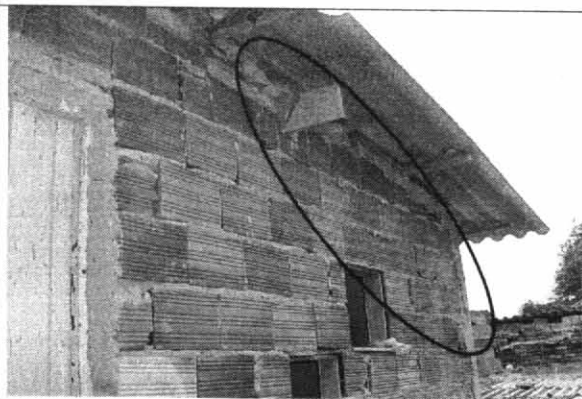
En la construcción de dos pisos ubicada hacia el costado frontal del predio no se identificó un sistema adecuado para resistir cargas laterales, sin embargo no se apreciaron daños estructurales en el entrepiso en madera y los muros de carga, como se ve en las fotografías 3 y 4. De igual manera en la construcción de un piso ubicada en el costado posterior del predio no se identificaron afectaciones que comprometieran la estabilidad de la estructura ante cargas verticales, la estructura de cubierta esta en buen estado, ver fotografías 5 a 8.

Foto 3. Estructura de dos pisos ubicada en la parte frontal del predio, sin un sistema adecuado para resistir cargas laterales..

- Se recomienda, sin ser de carácter obligatorio, realizar la construcción de elementos de confinamiento en los muros de las construcciones de vivienda ubicados en la parte frontal y posterior del inmueble, que garanticen un nivel de seguridad adecuado, ya que en la actualidad, por la falta de estos elementos, las estructuras no están en capacidad de soportar cargas laterales o las inducidas por un evento sísmico.

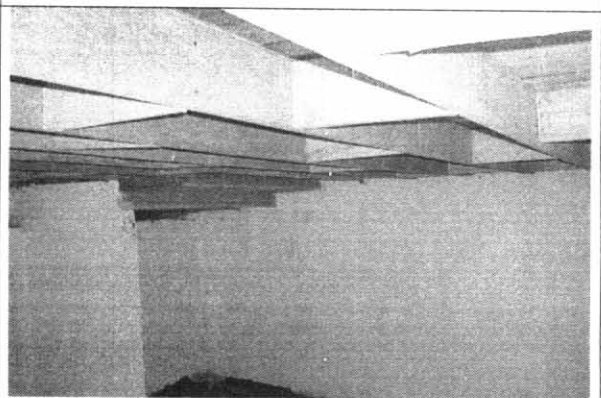
Foto 4. Vista del entrepiso en madera y de los muros interiores en la construcción de dos piso.

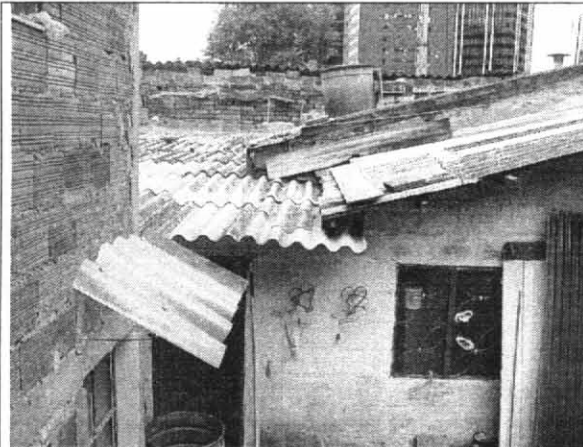
Foto 5. Construcción de un (1) piso ubicada en la parte posterior del predio.

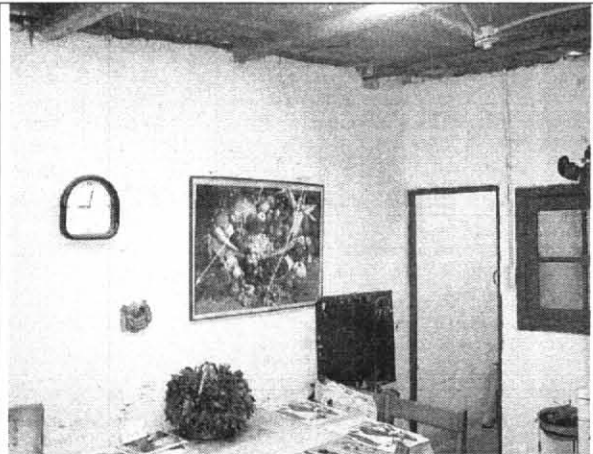
Foto 6. No se identifican daños en los muros interiores que evidencien mal comportamiento estructural.

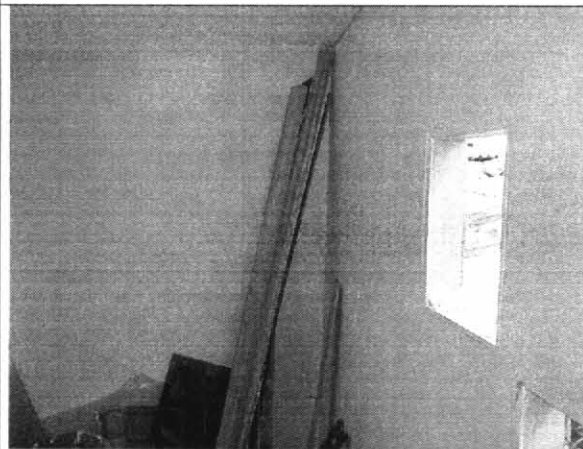
Foto 7. Muros interiores sin daño estructural aparente.

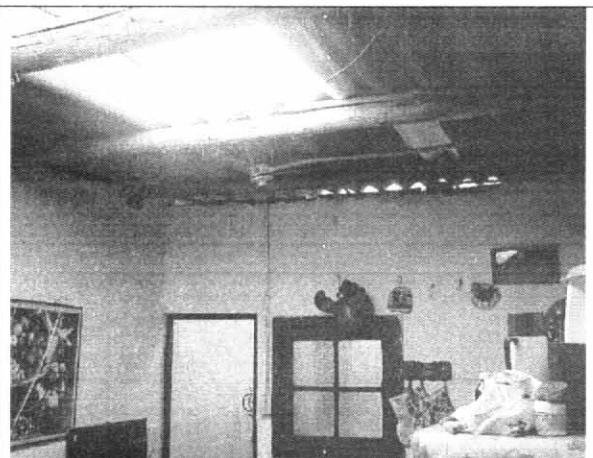
Foto 8. La estructura de cubierta esta en buen estado.
