CONCEPTO DE AMENAZA RUINA N° CAR – 335

LOCALIDAD: (3) Santa Fe
UPZ: (93) Las Nieves
BARRIO: Las Nieves
DIRECCION: Calle 20 # 3-74 /78 ó Carrera 4 # 20-00
FECHA DE VISITA: Mayo 13 de 2005
SOLICITANTE: Asesoría de Obras y Urbanismo
POBLACION BENEFICIADA: 20 Personas (9 Familias)
AREA: 1000 m² (aproximadamente)

Este concepto corresponde a la visita de inspección para verificar el estado y condiciones del inmueble ubicado en la Calle 20 # 3-74 /78 ó Carrera 4 #20-00, con el fin de establecer si amenaza ruina o no.

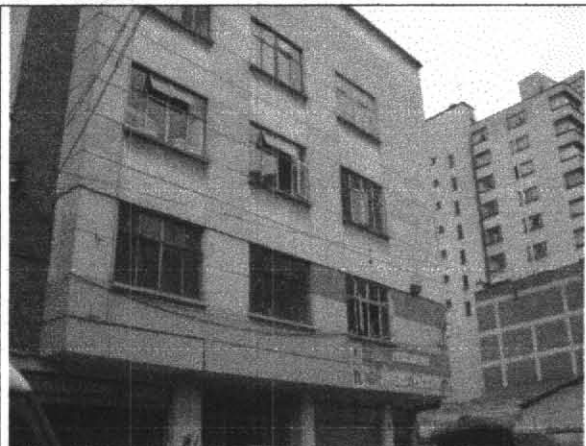
Foto 1. Fachada por la Carrera 4.

El objeto del presente concepto corresponde una edificación esquinera de 4 pisos de altura, más de 50 años de construida, con 15.0 m de frente y 15.0 m de fondo (fotos 1 y 2). En la foto 3 se aprecia la fachada Norte del edificio y en la foto 4 el patio central de la construcción. En el primer piso funcionan dos locales comerciales; una ferretería al Norte (foto 5) y un restaurante hacia la esquina Sur (foto 6), en el cual, hay una escalera metálica (foto 7) por la que se sube al segundo piso de la edificación y en donde en un cuarto se encontraron dos tanques de gas (foto 8). En los pisos 3 y 4 existen dos apartamentos por piso a los cuales se hace ingreso por una escalera en concreto y acabados en granito pulido (foto 9). La estructura de la edificación consiste en pórticos en concreto reforzado y entresijos de madera con cielos rasos pañetados con mortero.

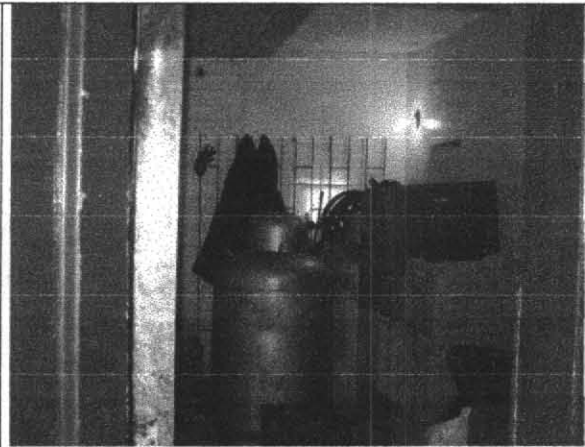
Foto 8. Tanques de gas en Piso 2.

- Deben realizarse las obras de adecuación y seguridad necesarias para el funcionamiento de los tanques de gas en el segundo piso del edificio, ya que por su volumen y localización son de alto riesgo para la edificación y los residentes del edificio.
- Las demoliciones y modificaciones de los muros internos de los apartamentos deben ser revisadas y ejecutadas bajo la supervisión de personal técnico idóneo.

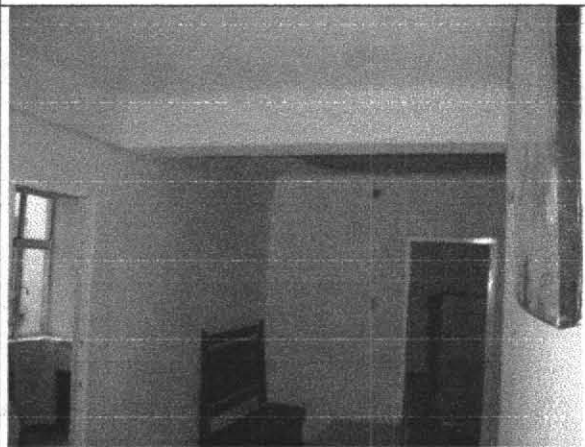
Foto 10. Apartamento en piso 3.

La estructura de la edificación no presenta fallas estructurales evidentes ni asentamientos diferenciales importantes que comprometan su estabilidad. En un apartamento del piso 3 (foto 10) hay colapso del cielo raso en una habitación (foto 11) y en el otro apartamento del piso hay evidencia de modificaciones en los muros divisorios (fotos 12 y 13). En los muros del piso 4 se presenta un estado de fisuración leve (foto 14) y deterioro de los cielos rasos por filtraciones de agua (foto 15). En la cubierta se encuentran dos tanques de agua (foto 16).

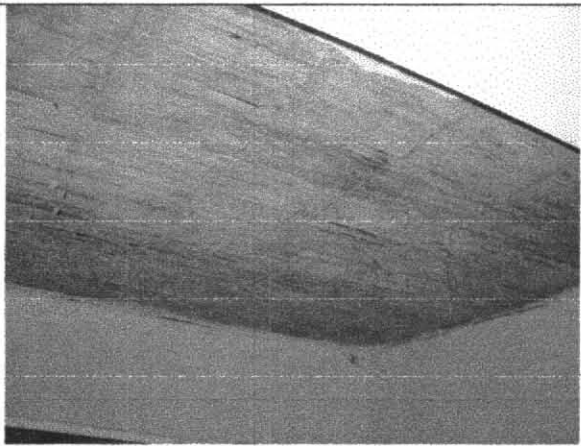
Foto 11. Cielo raso totalmente colapsado.

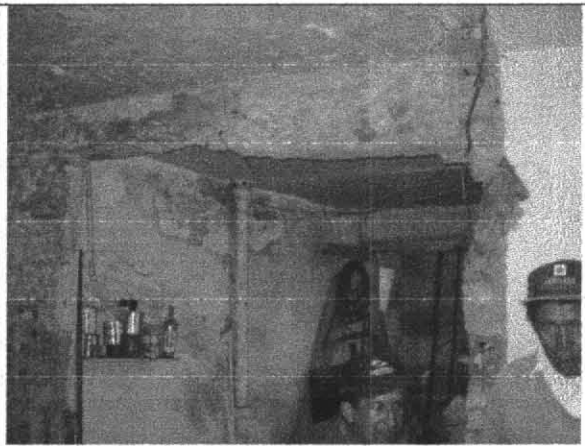
Foto 12. Modificaciones muros apartamento en piso 3.

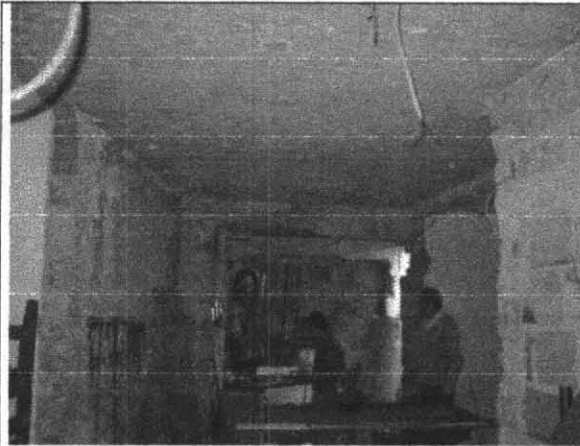
Foto 13. Modificaciones en muros apartamento en piso 3.

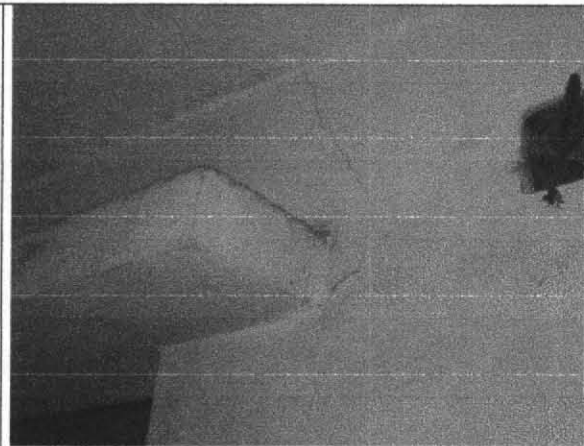
Foto 14. Fisuración leve en muros de piso 4.

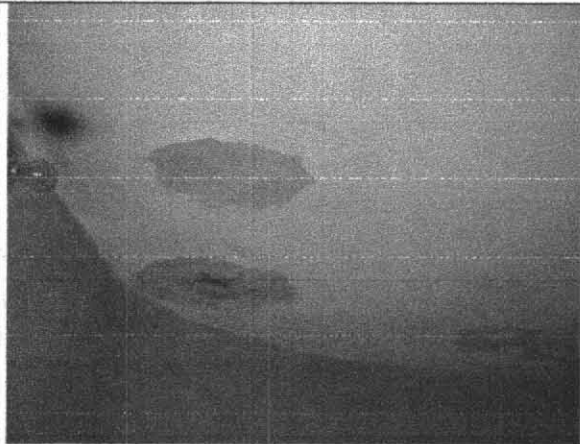
Foto 15. Cielo raso con humedades y desprendimientos en piso 4.

- El estado de la estructura de los tanques aéreos debe ser revisada y se deben realizar los trabajos de mantenimiento correspondientes para garantizar su buen comportamiento.
- Se deben realizar los trabajos de mantenimiento general de la edificación para controlar las humedades que se presentan en algunos apartamentos y evitar así el deterioro progresivo de la estructura.

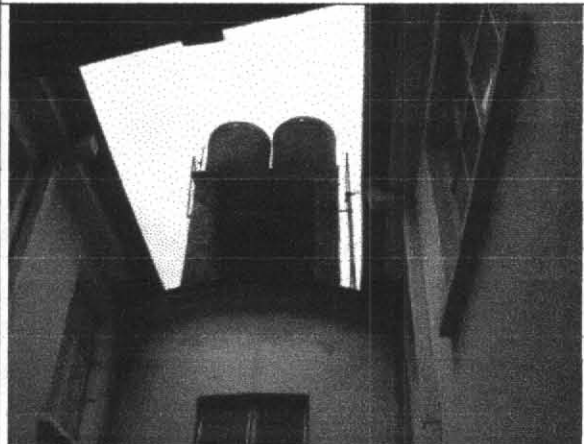
Foto 16. Tanques de agua en la cubierta.
