CONCEPTO DE AMENAZA RUINA N° CAR – 336

LOCALIDAD:	(3) Santa Fe
UPZ:	(93) Las Nieves
BARRIO:	Veracruz
DIRECCION:	Avenida Jiménez # 4-82 /88/90
FECHA DE VISITA:	Mayo 13 de 2005
SOLICITANTE:	Asesoría de Obras y Urbanismo
POBLACION BENEFICIADA:	50 Personas (50 Familias)
AREA:	3000 m² (aproximadamente)

Este concepto corresponde a la visita de inspección para verificar el estado y condiciones del inmueble ubicado en la Avenida Jiménez # 4-82 /88/90, con el fin de establecer si amenaza ruina o no.

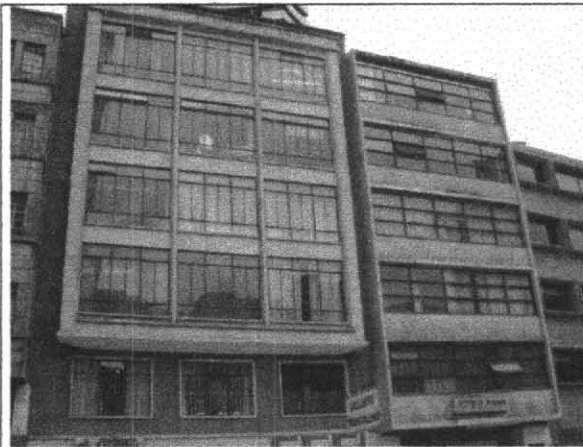
La edificación objeto del presente concepto corresponde a un edificio de seis pisos de aproximadamente cincuenta años de construcción. Tiene unos 23.0 m de frente sobre la Avenida Jiménez (foto 1), por 20.0 m de fondo; en el primer piso funcionan dos locales comerciales y en el resto de la edificación hay 50 oficinas. La estructura principal de la edificación consiste en pórticos de concreto reforzado y entrepisos en concreto.

Foto 1. Fachada sobre la Avenida Jiménez.

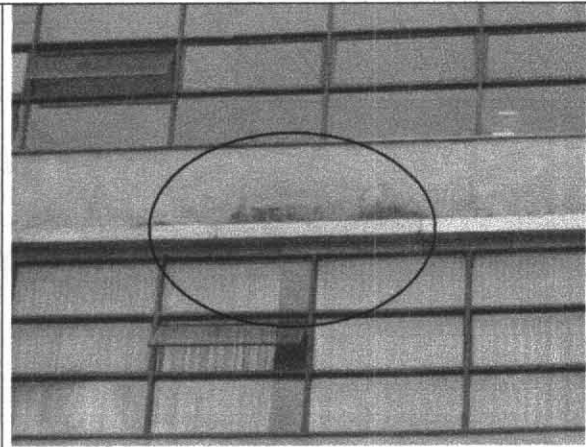
La estructura del edificio no presenta evidencias de asentamientos diferenciales ni fallas estructurales que se aprecien a simple vista, salvo un estado de fisuración leve en algunos elementos de la fachada (fotos 2, 3 y 4). Después de hacer un recorrido por todo el edificio se encontró que su estado de conservación es bueno en general (fotos 5, 6, 7 y 8) y no se encontraron elementos estructurales ni arquitectónicos en mal estado. Es importante anotar que de acuerdo con la información de los residentes el edificio está recién pintado. Al igual que el resto de la edificación, los locales comerciales (foto 9 y 10), que funcionan en el primer piso también se encuentran en buen estado de mantenimiento.

Foto 2. Dilataciones en acabados de fachada.

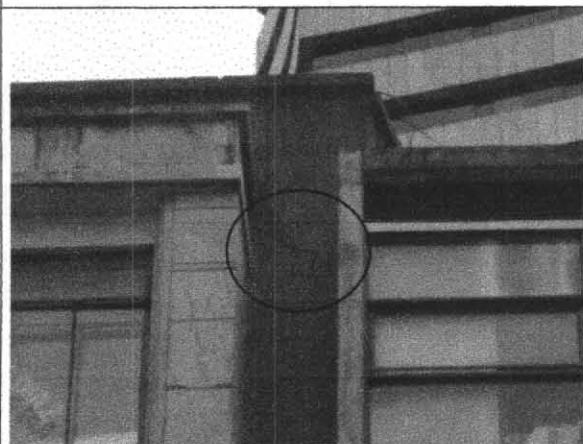
Foto 3. Fisuración leve en acabados de fachada.

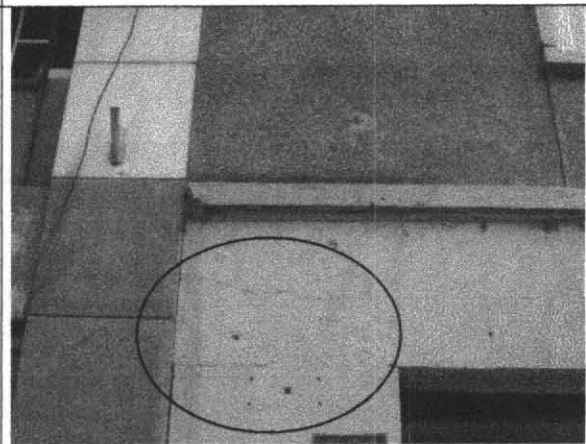
Foto 4. Fisuración leve en acabados de fachada.

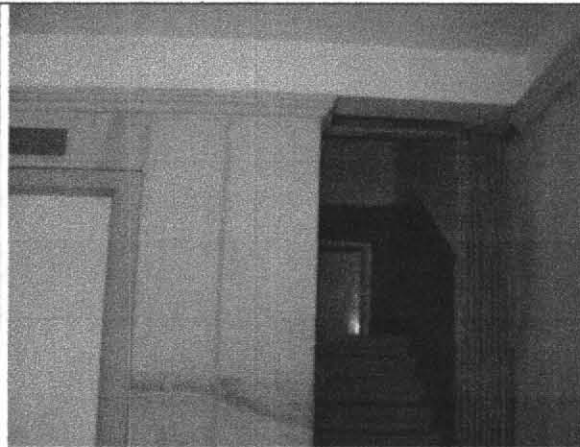
Foto 5. Hall de acceso.

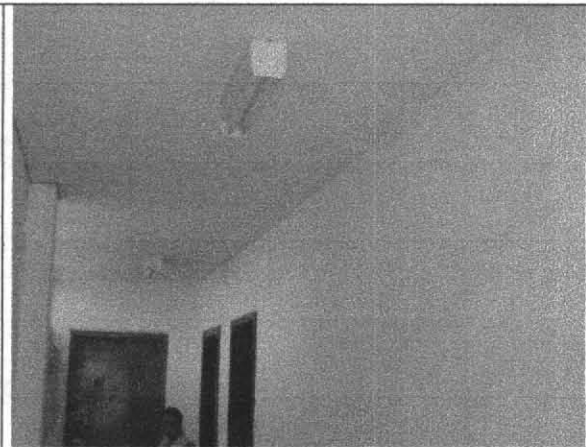
Foto 6. Interior del edificio en buen estado.

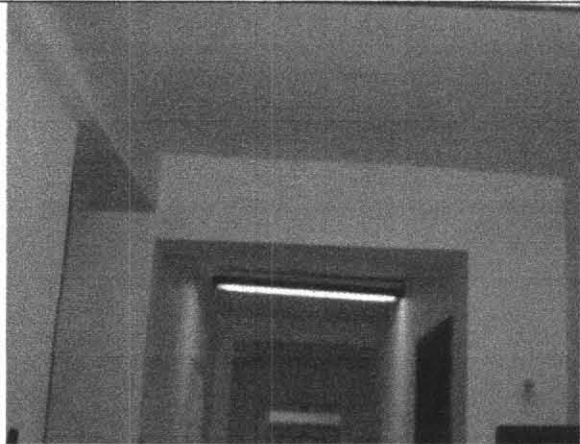
Foto 7. Interior del edificio en buen estado.

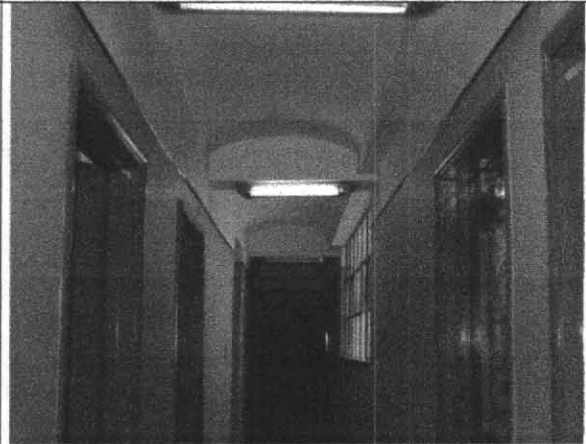
Foto 8. Interior del edificio en buen estado.

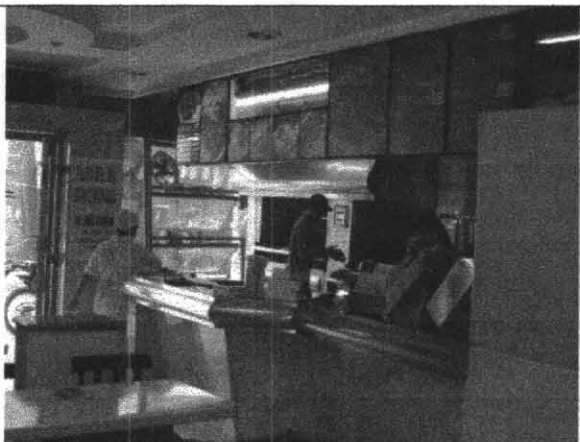
Foto 9. Local comercial piso 1.

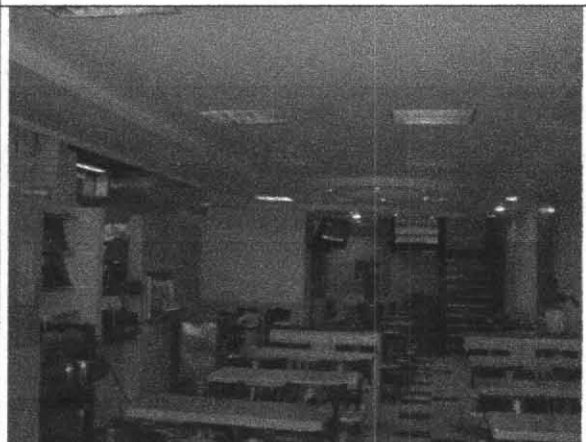
Foto 10. Local comercial piso 1.
