CONCEPTO DE AMENAZA RUINA N° CAR - 347

LOCALIDAD: (1) Usaquen
UPZ: (16) Santa Bárbara
BARRIO: Santa Bárbara Occidental
DIRECCION: Calle 116 No. 26 - 30 Local Comercial 103
FECHA DE VISITA: Mayo 19 de 2005
SOLICITANTE: Inspección Primera C Distrital de Policía
POBLACION BENEFICIADA: Una (1) Persona – Una (1) Familia
AREA: 88 m² (aproximadamente)

Este concepto corresponde a la visita de inspección para verificar el estado y condiciones del inmueble ubicado en la Calle 116 No. 26 - 30 Local Comercial 103, con el fin de establecer si amenaza ruina o no.

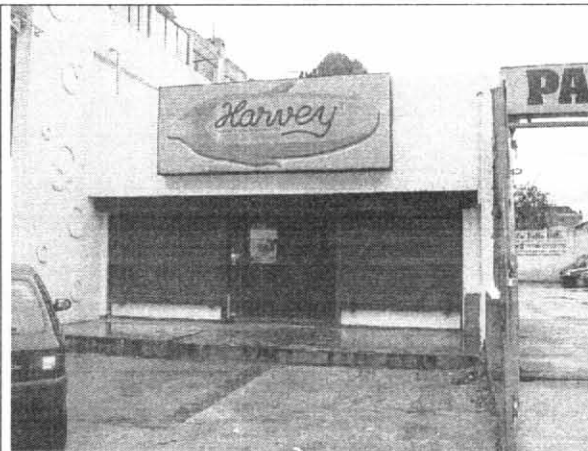
El local comercial objeto del concepto pertenecía a una sola unidad de construcción, la cual ha sido demolida parcialmente para realizar una nueva edificación de dos (2) pisos contigua hacia el costado occidental y un parqueadero hacia el costado oriental, ver fotografía 1. El inmueble inspeccionado tiene las siguientes características:

Foto 1. Fachada de la edificación en las condiciones presentes al momento de la visita.

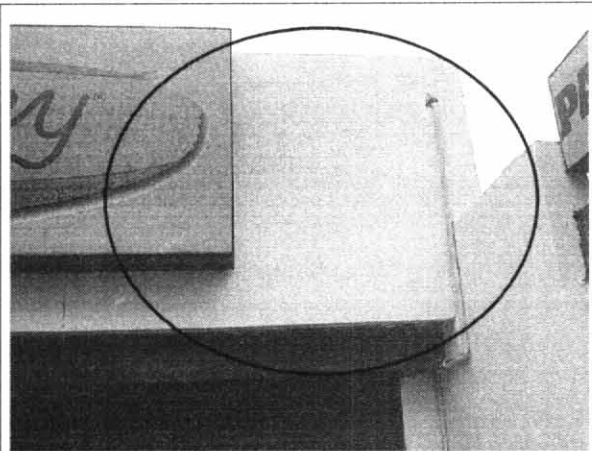
La fachada de la edificación, en los elementos observables, no presenta externamente daños en su estructura, sin embargo se identificó que el antepecho de fachada esta fisurado y sin ningún amarre estructural, ver fotografías 1 y 2.

Foto 2. Fisuración del antepecho en fachada. El muro se encuentra suelto y sin ningún tipo de amarre estructural.

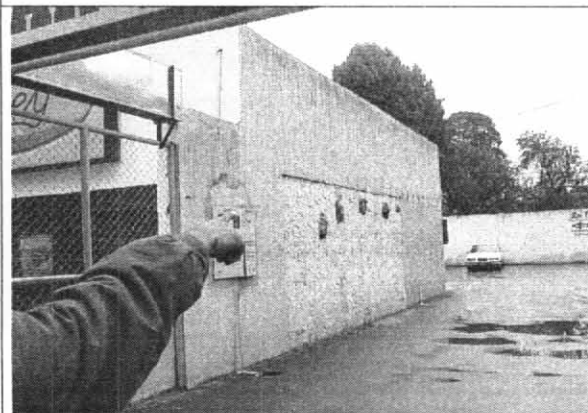
La demolición adelantada hacia el costado oriental ha dejado en evidencia la falta de continuidad de un entramado en madera que estaba ubicado en el sector de parqueadero. En el muro de este costado no se detectan afectaciones que evidencien mal comportamiento estructural y su comportamiento ante cargas

verticales es adecuado, sin embargo se identificó que este muro culata no cuenta con un sistema adecuado para resistir cargas laterales, ver fotografía 3.

Foto 3. La demolición de la construcción (sector parqueadero) ha dejado en evidencia características de la construcción.

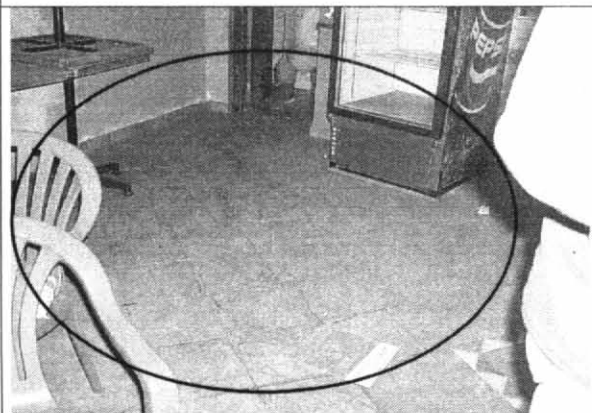
En la visita realizada se detectaron desplazamientos hacia abajo de la losa de contrapiso en algunos sectores, como se ve en la fotografía 4. De igual manera al interior del inmueble se identificó un nivel de daño leve caracterizado por desprendimiento de acabados, fisuras superficiales en la losa en concreto de cubierta y deflexión aparente de la viga descolgada ubicada hacia el costado sur del inmueble, como se aprecia en la fotografías 5 a 8.

Foto 4. Subsistencia o desplazamiento hacia debajo de la losa de contrapiso en algunos sectores.

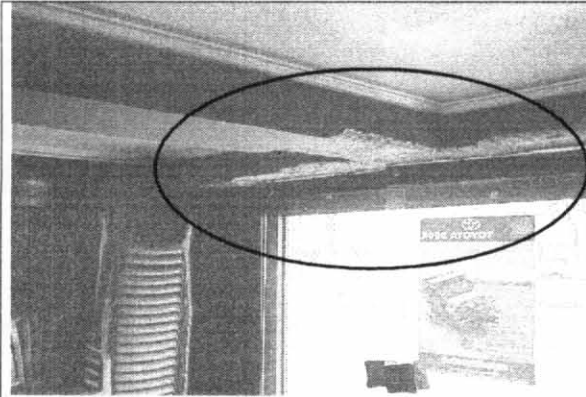
Foto 5. Viga deflectada, se retiró el recubrimiento de esta, para permitir acceso al local.

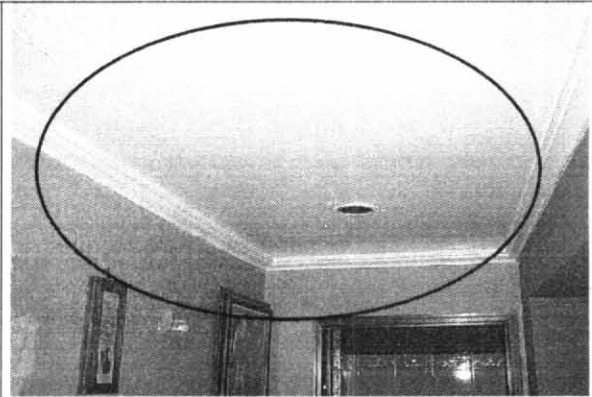
Foto 6. Fisuras superficiales en la placa de cubierta, vista por el interior del local comercial.

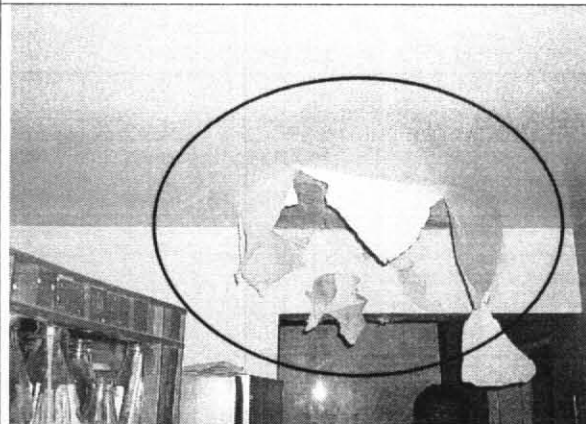
Foto 7. Desprendimiento de acabados en algunos sectores de la cubierta.

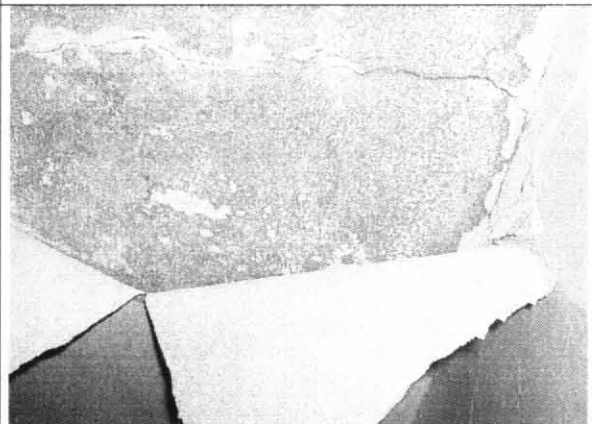
Foto 8. Fisuras superficiales en la placa de cubierta y desprendimiento de acabados.

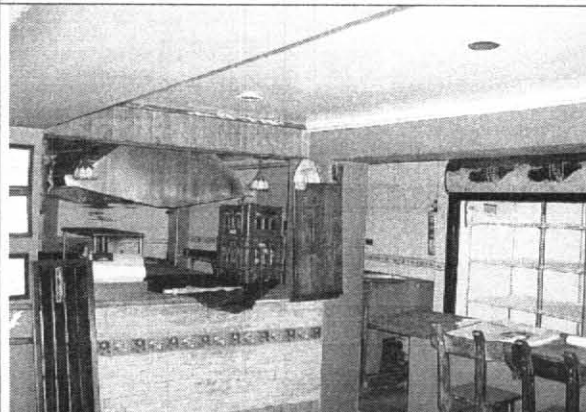
En general al interior del inmueble, no se identificaron afectaciones o daños estructurales que indiquen riesgo de colapso inminente, ver fotografías 9 y 10.

Foto 9. Vista general por el interior del inmueble, sin afectaciones estructurales que indiquen riesgo de colapso inminente.

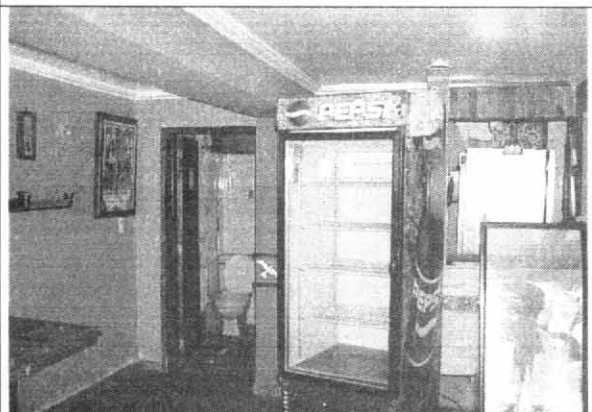
Foto 10. Vista general por el interior del inmueble, sin afectaciones estructurales que indiquen riesgo de colapso inminente.
