CONCEPTO DE AMENAZA RUINA N° CAR – 351

LOCALIDAD:	(3) Santa Fe
UPZ:	(91) Sagrado Corazón
BARRIO:	San Diego
DIRECCION:	Calle 28 # 5-75
FECHA DE VISITA:	Mayo 28 de 2005
SOLICITANTE:	Asesoría de Obras y Urbanismo
POBLACION BENEFICIADA:	10 Personas (2 Familias)
AREA:	300m ² (aproximadamente)

Este concepto corresponde a la visita de inspección para verificar el estado y condiciones del inmueble ubicado en la Calle 28 # 5-75, con el fin de establecer si amenaza ruina o no.

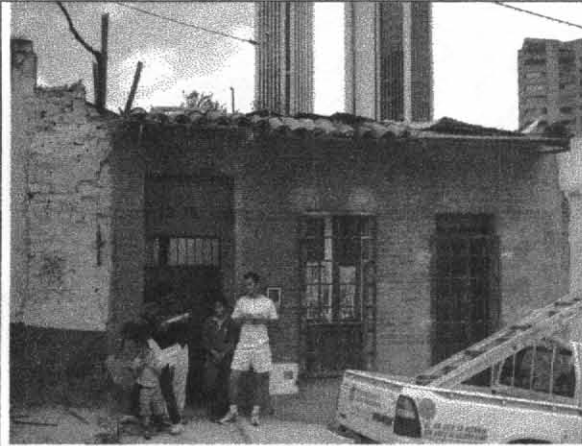
Foto 1. Fachada de la edificación.

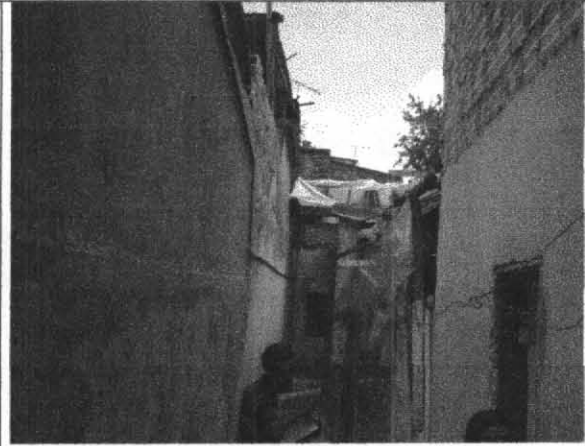
Foto 2. Corredor de acceso.

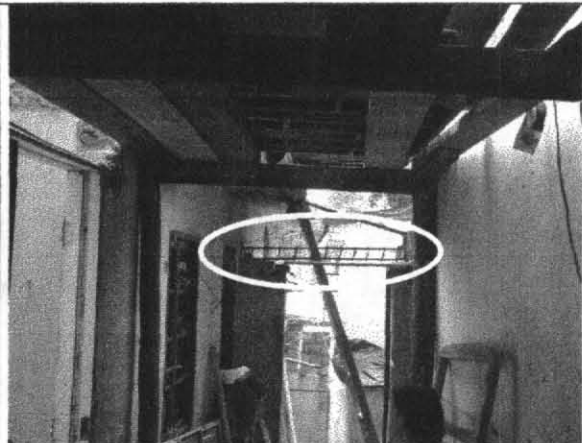
Foto 3. Interior de la edificación y obra en construcción.

- Las obras de adecuación y mantenimiento deben ejecutarse bajo supervisión técnica de personal idóneo, así como también deben contar con los permisos y licencias de construcción necesarios para adelantar estos trabajos.
- Para garantizar la seguridad de los residentes y vecinos del lugar, se deben adoptar las medidas de seguridad necesarias para el almacenamiento y manipulación de los cilindros de oxígeno y acetileno.

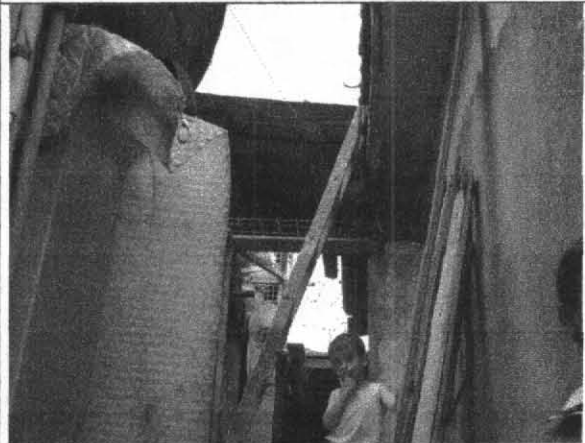
Foto 4. Interior de la edificación y obra en construcción.

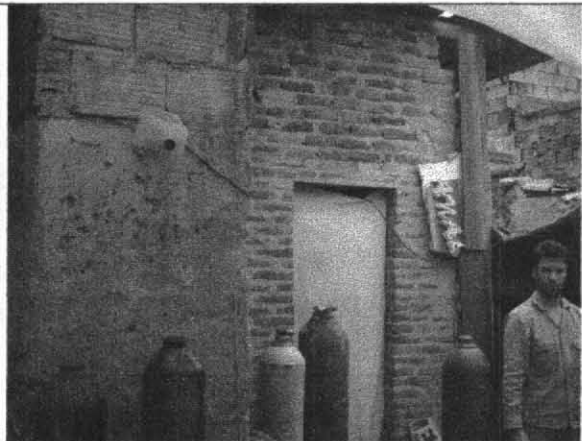
Foto 5. Patio interior con cilindros de oxígeno y acetileno.

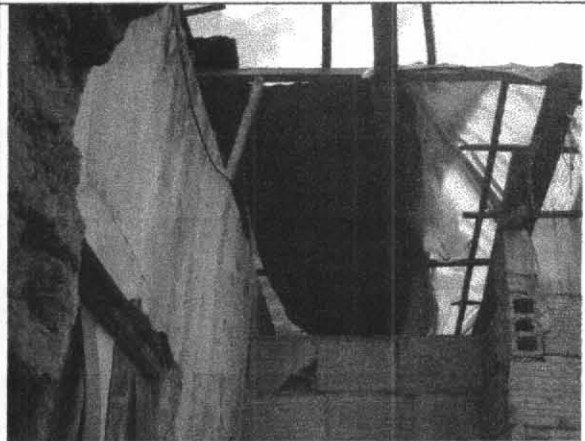
La calidad de construcción de la edificación en general es de bajas especificaciones y su estado es regular. No presenta evidencia de fallas estructurales que comprometan la estabilidad de la edificación, ni tampoco de asentamientos diferenciales en la cimentación. En el momento de la visita se encontró que en el predio se adelantan obras de adecuación y mantenimiento (foto 3 y 4). En uno de los patios interiores se encontraron tanques de oxígeno y acetileno sin que se cuente con las medidas de protección y seguridad que se requieren para el almacenamiento de estos elementos (foto 5). La cubierta se encuentra en regulares condiciones (foto 6), ocasionando filtraciones que deterioran los cielos rasos que en algunos lugares presentan desprendimientos (foto 7) los cuales se han reparado parcialmente (foto 8)

Foto 6. Cubierta en regular estado

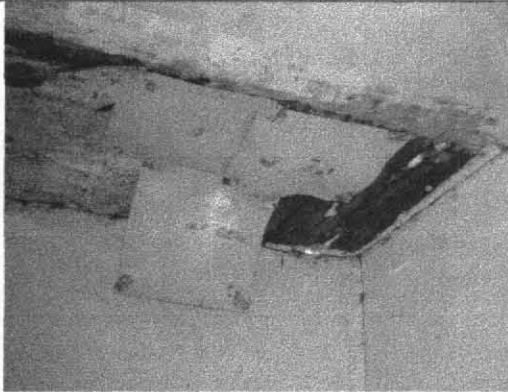
Foto 7. Cielos rasos con desprendimientos parciales.

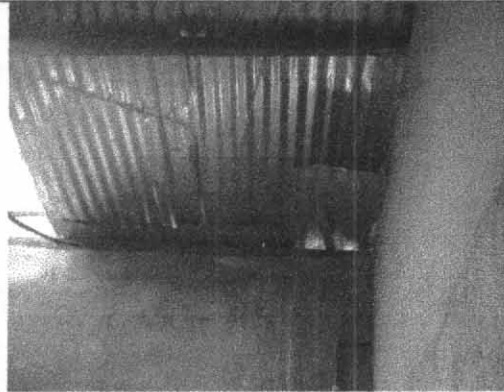
Foto 8. Cubiertas reparadas recientemente.
