## CONCEPTO DE AMENAZA RUINA N° CAR – 359

**LOCALIDAD:** (3) Santa Fe  
**UPZ:** (93) Las Nieves  
**BARRIO:** La Capuchina  
**DIRECCION:** Carrera 12 #17-14 / 20  
**FECHA DE VISITA:** Junio 3 de 2005  
**SOLICITANTE:** Asesoría de Obras y Urbanismo  
**POBLACION BENEFICIADA:** 20 Personas (9 Familias)  
**AREA:** 700 m<sup>2</sup> (aproximadamente)

Este concepto corresponde a la visita de inspección para verificar el estado y condiciones del inmueble ubicado en la Carrera 12 #17-14 / 20, con el fin de establecer si amenaza ruina o no.

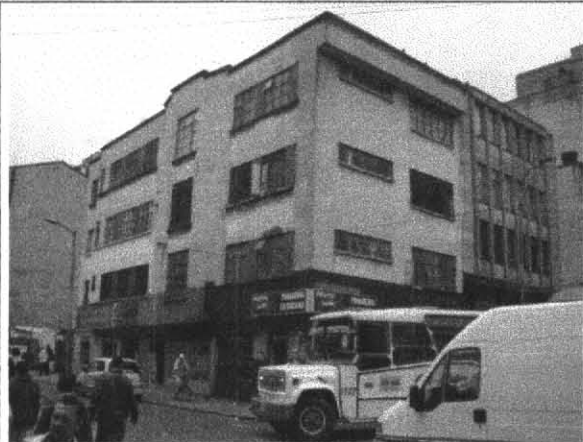
El objeto del presente concepto corresponde una edificación esquinera de 4 pisos de altura, más de 50 años de construida, con 22.0 m de frente por la Carrera 12 y 8.0 m de frente por la Calle 17 (foto 1). Tiene un patio central (foto 2), zona desde la cual se hace acceso a los seis apartamentos (dos por piso) que hay en el edificio. La estructura principal de la edificación es mixta con muros de carga en ladrillos de arcilla cocida y columnas de concreto reforzado. El sistema de entrepiso para la placa del segundo piso es en concreto y para los demás pisos es en madera. En el primer piso funcionan tres locales comerciales y la puerta de acceso a la escalera que conduce a los apartamentos en los pisos superiores (foto 3). La cubierta del punto fijo tiene una teja translúcida apoyada sobre los muros de la fachada.

Foto 1. Edificación objeto del concepto.

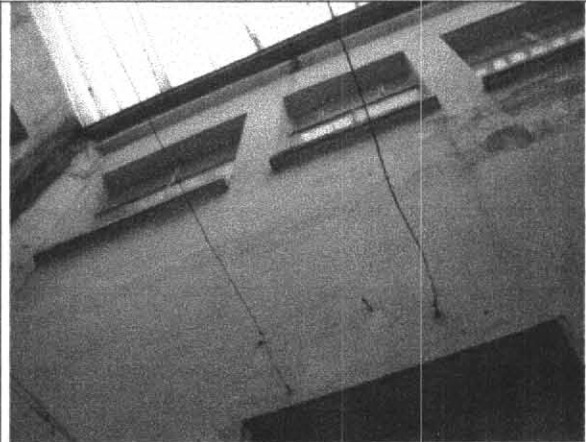
Foto 2. Fachada interior del edificio.

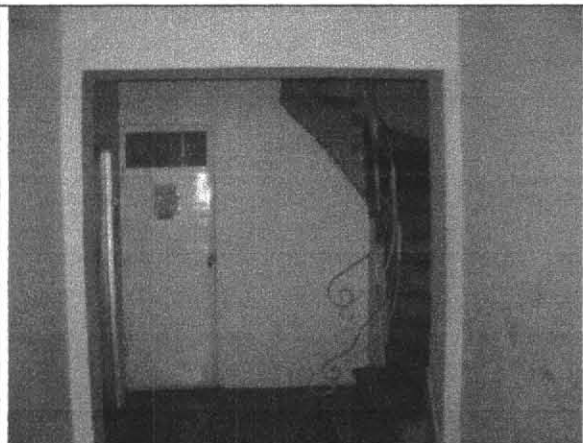
Foto 3. Fachada interior costado Norte.

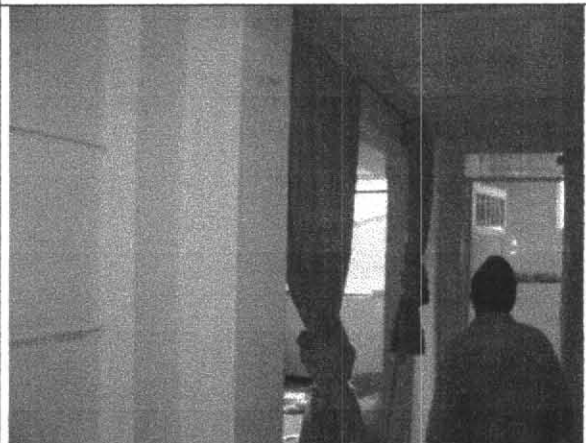
La estructura de la edificación no presenta fallas estructurales evidentes ni asentamientos diferenciales importantes que comprometan su estabilidad. Los apartamentos se encuentran en buen estado como se aprecia en las fotos 4 y 5. En la placa del segundo piso se presentan humedades por filtración de agua en la zona que corresponde al patio interior (foto 6).

Foto 4. Buen estado general de los apartamentos.

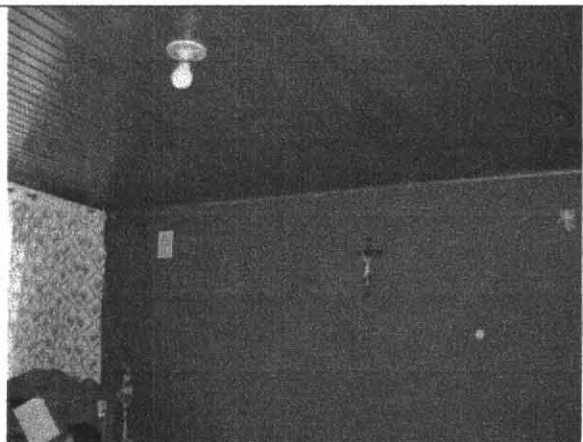
Foto 5. Buen estado general de los apartamentos.

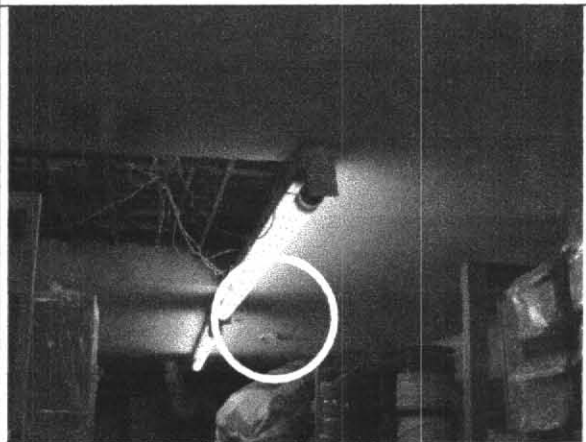
Foto 6. Humedades bajo la placa del patio interior.

- Se deben realizar los trabajos de mantenimiento general de la edificación para controlar las humedades que se presentan y evitar así el deterioro progresivo de la estructura.
