CONCEPTO DE AMENAZA RUINA N° CAR – 360

LOCALIDAD:	(3) Santa Fe
UPZ:	(95) Las Cruces
BARRIO:	Santa Bárbara
DIRECCION:	Carrera 8 A #3-38
FECHA DE VISITA:	Mayo 13 de 2005
SOLICITANTE:	Asesoría de Obras y Urbanismo
POBLACION BENEFICIADA:	10 Personas (3 Familias)
AREA:	200m ² (aproximadamente)

Este concepto corresponde a la visita de inspección para verificar el estado y condiciones del inmueble ubicado en la Carrera 8 A #3-38, con el fin de establecer si amenaza ruina o no.

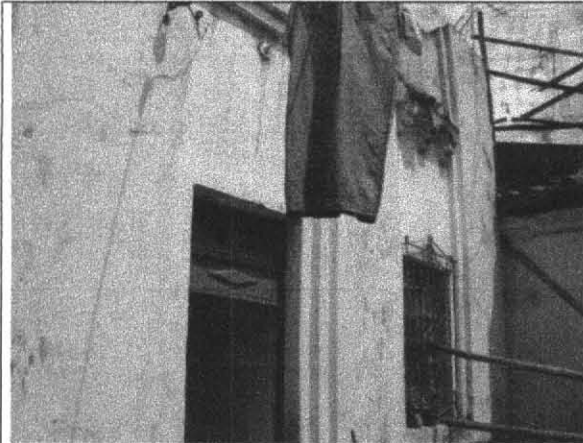
La edificación objeto del concepto, es una construcción de más de ochenta años, tiene 8.0m de frente (foto 1) por 22.0 m de fondo (foto 2). Se encuentra localizada en una zona en la cual se han demolido más de 80.0% de los predios. La estructura de la edificación consiste en muros de carga sin elementos de confinamiento, contruidos con bloques de adobe y cubierta con tejas de barro apoyadas sobre alistados de madera.

Foto 1. Fachada de la edificación.

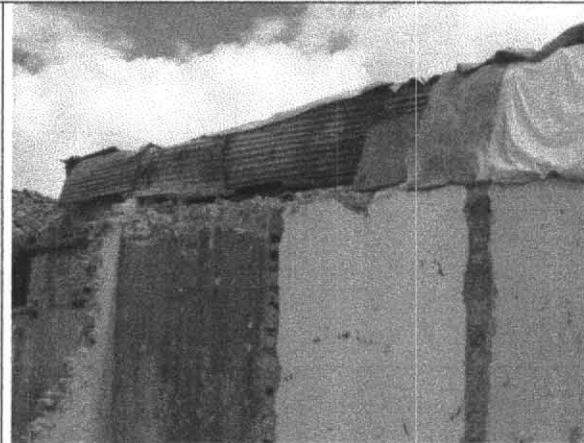
Foto 2. Culata por el costado Norte.

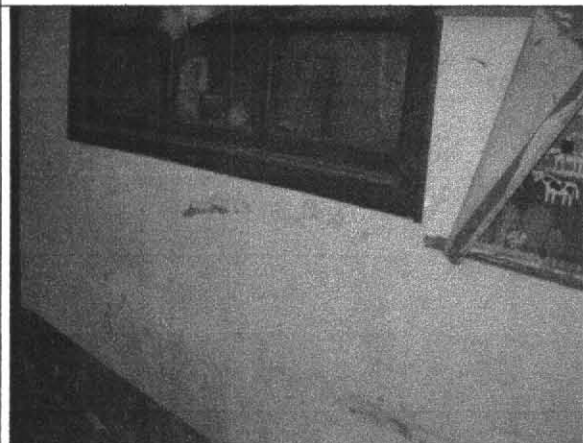
La estructura de la edificación se encuentra en mal estado y los muros presentan un estado severo de fisuración (fotos 3,4 y 5) que revela el alto grado de deterioro de la estructura. Los cielos rasos de la edificación presentan colapsos parciales en algunos lugares y totales en otros (fotos 6, 7y 8), dejando elementos sueltos a punto de colapso.

Foto 3. Muros de fachada en mal estado.

De acuerdo con lo anterior, se puede establecer que la edificación **AMENAZA RUINA** y en las condiciones encontradas ofrece riesgos para sus habitantes ya que presenta un sistema estructural deficiente y no puede ser recuperado, por lo tanto se recomienda a los propietarios o responsable del inmueble, ejecutar los trabajos de demolición de la edificación.

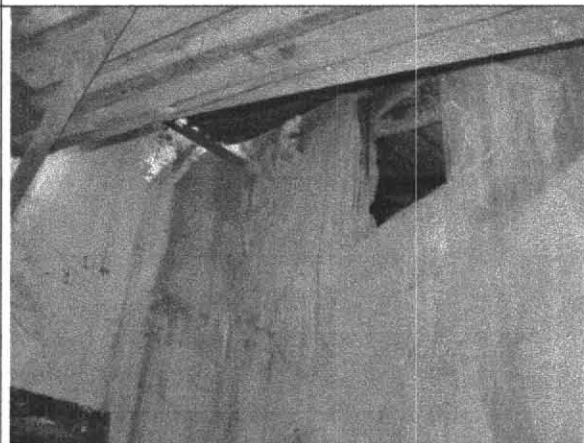
Foto 4. Muros interiores en mal estado.

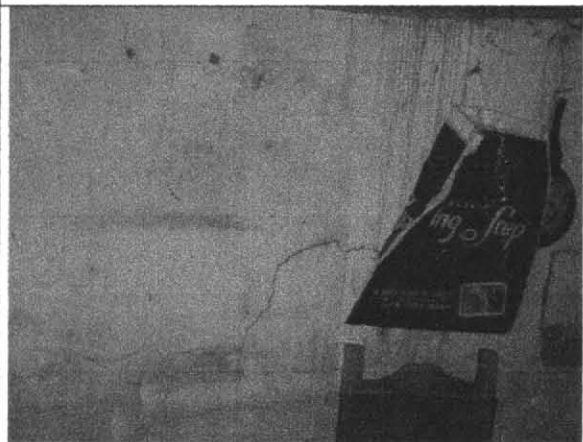
Foto 5. Muros fisurados.

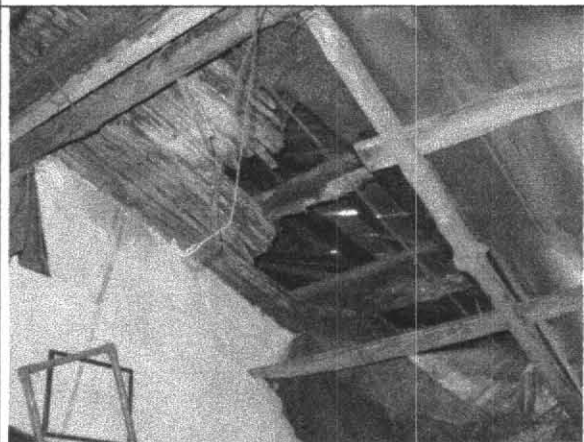
Foto 6. Cielos rasos colapsados.

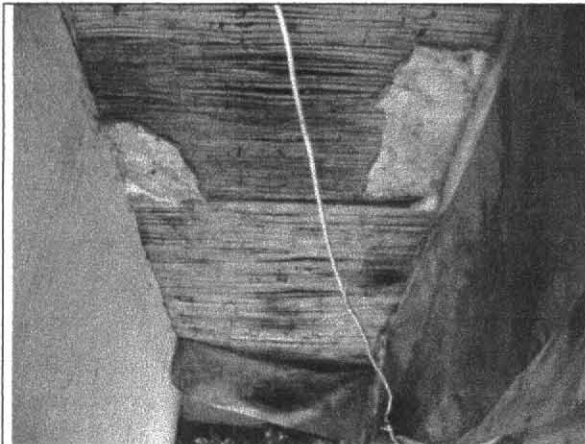
Foto 7. Cielos rasos colapsados.

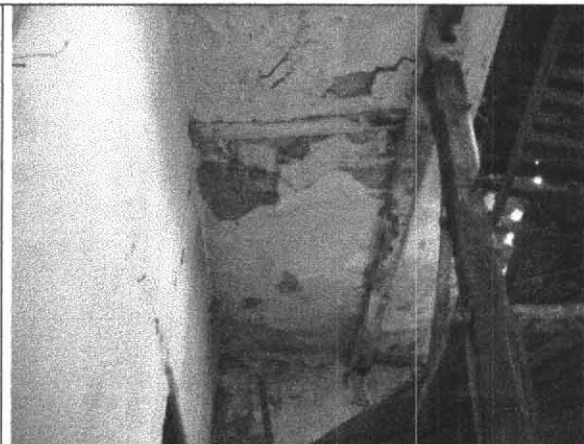
Foto 8. Cielos rasos en mal estado .
