CONCEPTO DE AMENAZA RUINA N° CAR - 368

LOCALIDAD: (9) FONTIBON
UPZ: (110) Ciudad Salitre Occidental
BARRIO: Terminal de Transportes
DIRECCION: Calle 33 B # 69 - 19 (Muro de Cerramiento)
FECHA DE VISITA: Junio 20 de 2005
SOLICITANTE: Inspección 9 A Distrital de Policía
POBLACION BENEFICIADA: 1 Persona - 1 Familia
AREA: 100 m² (aproximadamente)

Este concepto corresponde a la visita de inspección para verificar el estado y condiciones del muro de cerramiento del predio ubicado en la Calle 33 B # 69 - 19, con el fin de establecer si amenaza ruina o no.

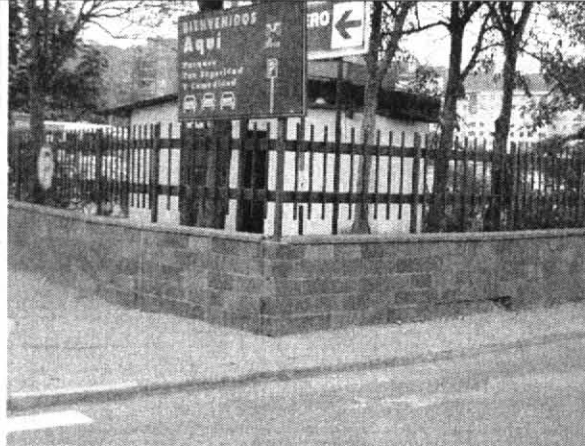
El muro objeto de la visita conforma el cerramiento del parqueadero frente al módulo tres del Terminal de Transportes de Bogotá, este muro es en mampostería de ladrillos toletes de arcilla cocida, sin confinar ni reforzar, la altura es de 0.85 metros en promedio, con un complemento superior en reja metálica de 1.0 metro de altura y con longitud de 450 metros aproximadamente, el aspecto general del muro se puede ver en la fotografía 1 del registro fotográfico.

Foto 1. Aspecto general del muro objeto de la visita.

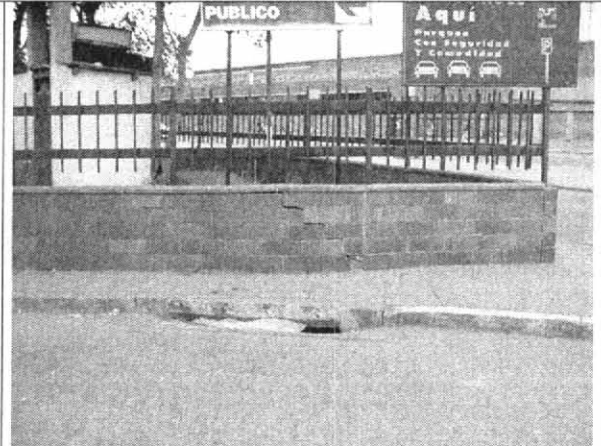
En el momento de la inspección técnica se pudo apreciar que en un tramo de unos 10 a 15 metros a cada lado del ángulo que forma el muro en la puerta de ingreso de los vehículos al parqueadero, presenta fisuras y grietas pero no se detectó pérdida de verticalidad, esta situación la ilustran las fotos 2 a 10, el muro está fracturado en varios puntos, asociados a hundimientos del terreno de soporte. El daño se puede catalogar como leve y con posibilidades de colapso a largo plazo, existe riesgo bajo de afectación a transeúntes. En otros tramos del muro no se detectaron daños que evidencien mal comportamiento estructural o posibilidades de colapsos parciales a corto o mediano plazo.

Foto 2. Agrietamiento del muro costado oriental.

- Realizar actividades de reparación y reconstrucción del muro en los tramos que presentan fracturas, agrietamientos y pérdida de piezas de mampostería
- Se debe revisar el desempeño de la cimentación y estudiar las causas de los hundimientos del piso en el área cercana, de que manera involucran el muro y dar soluciones al problema

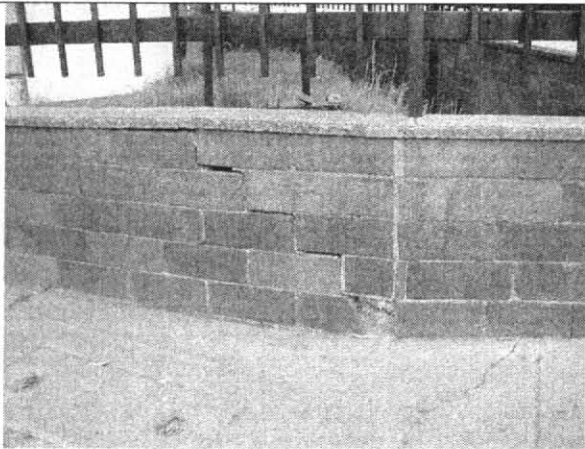
Foto 3. Detalle del agrietamiento en muro.

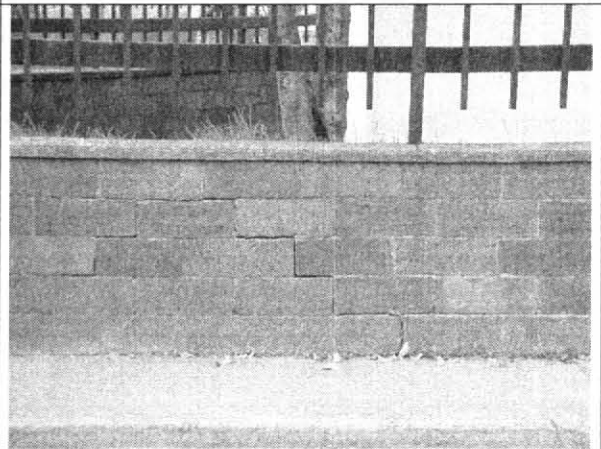
Foto 4. Fractura del muro costado norte.

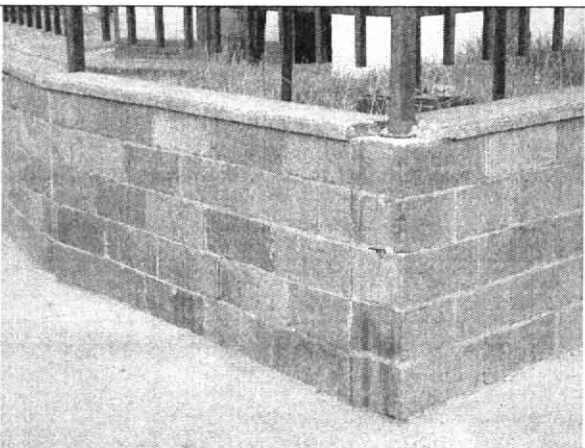
Foto 5. Grietas y pérdida de acabados puntualmente.

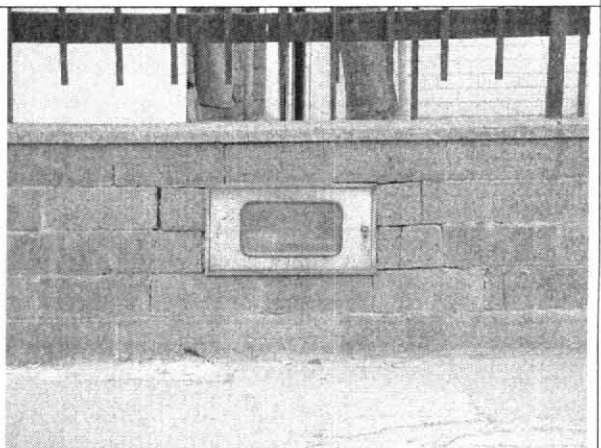
Foto 6. Agrietamiento del muro en el sector del medidor.

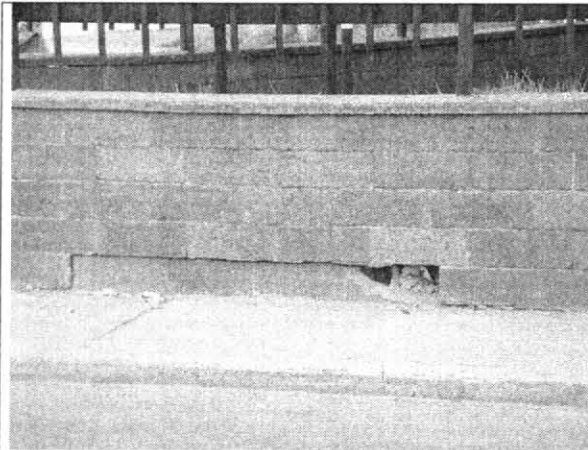
Foto 7. Agrietamiento horizontal con pérdida de piezas de mampostería, vista externa.

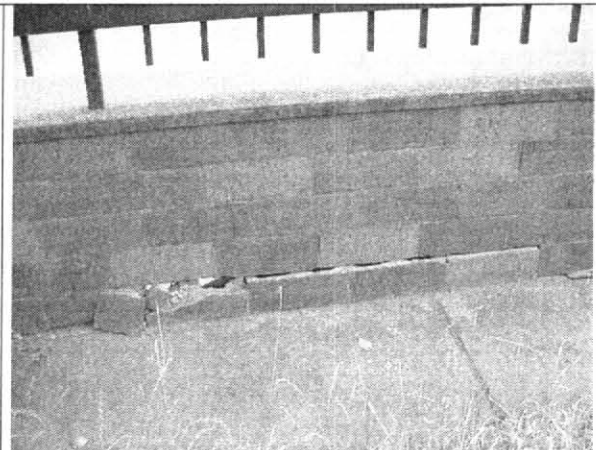
Foto 8. Vista interna del muro en el mismo punto de la foto 7.

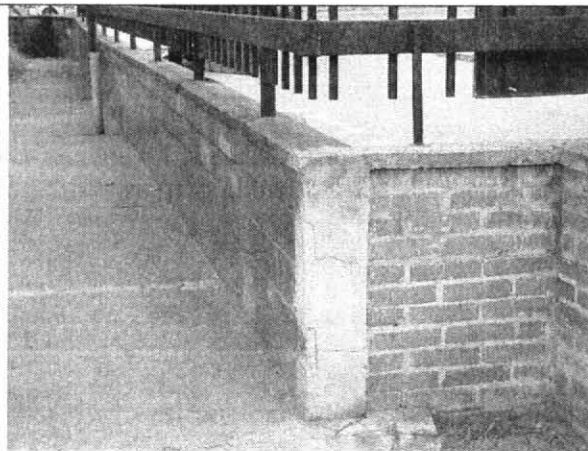
Foto 9. Fisuras en el muro, vista interna.

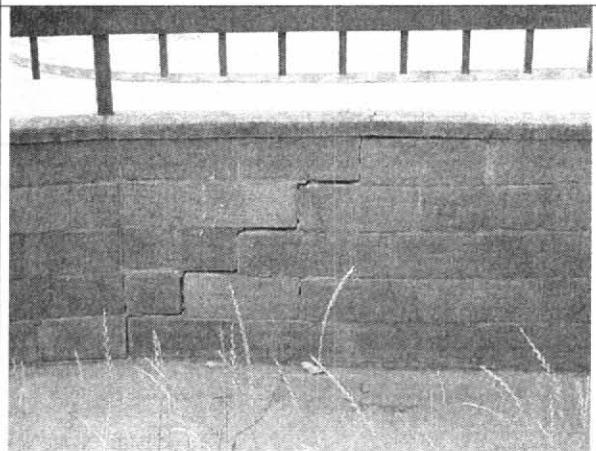
Foto 10. Agrietamiento del muro visto por la cara interna.
