CONCEPTO DE AMENAZA RUINA N° CAR - 372

LOCALIDAD: (14) Los Mártires
UPZ: (102) La Sabana
BARRIO: La Favorita
DIRECCIÓN: Carrera 17 N° 17 – 22
FECHA DE VISITA: Junio 24 de 2005
SOLICITANTE: Asesora de obras de la Alcaldía Local
POBLACION BENEFICIADA: Una (1) Persona – Una (1) familia
AREA: 240 m² (aproximadamente)

Este concepto corresponde a la visita de inspección para verificar el estado y condiciones del inmueble ubicado en la Carrera 17 N° 17 – 22, con el fin de establecer si amenaza ruina o no.

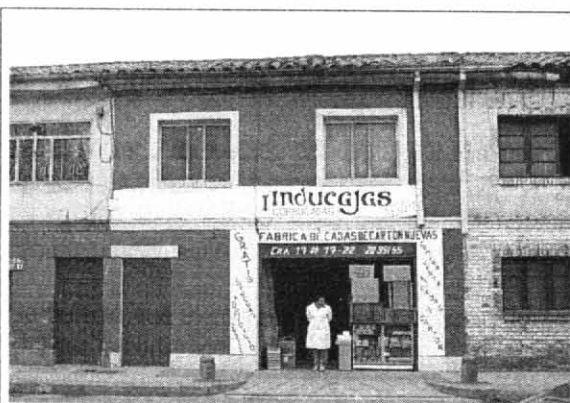
En el sector A o costado occidental del inmueble, sobre la fachada no se detectaron daños estructurales apreciables al momento de realizar la visita, ver fotografía 1. Al interior del inmueble sobre este mismo sector no se identificaron afectaciones que comprometan la estabilidad de la estructura a corto plazo, únicamente hay desprendimiento de acabados en algunos sectores, como se aprecia en las fotografías 2 y 3.

Foto 1. Fachada de la edificación en las condiciones presentes al momento de la visita.

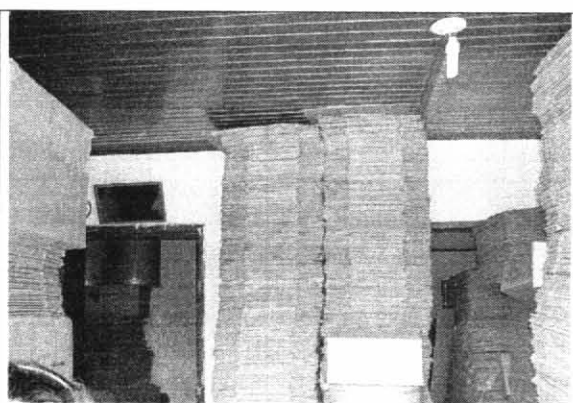
Foto 2. No se identificaron afectaciones que comprometan la estabilidad de la estructura en el sector A.

- Reparar los muros afectados por desprendimiento de acabados., que no implica una mejora estructural o de estabilidad sino simplemente estética.

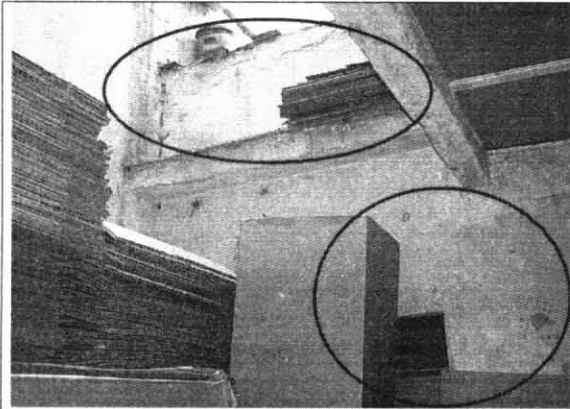
Foto 3. Desprendimiento de acabados en el sector A o costado occidental del inmueble.

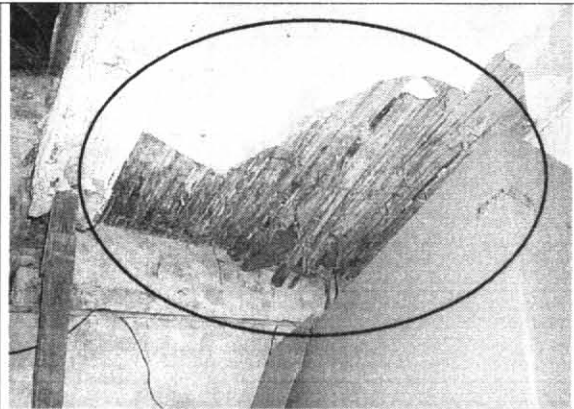
Se detectó que el costado oriental o sector B del inmueble tiene deficientes condiciones estructurales, toda vez que la construcción esta deteriorada, hay desprendimiento de acabados y se identifican elementos a nivel del entrepiso sueltos, que en la actualidad no han colapsado debido a apuntalamientos temporales, como se ve en las fotografías 5 y 6. La estructura de cubierta no tiene un arriostamiento adecuado que garantice integralidad estructural, ver fotografía 7. En general sobre este sector se evidenció deficiente calidad de construcción, como se ve en la fotografía 8.

Foto 4. Cielo raso deflectado y desprendimiento de acabados en el sector B o costado oriental del inmueble.

El **sector B o costado oriental del inmueble AMENAZA RUINA** en los elementos principales de su estructura. Este sector presenta un estado estructural deficiente, no es habitable y no puede recuperarse, se considera necesaria una intervención de demolición y reconstrucción general. Es necesario que esta labor se realice bajo una supervisión técnica adecuada, con el objetivo de garantizar la estabilidad estructural del sector A.

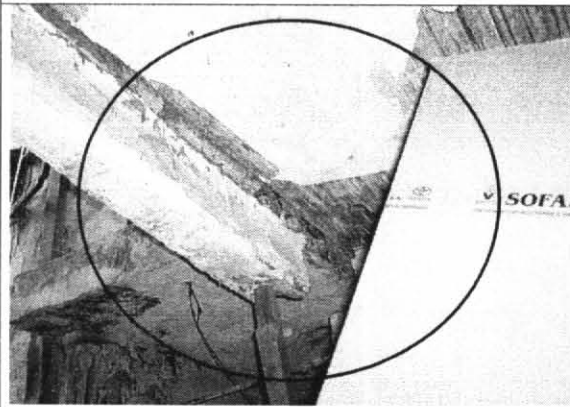
Foto 5. Elementos de entepiso sueltos, no hay ningún amarres adecuados que generen integralidad estructural.

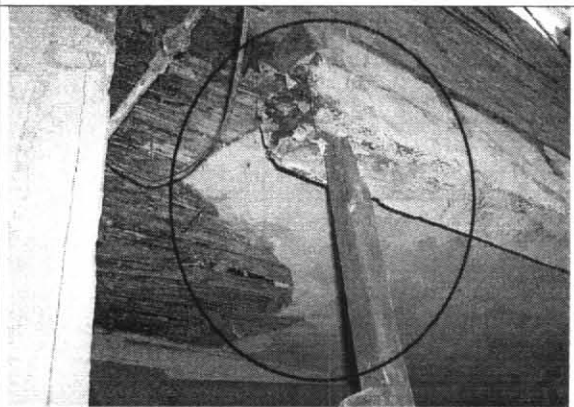
Foto 6. Apuntalamientos temporales en el entepiso del sector B.

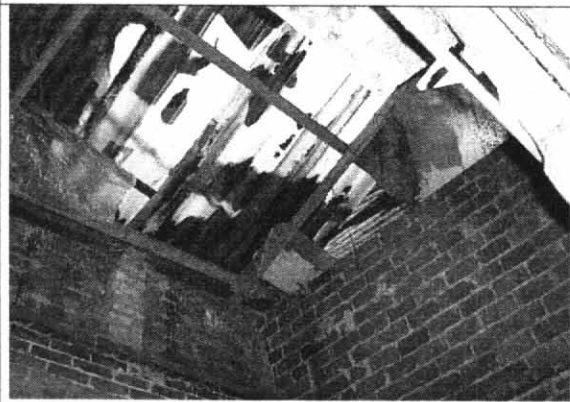
Foto 7. No hay un arriostramiento adecuado en la estructura de cubierta.

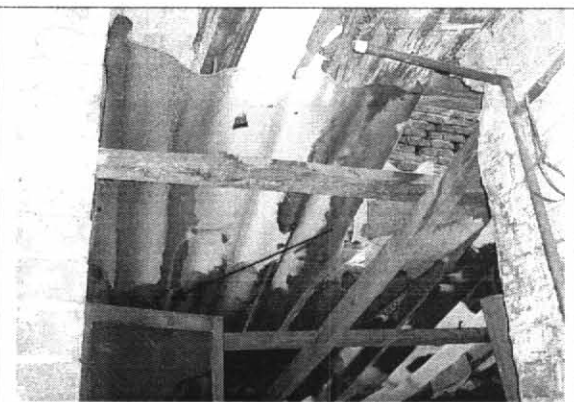
Foto 8. Se evidenció deficiente calidad de construcción en el costado posterior o sector oriental del inmueble.
