CONCEPTO DE AMENAZA RUINA N° CAR - 373

LOCALIDAD: (3) Santa Fe
UPZ: (91) Sagrado Corazón
BARRIO: La Merced
DIRECCION: Carrera 7 N° 33 – 64
FECHA DE VISITA: Junio 28 de 2005
SOLICITANTE: Asesora de obras de la Alcaldía Local
POBLACION BENEFICIADA: Una (1) Persona – Una (1) familia
AREA: 240 m² (aproximadamente)

Este concepto corresponde a la visita de inspección para verificar el estado y condiciones del inmueble ubicado en la Carrera 7 N° 33 – 64, con el fin de establecer si amenaza ruina o no.

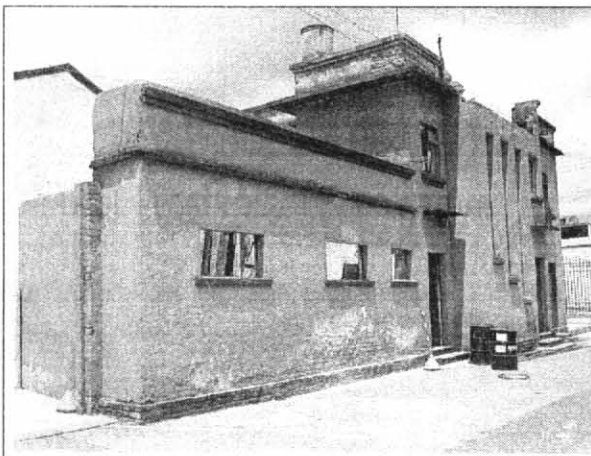
La fachada del inmueble esta afectada por el deterioro progresivo, caracterizado por la rotura de vidrios, desprendimiento de acabados y fragmentos de muro sueltos, ver fotografías 1 a 3.

Foto 1. Condiciones de fachada norte al momento de la visita. Rotura de vidrios, desprendimiento de acabados y deterioro progresivo.

La edificación presenta un estado estructural deficiente y se considera necesaria una intervención de demolición y reconstrucción general. Sin embargo se recomienda implementar medidas de protección que garanticen la seguridad de los transeúntes, hasta tanto la estructura sea demolida completamente.

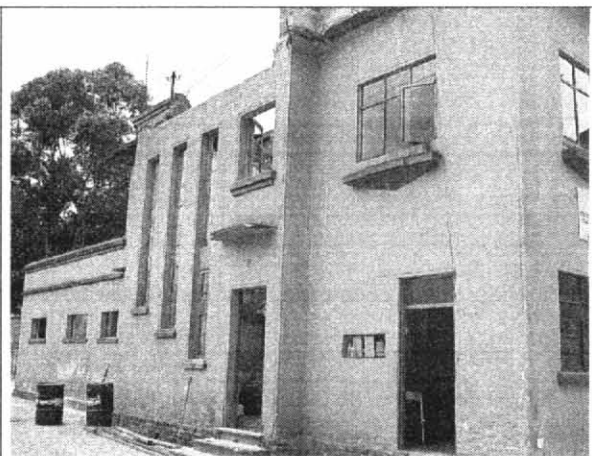
Foto 2. Condiciones de fachada sur al momento de la visita.

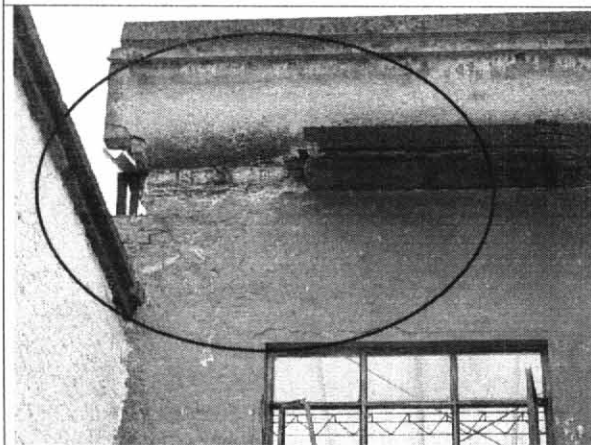
Foto 3. Fragmentos de muro sueltos y desprendimiento de piezas de mampostería en fachada.

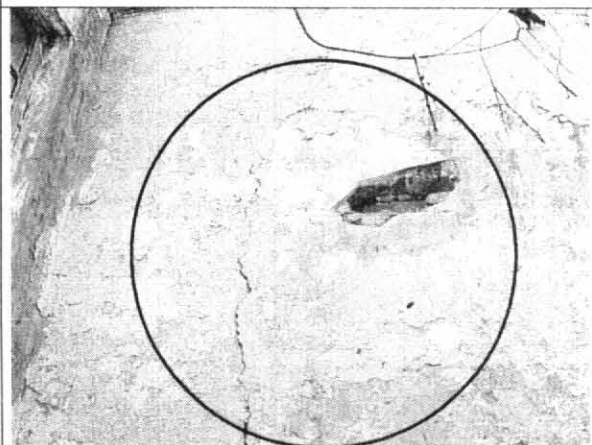
Al interior del inmueble se identifican agrietamientos y desprendimiento de acabados en los muros de carga, como se ve en la fotografía 4. Además se evidencia que las demoliciones parciales del entrepiso en madera, han producido que los muros tengan doble altura y mayor esbeltez. La ausencia del entrepiso genera inestabilidad ante cargas laterales, como se aprecia en las fotografías 5 y 6.

Foto 4. Agrietamiento de muros al interior del inmueble.

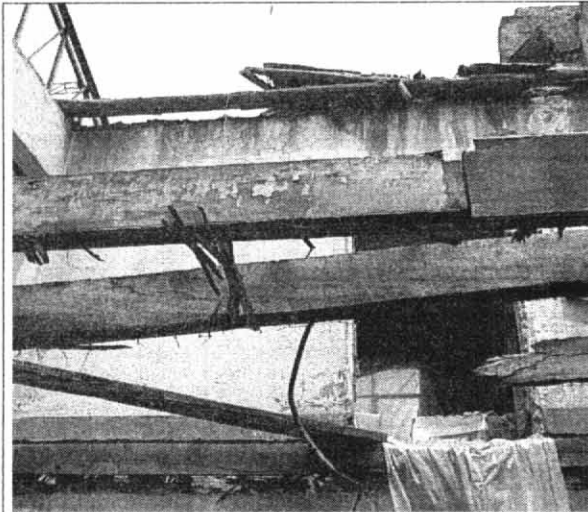
Foto 5. Demoliciones parciales del entramado de madera correspondiente al entrepiso de la estructura.

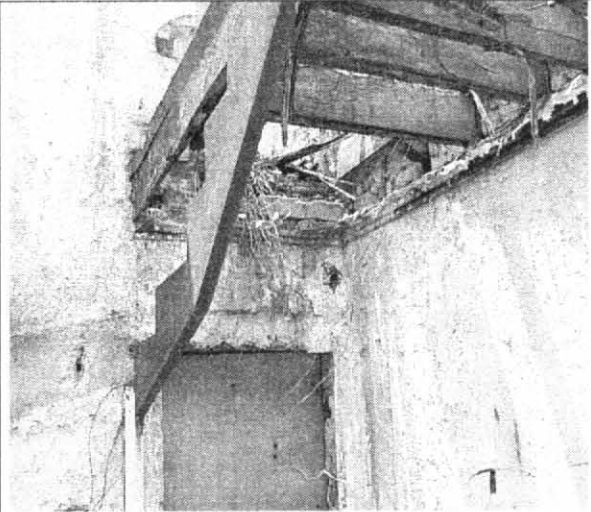
Foto 6. Colapso parcial de algunos elementos de madera.
