## CONCEPTO DE AMENAZA RUINA Nº CAR - 699

LOCALIDAD: (1) Usaquén.  
UPZ: (9) Verbenal.  
BARRIO: El Verbenal III Sector.  
DIRECCION: Carrera 35 G No. 184 A - 10.  
FECHA DE VISITA: Octubre 28 de 2006  
SOLICITANTE: Secretaria General de Inspecciones de Policia  
Centro Operativo Local de Usaquén.  
POBLACION BENEFICIADA: Doce (12) Personas – (3) Familias  
AREA: 150 m<sup>2</sup> (aproximadamente)

Este concepto corresponde a la visita de inspección para verificar el estado y condiciones del inmueble ubicado en Carrera 35 G No. 184 A - 10, con el fin de establecer si amenaza ruina o no.

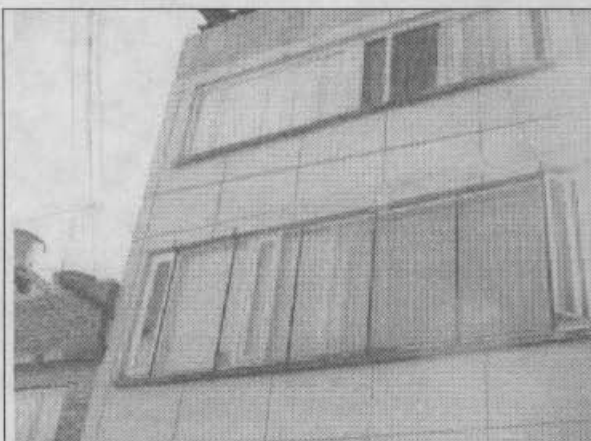
La visita técnica corresponde a la inspección del inmueble ubicado en la Carrera 35 G No. 184 A - 10; se trata de una edificación de tres pisos y terraza, como se observa en las fotografía 1, construida en pórticos de concreto, columnas de 30 centímetros por 30 de centímetros de sección aproximadamente, y placas macizas de entrepiso de 15 centímetros de altura aproximadamente, como se puede ver en la fotografía 3; en la terraza hay una zona cubierta con teja de zinc combinada con teja plástica. Actualmente el uso de la edificación es vivienda; tiene unas dimensiones aproximadas de 6 metros de frente y 25 metros de fondo. La edad de construcción aproximada es de 20 años.

En la edificación objeto de la visita, se observa que los muros exteriores de fachada se encuentran en buenas condiciones, como se aprecia en la fotografía 1 y 2. Los muros laterales son en bloque de arcilla y no evidencian deterioro ni desprendimiento de unidades, como se puede observar en la fotografía 3.

Foto 1. Vista general del inmueble.

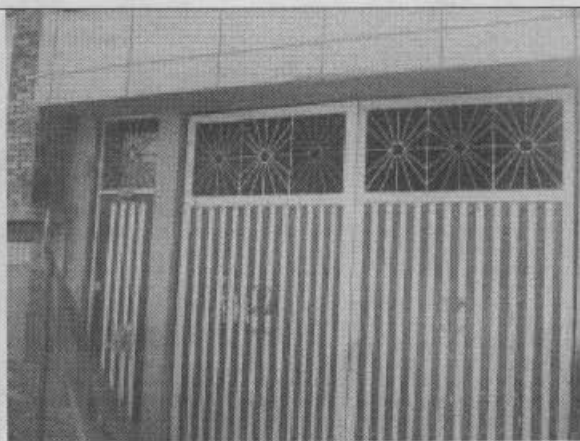
Foto 2. Primer piso fachada.

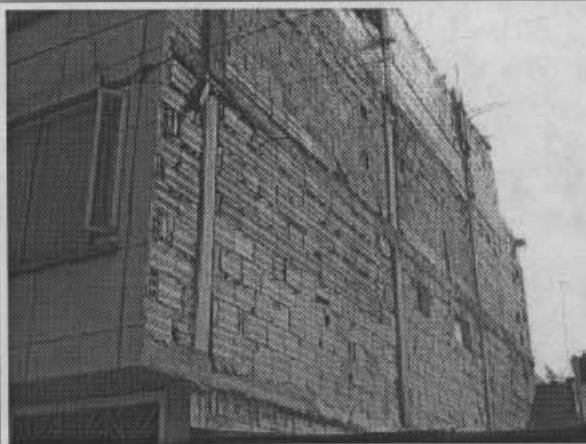
Foto 3. Pórticos en concreto.

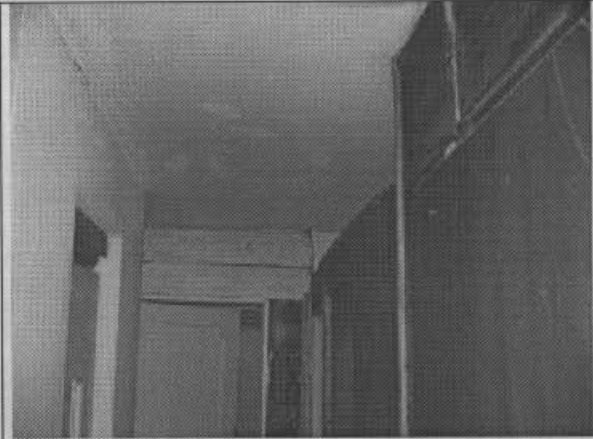
Las placas de entrepiso y los muros interiores, del segundo y tercer piso, están pañetados, estucados y pintados, no presentan deterioro, se encuentran en buenas condiciones, como se puede ver en las fotografías 4 y 5.

Foto 4. Placa y muros interiores.

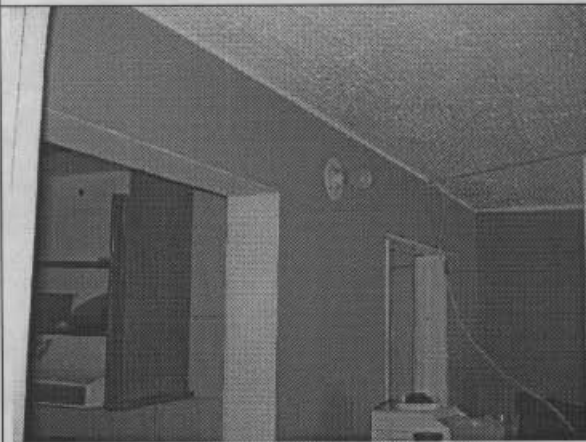
Foto 5. Muros interiores.

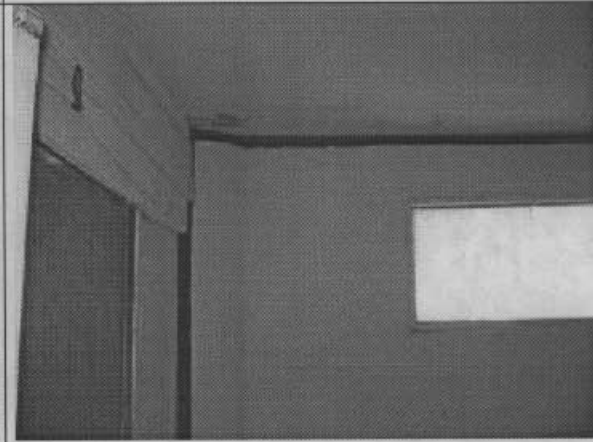
En la fotografía 6, se aprecia el desprendimiento de acabados en la placa de entrepiso de tercer piso, ocasionado por humedad. La estructura, columnas, vigas y placas, no evidencian deterioro, ver fotografía 7. La placa de entrepiso y las columnas de primer piso son en concreto a la vista, sin ningún tipo de acabado, no se observa deterioro ni deflexión en la placa, como se puede apreciar en la fotografía 8.

Foto 6. Desprendimiento de acabados en placa.

- Realizar un mantenimiento general al inmueble para evitar el deterioro de la estructura.
- Proteger la placa de cubierta con el fin de evitar el ingreso de humedad al interior de la edificación.

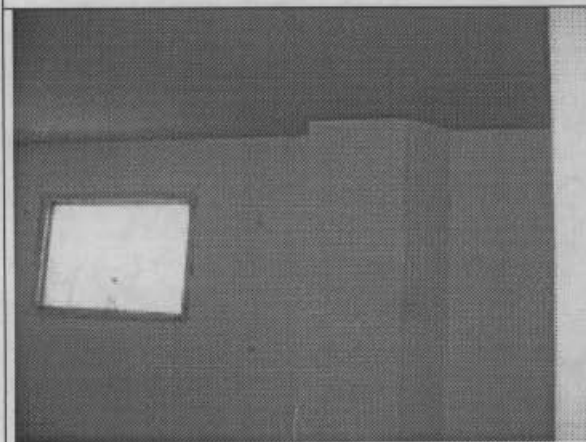
Foto 7. Estructura al interior del inmueble.

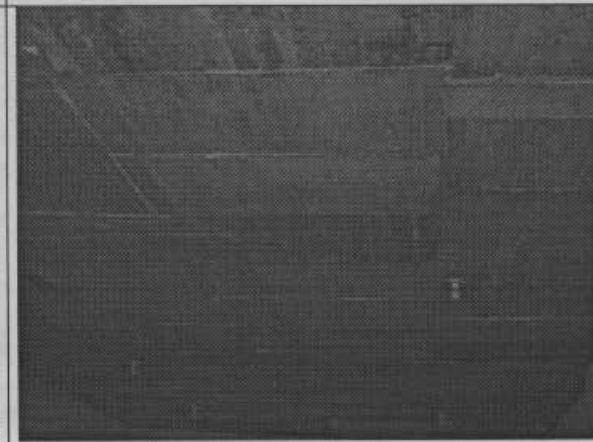
Foto 8. Placa primer piso.
