CONCEPTO DE AMENAZA RUINA N° CAR - 701

LOCALIDAD: (1) USAQUÉN
 UPZ: (9) Verbenal
 BARRIO: El Verbenal III Sector
 DIRECCION: Carrera 35 G # 184 - 14
 FECHA DE VISITA: Octubre 19 de 2006
 SOLICITANTE: Secretaría General de Inspecciones de Policía de Usaquén
 POBLACION BENEFICIADA: 4 Personas - 1 Familia
 AREA: 210 m² (aproximadamente)

Este concepto corresponde a la visita de inspección para verificar el estado y condiciones del inmueble ubicado en la Carrera 35 G # 184 - 14, con el fin de establecer si amenaza ruina o no.

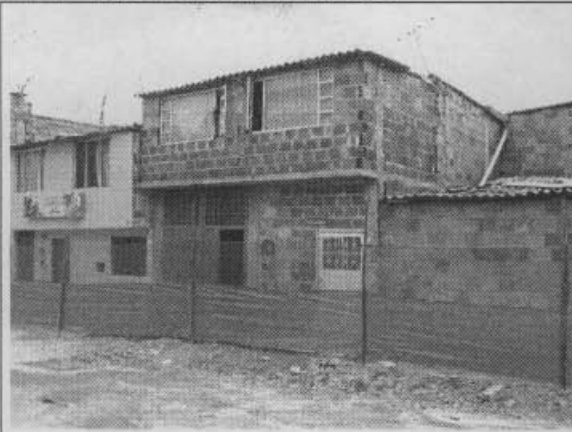
Foto 1. Fachada de la edificación objeto del concepto

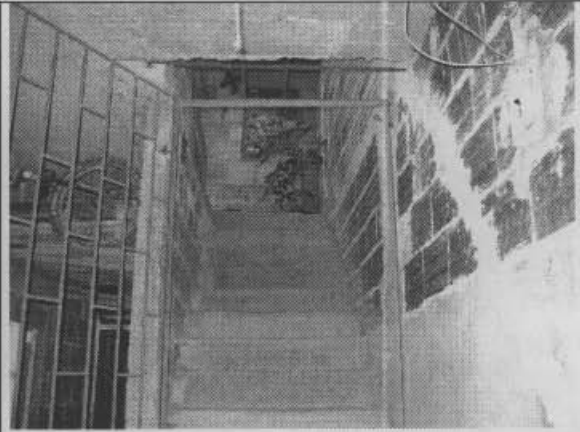
La edificación se encuentra en buenas condiciones. Los muros en general no presentan daños o afectaciones de consideración que indiquen un mal comportamiento estructural, como muestran las fotos 2 a 5; sin embargo en un muro interno del segundo piso se encontraron algunas grietas que no implican daño estructural o problemas de estabilidad de la edificación, ver foto 6, corresponden a puntos con pega deficiente. Los elementos visibles de la estructura tampoco presentan ningún indicio de deficiencias estructurales. En el nivel de cubierta existen las prolongaciones de los aceros de refuerzo longitudinal de las columnas que se han dejado para hacer la conexión con las cintas de amare superior de los muros que aún no se han construido, la foto 6 ilustra al respecto. Por las condiciones encontradas se puede decir que el daño en general es leve y que no hay posibilidades de colapso a corto o mediano plazo.

Foto 2. Muros internos y escalera sin daños

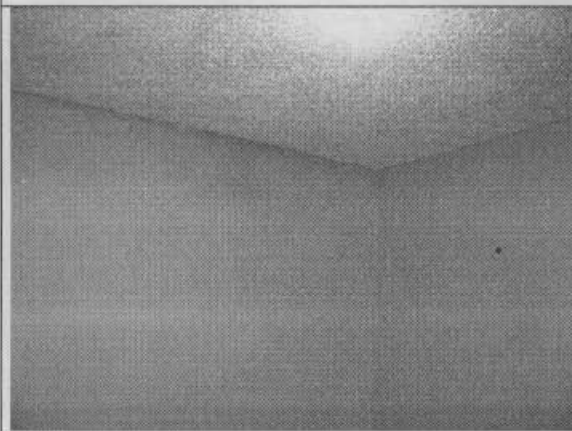
Foto 3. Aspecto de los muros internos

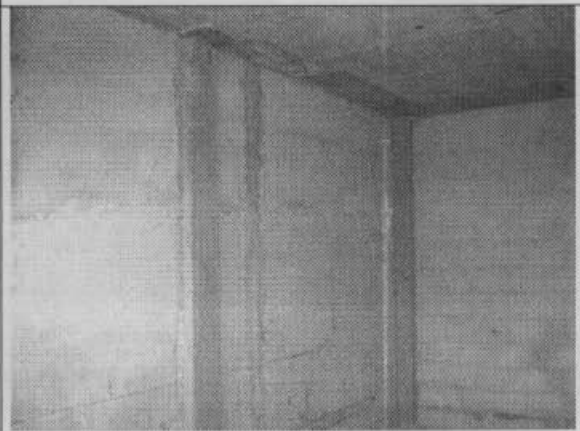
Foto 4. Muros pañetados y columnas sin daños visibles

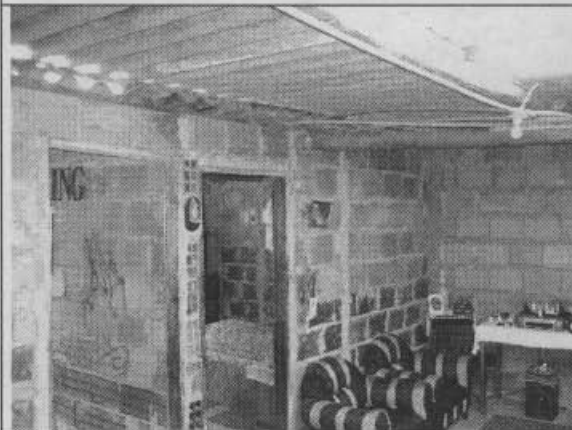
Foto 5. Muros internos de segundo piso, sin daño aparente

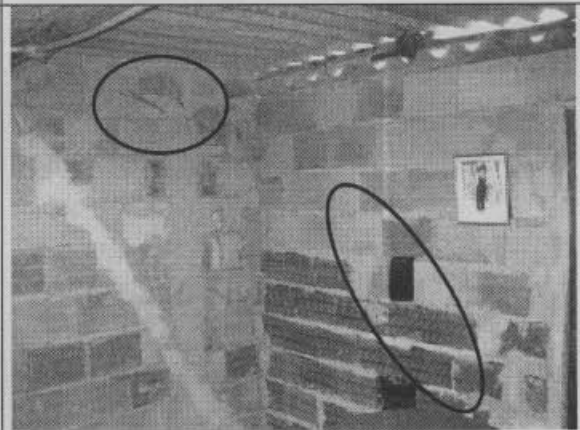
Foto 6. Puntos con falta de pega y prolongación de aceros

- Reparar los agrietamientos que presenta el muro interno de segundo piso sobre el vano de la escalera
- Como medida adicional se recomienda proveer de elementos de amarre superior a los muros en bloque de arcilla del segundo piso, para garantizar un apoyo adecuado a los elementos de cubierta
