CONCEPTO DE AMENAZA RUINA N° CAR - 704

LOCALIDAD: (14) Los Mártires
UPZ: (102) La Sabana
BARRIO: La Favorita
DIRECCION: Calle 20 No. 19 A - 14
FECHA DE VISITA: Noviembre 2 de 2006
SOLICITANTE: Inspección Catorce C Distrital de Policía.
POBLACION BENEFICIADA: Una (1) Familia, cuatro (4) personas
AREA: 100m² (aproximadamente)

Este concepto corresponde a la visita de inspección para verificar el estado y condiciones del inmueble ubicado en la Calle 20 No. 19 A - 14, con el fin de establecer si amenaza ruina o no.

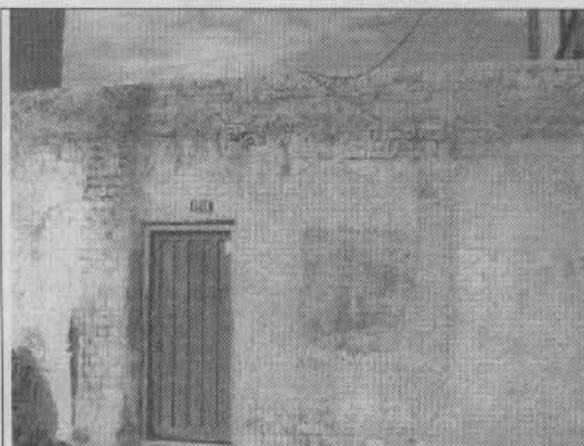
El muro de cerramiento del inmueble, no posee ningún tipo de confinamiento, la parte superior, construida en ladrillo, presenta desprendimiento de unidades como se puede ver en la fotografía 1. Los muros construidos en la parte frontal, se encuentran completamente sueltos, no poseen ningún tipo de confinamiento, como se observa en la fotografía 3, la mayor parte de ellos presentan desprendimiento de acabados, ver fotografía 4. En las fotografías 5 y 6, se puede apreciar el desprendimiento de unidades de mampostería de los muros del costado occidental y el deterioro avanzado de los muros que se encuentran en la zona cercana al acceso a la edificación de dos pisos, localizada en la parte posterior del inmueble.

Foto 1. Fachada en el momento de la visita.

- Reparar las zonas de los muros del costado occidental que presentan deterioro
- Construir elementos de confinamiento, columnetas y vigas, en los muros de la parte frontal del inmueble
- Aislar las zonas aledañas a los muros y retirar todos los elementos que puedan generar empujes a los mismos, hasta que se realicen los trabajos anteriormente mencionados

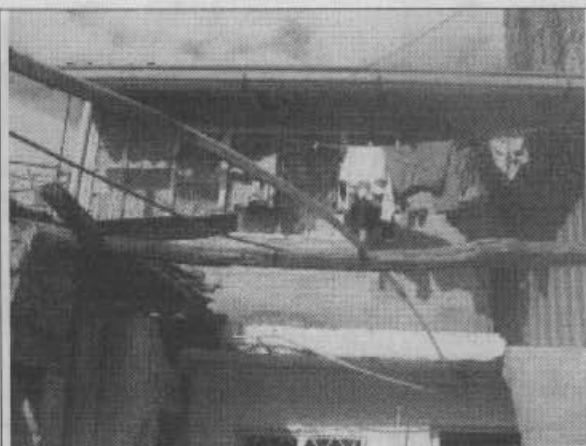
Foto 2. Edificación en zona posterior.

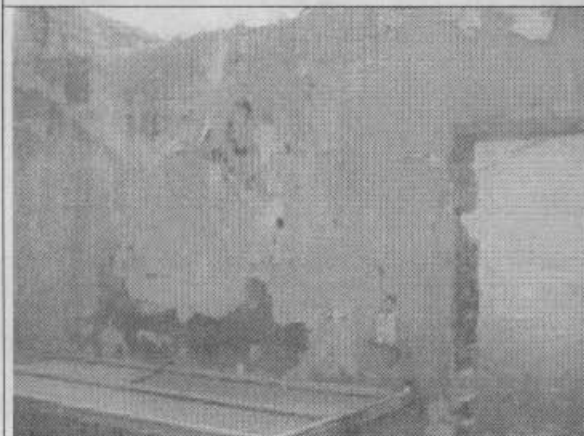
En líneas generales, los muros construidos en la parte frontal del lote presentan problemas de estabilidad, no están en la capacidad de resistir cargas verticales.

Foto 3. Muros interiores zona frontal

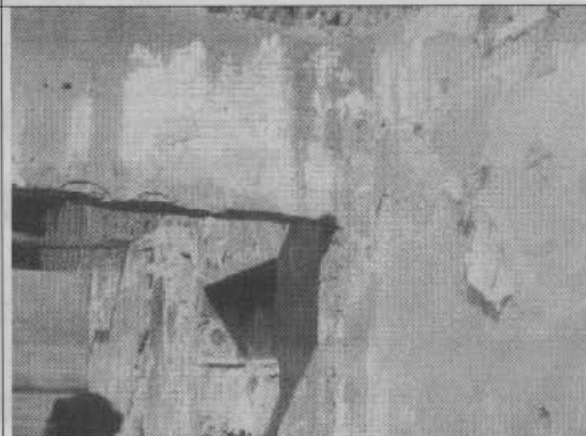
Foto 4. Desprendimiento de acabados en muros.

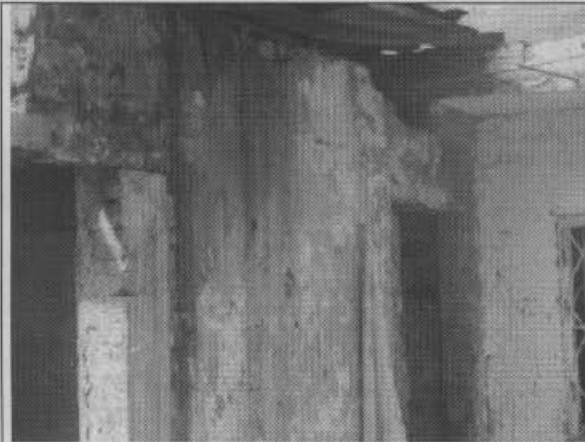
Foto 5. Deterioro en muros de primer piso.

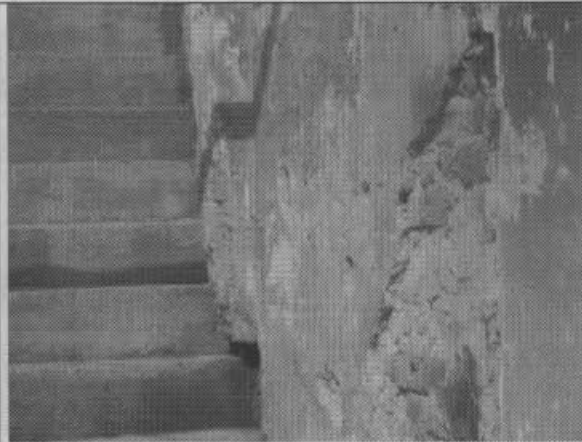
Foto 6. Desprendimiento de ladrillos en muros primer piso.

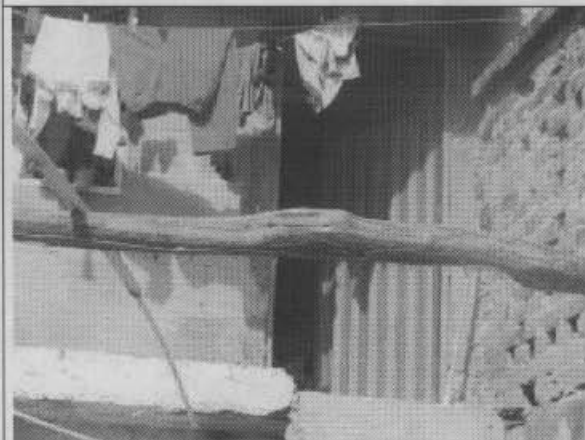
La edificación de dos pisos, no presenta problemas de estabilidad, los muros se encuentran en buenas condiciones, la cubierta no presenta deterioro, como se puede observar en la fotografía 7.

Foto 7. Muros de zona posterior (dos pisos).

- Realizar mantenimiento a los muros y cubierta de la edificación de dos pisos, para evitar su deterioro
- Si no se llevan a cabo las recomendaciones anteriores se debe proceder a demoler los muros de la parte frontal del inmueble
