CONCEPTO DE AMENAZA RUINA N° CAR - 706

LOCALIDAD: (1) USAQUÉN
UPZ: (9) Verbenal
BARRIO: El Verbenal III Sector
DIRECCION: Calle 185 # 35 F - 25
FECHA DE VISITA: Octubre 26 de 2006
SOLICITANTE: Secretaría General de Inspecciones de Policía de Usaquén
POBLACION BENEFICIADA: 7 Personas - 2 Familias
AREA: 300 m² (aproximadamente)

Este concepto corresponde a la visita de inspección para verificar el estado y condiciones del inmueble ubicado en la Calle 185 # 35 F - 25, con el fin de establecer si amenaza ruina o no.

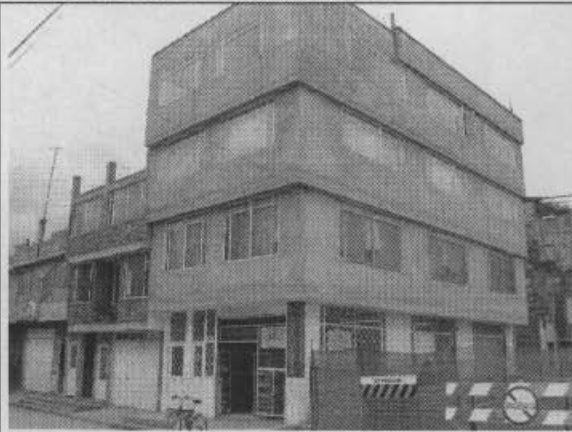
El inmueble visitado es una edificación de cuatro pisos y altillo. La estructura principal consta de pórticos de concreto reforzado, placas de concreto conforman los entrepisos y los muros divisorios son en mampostería de arcilla cocida. La fachada de la edificación se puede apreciar en la fotografía 1 del registro fotográfico. La edad aproximada de construcción es de 15 años. El área construida total es de 300 metros cuadrados sobre un lote de terreno cuyas dimensiones son 6 x 13 metros, aproximadamente.

Foto 1. Fachada de la edificación objeto del concepto

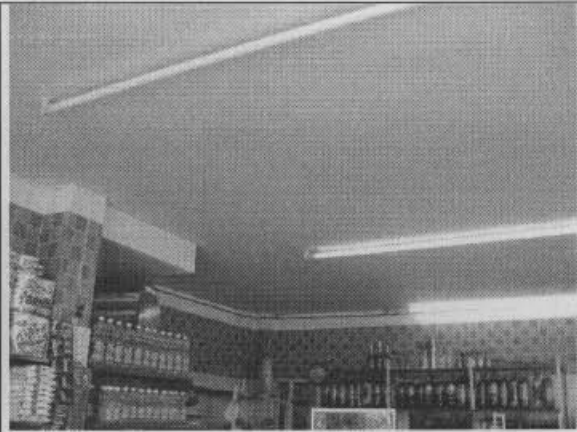
La edificación se encuentra en muy buenas condiciones estructurales y de mantenimiento. Los muros internos en general no presentan ningún tipo de afectación o daño, como muestran las fotos 2 y 3. Ningún elemento estructural visible presenta daño alguno o deformaciones, las fotos 4 a 6 muestran algunos de los elementos; no se detectaron evidencias externas que indiquen un mal comportamiento estructural o problemas de estabilidad general de la edificación. Por las condiciones encontradas se puede decir que el daño en general es nulo y no existen posibilidades de colapsos totales o parciales a corto o mediano plazo.

Foto 2. Aspecto interno de la edificación en primer piso

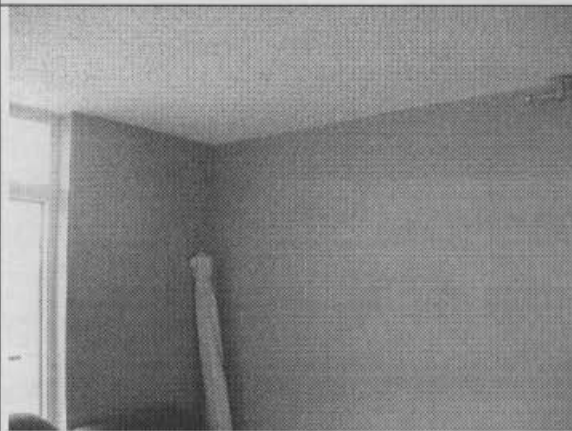
Foto 3. No se detectaron daños en muros internos

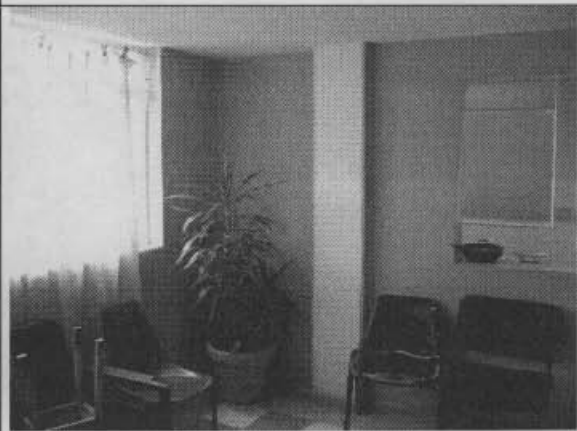
Foto 4. Los elementos estructurales no presentan daños

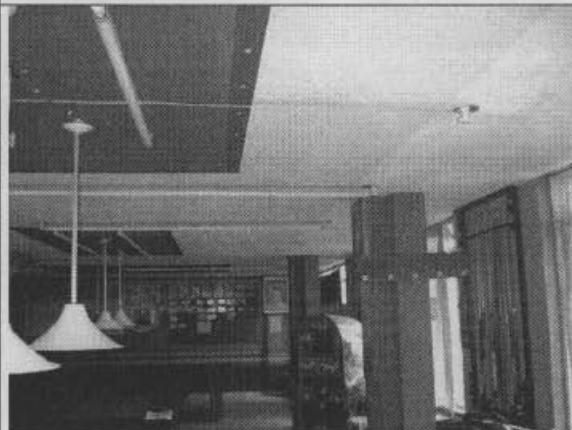
Foto 5. Pórticos y placa de entrepiso sin daños visibles

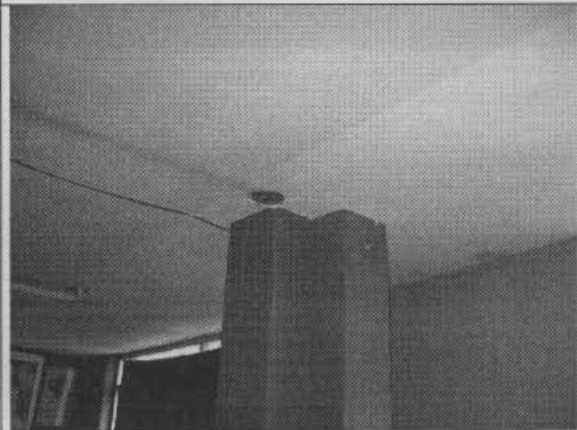
Foto 6. Nudo placa-columna sin afectaciones visibles
