DIRECCION DE PREVENCION Y ATENCION DE EMERGENCIAS

## CONCEPTO DE AMENAZA RUINA N° CAR - 707

LOCALIDAD: (1) USAQUÉN  
UPZ: (9) Verbenal  
BARRIO: El Verbenal III Sector  
DIRECCION: Carrera 35 G # 184 A - 16  
FECHA DE VISITA: Octubre 26 de 2006  
SOLICITANTE: Secretaría General de Inspecciones de Policía de Usaquén  
POBLACION BENEFICIADA: 1 Persona - 1 Familia  
AREA: 72 m<sup>2</sup> (aproximadamente)

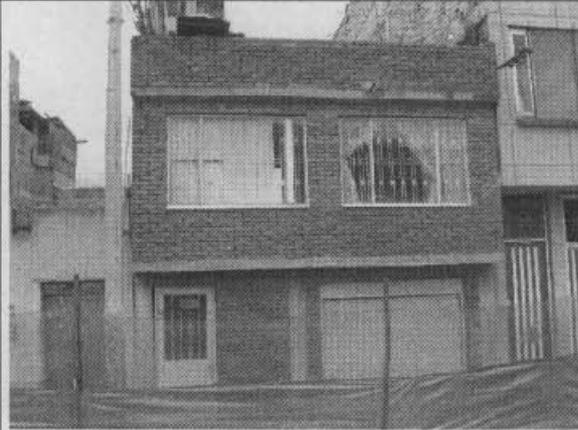
Foto 1. Fachada de la edificación objeto del concepto

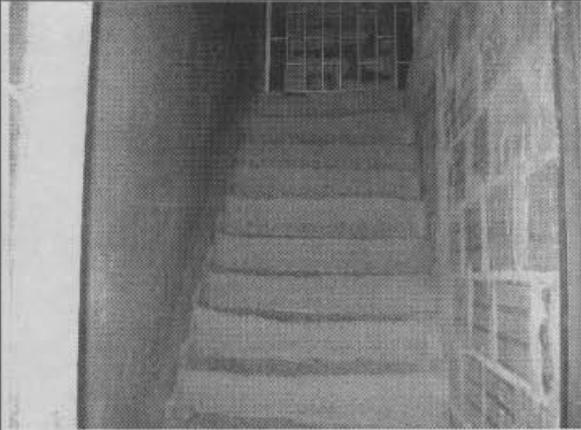
La edificación se encuentra en buenas condiciones. Los muros internos en general no presentan daños o afectaciones, como muestran las fotos 2 a 5, sin embargo los muros del altillo en especial los que conforman la estructura de soporte de los tanques de reserva de agua tienen algunos desprendimientos de piezas de mampostería y falta de pega en algunos sectores, la ausencia de pañete de recubrimiento los expone directamente a la acción de los agentes meteorológicos, ver foto 6. La cubierta del altillo presenta algunos puntos con falta de sujeción de las tejas. La estructura de concreto de primero y segundo piso no presenta afectaciones graves a excepción de algunas fisuras que no implican inestabilidad. Se considera que el daño en general es leve y que existen posibilidades de colapsos parciales de algunos muros del altillo a mediano plazo.

Foto 2. Aspecto muros internos y escalera

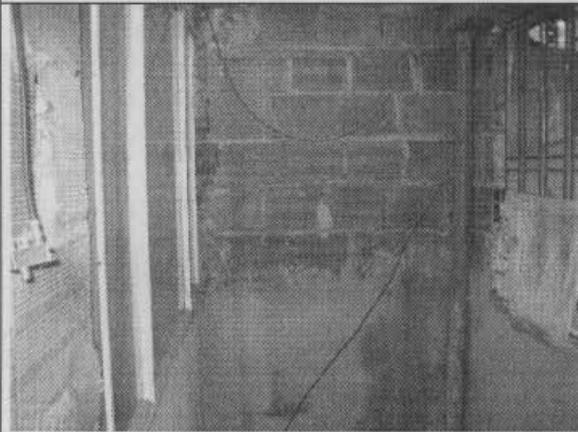
Foto 3. Muros internos de segundo piso

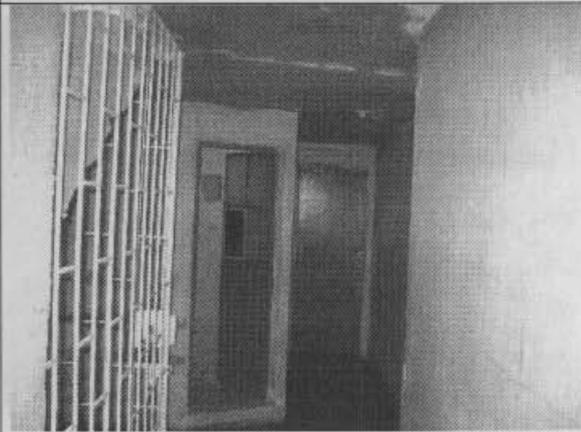
Foto 4. Muros de Segundo piso sin daño visible

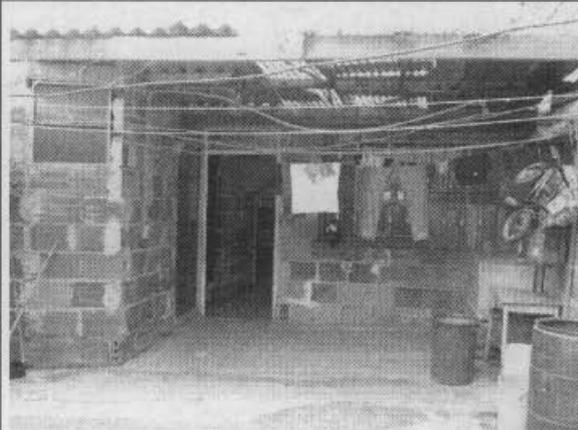
Foto 5. Vista general del altílo

- Reparar los muros que conforman la estructura de soporte de los tanques de almacenamiento de agua de reserva y proveerles de elementos de confinamiento
- Proveer el anclaje o amarre adecuado a las tejas de cubierta del altillo que no lo tienen
- Como medida adicional se recomienda hacer labores de mantenimiento en general a toda la edificación y brindar mayor protección a los muros del altillo contra la acción de los agentes meteorológicos y ambientales

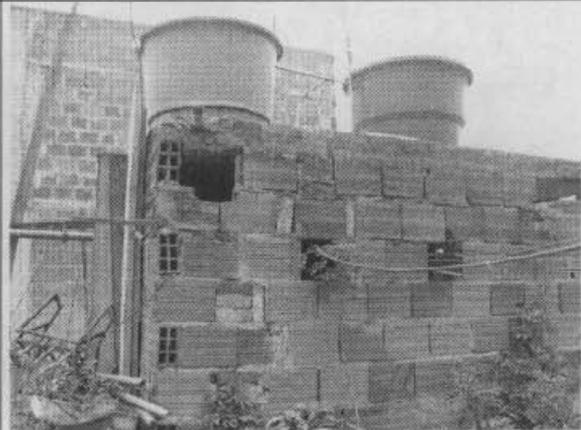
Foto 6. Estructura de soporte para tanques de agua
