CONCEPTO DE AMENAZA RUINA N° CAR - 710

LOCALIDAD: (14) Los Mártires
UPZ: (102) La Sabana
BARRIO: La Favorita
DIRECCION: Carrera 18 No. 19 – 39 (muro de cerramiento)
FECHA DE VISITA: Noviembre 10 de 2006
SOLICITANTE: Alcaldía Local de Mártires.
POBLACION BENEFICIADA: Una (1) Familia, Una (1) persona
AREA: 90m² (aproximadamente)

Este concepto corresponde a la visita de inspección para verificar el estado y condiciones del muro de cerramiento del inmueble ubicado en la Carrera 18 No. 19 - 39, con el fin de establecer si amenaza ruina o no.

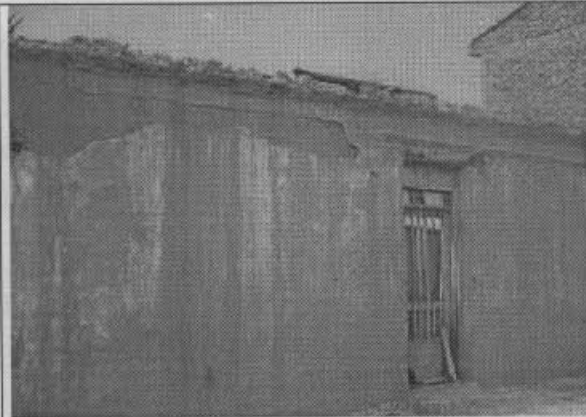
La visita realizada corresponde al inmueble ubicado en Carrera 18 No. 19 - 39; se trata de un lote medianero con un muro de cerramiento en adobe pañetado, como se observa en la fotografía 1. Al interior no se encuentra ninguna construcción. Las dimensiones aproximadas del lote son 5 metros de frente y 10 metros de fondo. La edad de construcción es de aproximadamente 40 años.

El muro de cerramiento del lote, no posee ningún tipo de confinamiento, la parte superior presenta desprendimiento de unidades como se puede ver en las fotografías 1 y 2. En la mayoría de la longitud del muro no existe apoyo en cimentación, el terreno ha sido removido bajo la estructura del mismo, como se aprecia en las fotografías 3 y 4.

Foto 1. Fachada en el momento de la visita.

- Demoler el muro de cerramiento del lote.
- Aislar las zonas aledañas al muro y retirar todos los elementos que puedan generar empujes al mismo, hasta que se realice la demolición del mismo.

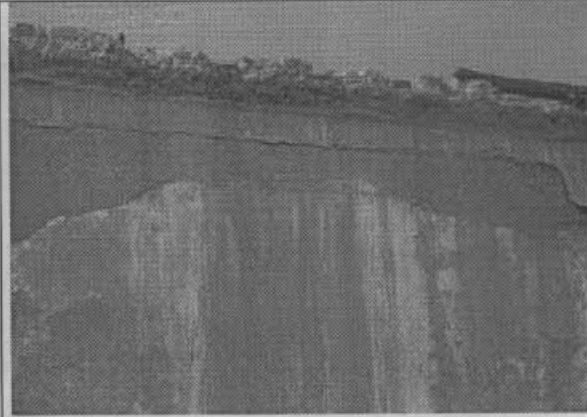
Foto 2. Desprendimiento de zonas del muro de cerramiento.

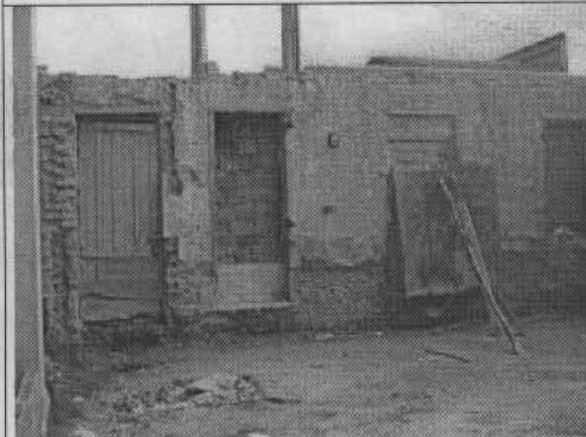
Foto 3. Cara interior del muro.

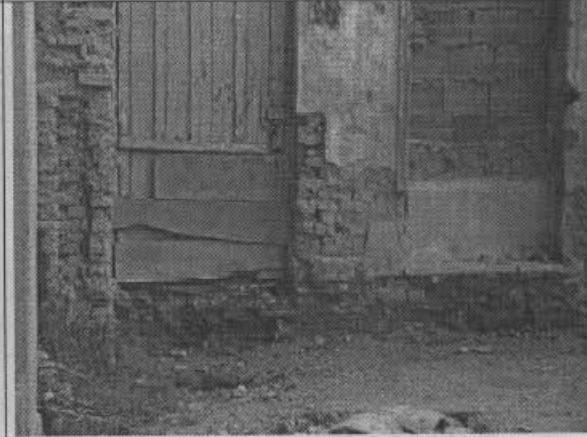
Foto 4. Pérdida de apoyo parte inferior.

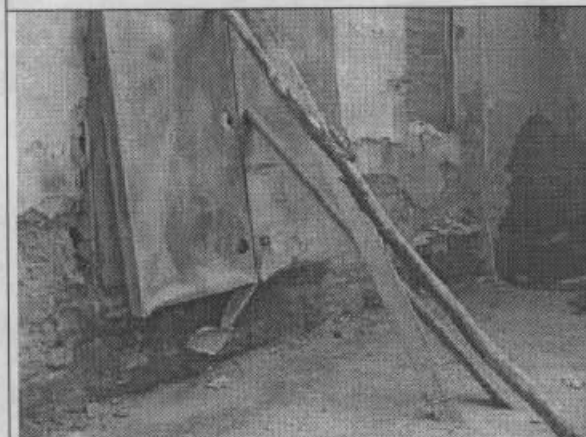
Actualmente el muro se encuentra apuntalado provisionalmente en la parte interior, debido a la pérdida de verticalidad y la inestabilidad que presenta, como se puede ver en la fotografía 5.

Foto 5. Apuntalamiento provisional del muro por pérdida estabilidad.
