CONCEPTO DE AMENAZA RUINA N° CAR - 390

LOCALIDAD: (3) SANTA FE
UPZ: (96) Lourdes
BARRIO: Los Laches
DIRECCION: Diagonal 3 A # 7 A - 23 Este
FECHA DE VISITA: Julio 18 de 2005
SOLICITANTE: Asesoría de Obras de la Alcaldía Local
POBLACION BENEFICIADA: 6 Personas – 1 Familias
AREA: 90 m² (aproximadamente)

Este concepto corresponde a la visita de inspección para verificar el estado y condiciones del inmueble ubicado en la Diagonal 3 A # 7 A - 23 Este, con el fin de establecer si amenaza ruina o no.

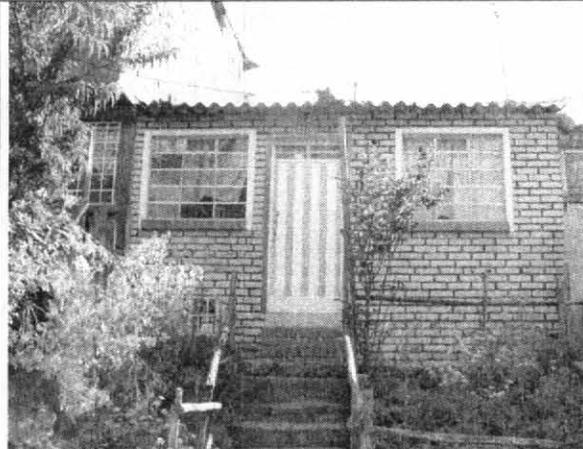
Los muros de fachada no presentan ninguna afectación como se ve en la fotografía 1, los muros internos del sector anterior no presentan daños o afectaciones que indiquen un mal comportamiento estructural, como se presenta en la foto 2, la parte posterior no tiene daños en los muros externos ni en la placa de cubierta, como se puede apreciar en las fotos 3 y 4. Sin embargo los muros internos del sector posterior presentan humedades y algunas fisuras superficiales, en las fotos 5 y 6 se observa esta situación. En el lote de terreno vecino del sector posterior de la vivienda se han presentado deslizamientos de suelo superficial, el material deslizado se ha depositado contra el muro posterior de la edificación. En líneas generales el estado de la edificación es aceptable, con un nivel de daño leve a nulo, el mantenimiento dado a los elementos que la conforman es adecuado.

Foto 1. Fachada de la edificación al momento de la visita.

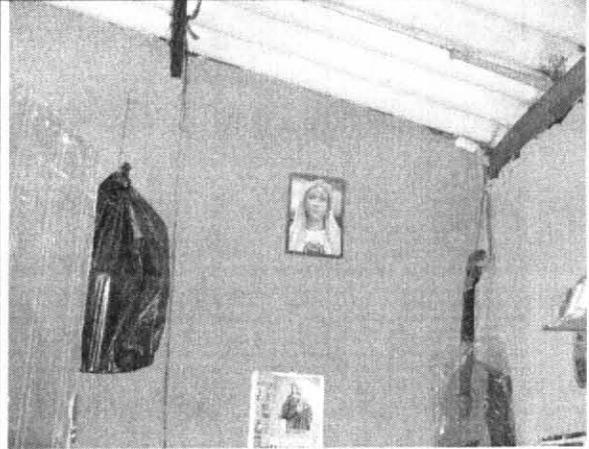
Foto 2. Muros internos del sector anterior sin daño.

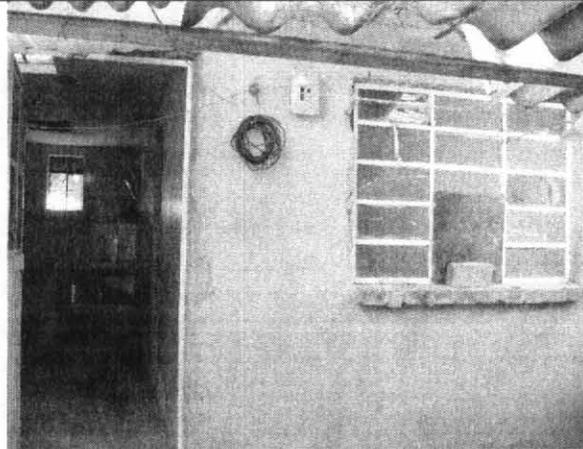
Foto 3. Muros externos del sector posterior sin daño.

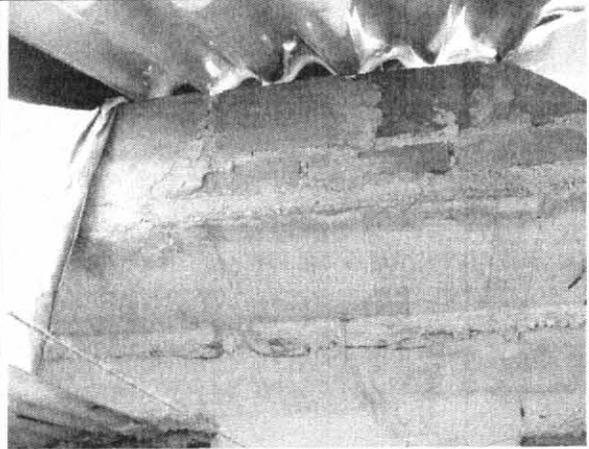
Foto 4. Placa de cubierta del sector posterior sin daño.

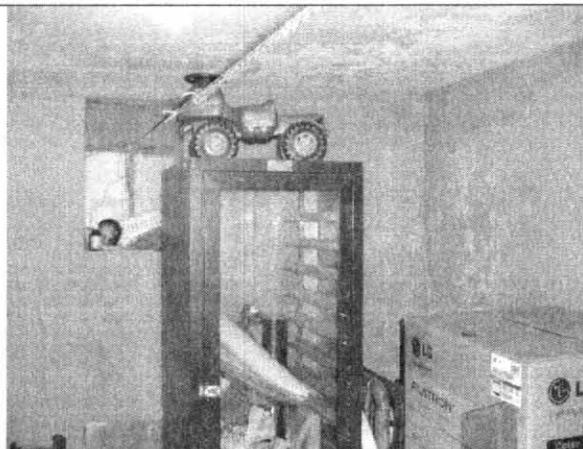
Foto 5. Humedades en muros internos del sector posterior.

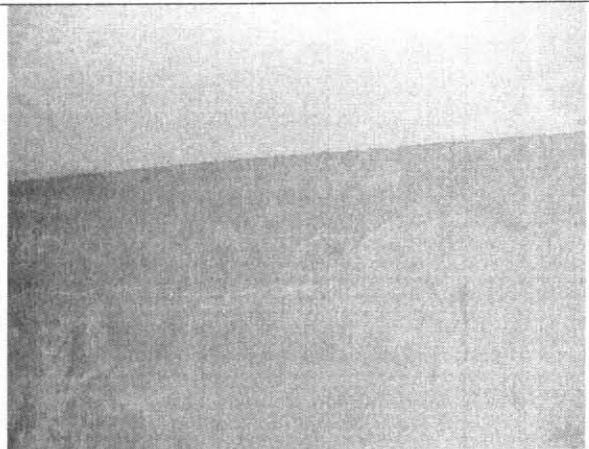
Foto 6. Fisura en muro del sector posterior.

- Reparar los muros que presentan fisuras en el sector posterior de la edificación
- Realizar las recomendaciones dadas en el oficio RO-14990 con las cuales se busca la estabilización del terreno ubicado en la parte posterior de la vivienda. De este oficio los propietarios del inmueble poseen copia
- Las anteriores acciones se deben llevar a cabo bajo la dirección de un profesional idóneo
