CONCEPTO DE AMENAZA RUINA N° CAR - 391

| DIRECCION: | Calle 153 con Carrera 19 – Costado Nor-Oriental. (Muro de Cerramiento). |
| FECHA DE VISITA: | Julio 16 de 2005 |

Este concepto corresponde a la visita de inspección para verificar el estado y condiciones del muro de cerramiento ubicado en la Calle 153 con Carrera 19 - Costado Nor-Oriental, con el fin de establecer si amenaza ruina o no.

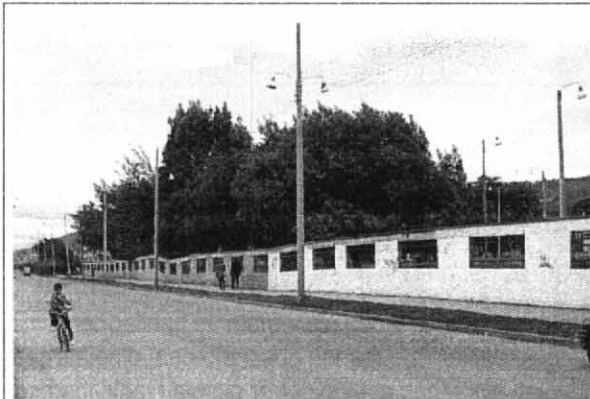
En la visita técnica realizada se identificó que en la zona donde se encuentra el muro objeto del concepto hay hundimiento del corredor peatonal, también se detectó pérdida de verticalidad del muro de cerramiento hacia el interior del lote, como se ve en las fotografías 1 a 4.

Foto 1. Aspecto general del muro objeto del concepto visto por el costado occidental.

- Ejecutar labores de demolición y reconstrucción general del muro de cerramiento, con elementos de confinamiento adecuados, ya que en la actualidad, por la falta o deficiente estado estructural de estos elementos, el muro no está en capacidad de soportar cargas laterales o las inducidas por un evento sísmico.
- Se recomienda realizar estudios técnicos que identifiquen la condición real del suelo de fundación. Se deben ejecutar las recomendaciones dadas por dichos estudios.
- También se recomienda, implementar medidas de protección al transeúnte, hasta tanto se ejecuten las reparaciones, dadas las condiciones de riesgo actuales.

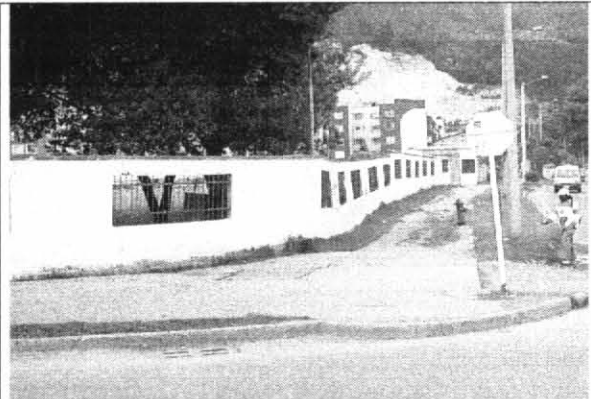
Foto 2. Aspecto general del muro objeto del concepto visto por el costado sur.

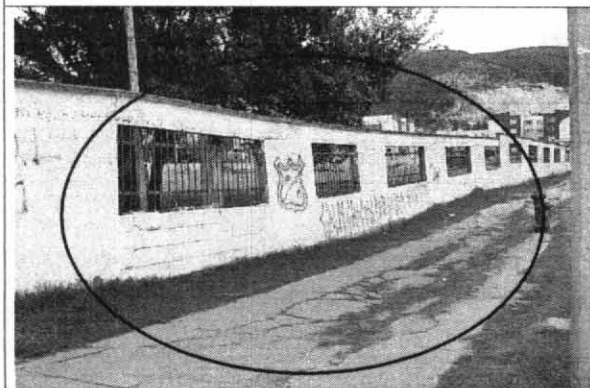
Foto 3. Muro de cerramiento con pérdida de verticalidad o desplome hacia el interior del lote.

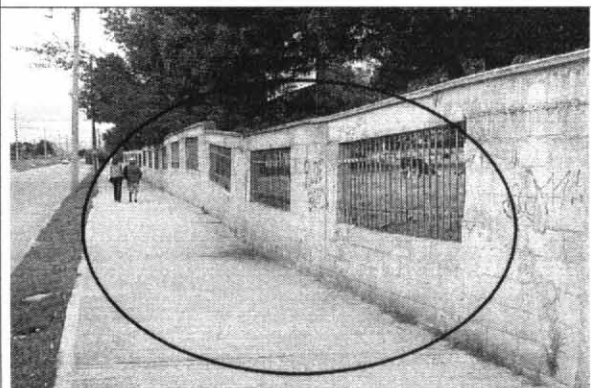
Foto 4. Desplazamiento hacia abajo del terreno en algunos sectores del corredor peatonal.

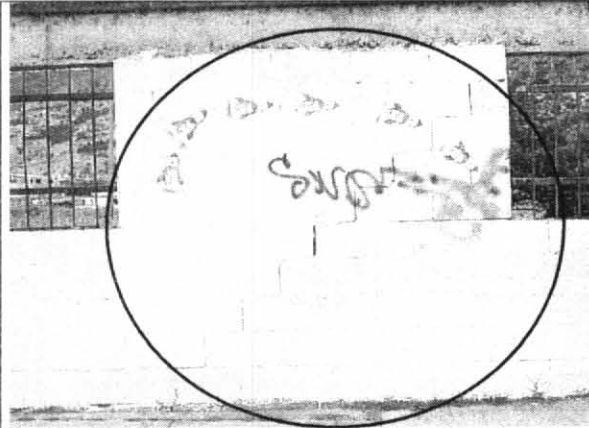
En la actualidad el muro visto por el exterior del predio, tiene un nivel de daño severo en algunos sectores del cerramiento, caracterizado por agrietamientos diagonales siguiendo las hiladas del mortero escalonadamente, perceptibles a simple vista sobre la superficie del muro, ver fotografía 5. Algunas de estas grietas diagonales atraviesan las unidades de mampostería, ver fotografía 6. También se identificó agrietamiento severo de la viga de coronación superior y desprendimiento de tramos de la misma en los apoyos, posiblemente por asentamientos del terreno de fundación, como se aprecia en las fotografías 7 y 8.

Foto 5. Grietas diagonales siguiendo las hiladas del mortero escalonadamente.

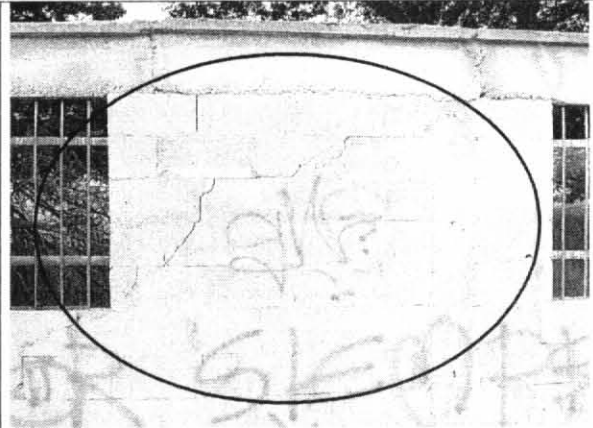
Foto 6. Algunas de estas grietas diagonales atraviesan las unidades de mampostería.

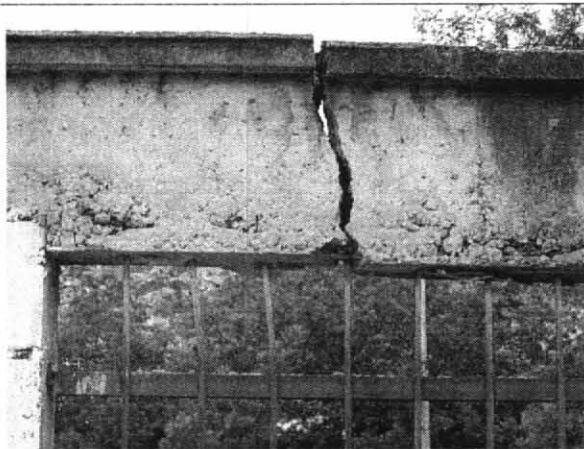
Foto 7. Fractura de las vigas de coronación superior.

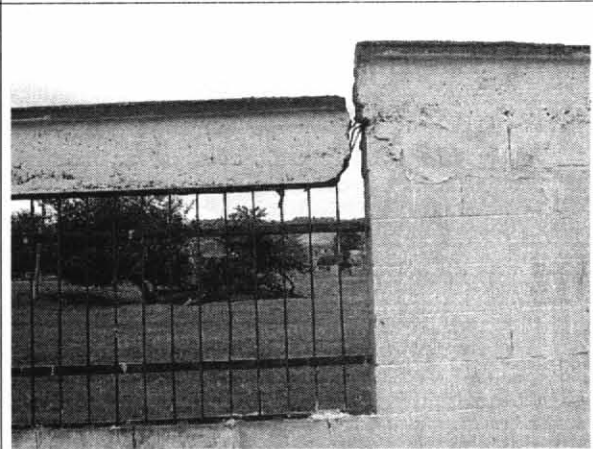
Foto 8. Desprendimiento de tramos de vigas de coronación, posiblemente por asentamiento y subsidencias del terreno de fundación.
