CONCEPTO DE AMENAZA RUINA N° CAR - 392

LOCALIDAD: (3) Santa Fe
UPZ: (95) Las Cruces
BARRIO: San Bernardo
DIRECCION: Calle 5 N° 10 – 96
FECHA DE VISITA: Julio 20 de 2005
SOLICITANTE: Inspección 3 A Distrital de Policía
POBLACION BENEFICIADA: Una (1) Persona – Una (1) familia
AREA: 200 m² (aproximadamente)

Este concepto corresponde a la visita de inspección para verificar el estado y condiciones del inmueble ubicado en la Calle 5 N° 10 – 96, con el fin de establecer si amenaza ruina o no.

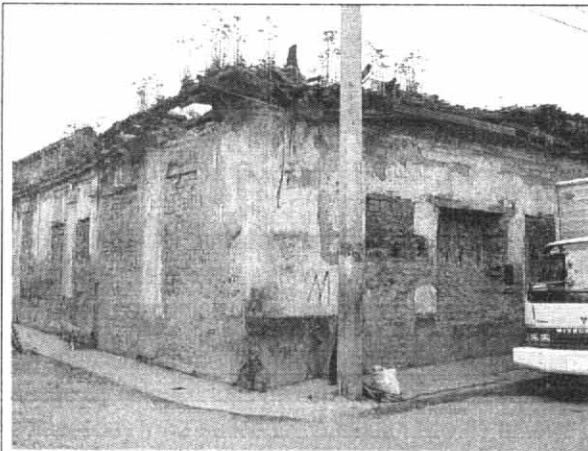
La fachada del inmueble esta afectada por el deterioro progresivo, caracterizado por desprendimiento de acabados, también se identificaron desprendimientos de tramos de cubierta, hay riesgo de afectación a transeúntes, como se ve en las fotografías 1 y 2.

Foto 1. Condiciones de fachada al momento de la visita. Desprendimiento de acabados y deterioro progresivo.

La edificación presenta un estado estructural deficiente y se considera necesaria una intervención de demolición general. Por tanto se recomienda implementar medidas de protección que garanticen la seguridad de los transeúntes, hasta tanto la estructura sea demolida completamente.

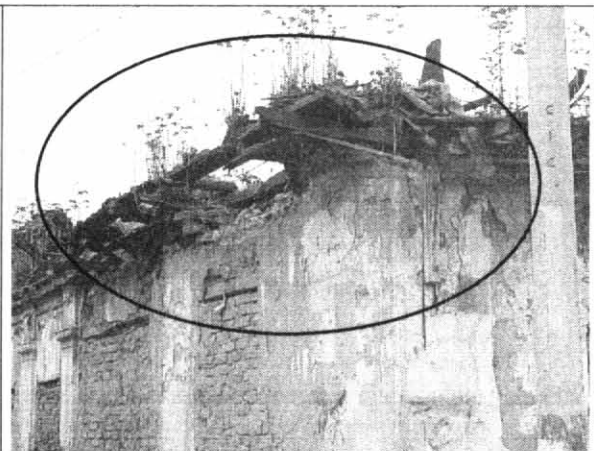
Foto 2. Desprendimiento de tramos de cubierta en fachada, hay riesgo de afectación a transeúntes.

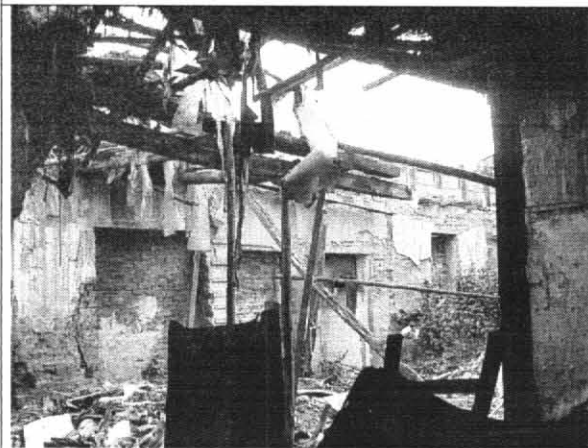
Se identificaron deficientes condiciones estructurales al interior del inmueble que generan inestabilidad y riesgo de colapso total en corto tiempo, toda vez que los muros y la estructura de cubierta están parcialmente colapsados y no se identificó ningún tipo de amarre que garantice integralidad de la estructura, como se ve en las fotografías 3 y 4. Además se apreció que el deterioro progresivo y la falta de protección en la estructura han incrementado la vulnerabilidad de la misma, ver fotografía 5.

Foto 3. Estructura parcialmente colapsada al interior del inmueble.

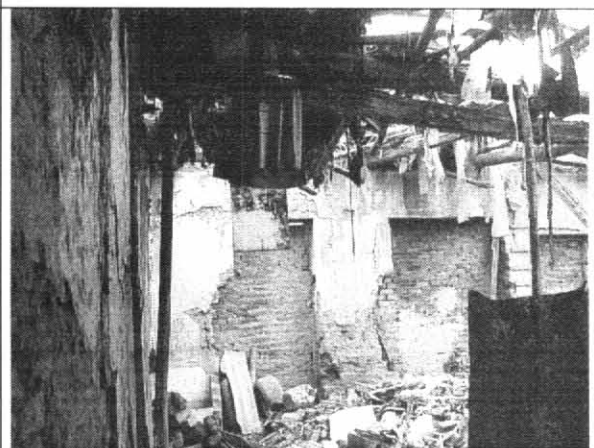
Foto 4. No hay ningún tipo de amarre que garantice integralidad estructural.

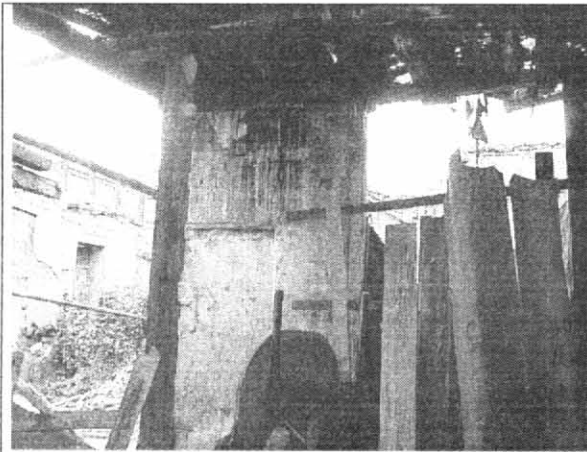
Foto 5. Acumulación de escombros y deterioro progresivo al interior del inmueble.
