CONCEPTO DE AMENAZA RUINA N° CAR – 395

LOCALIDAD: (12) Barrios Unidos
UPZ: (98) Los Alcázares
BARRIO: Alcázares
DIRECCION: Carrera 24 N° 71 – 49. (Muro culata del costado sur).
FECHA DE VISITA: Julio 20 de 2005
SOLICITANTE: Inspección 12 D Distrital de Policía
POBLACION BENEFICIADA: Una (1) Persona – Una (1) Familia
AREA: 30 m² (aproximadamente)

Este concepto corresponde a la visita de inspección para verificar el estado y condiciones del muro culata ubicado en el costado sur del inmueble localizado en la Carrera 24 N° 71 – 49, con el fin de establecer si amenaza ruina o no.

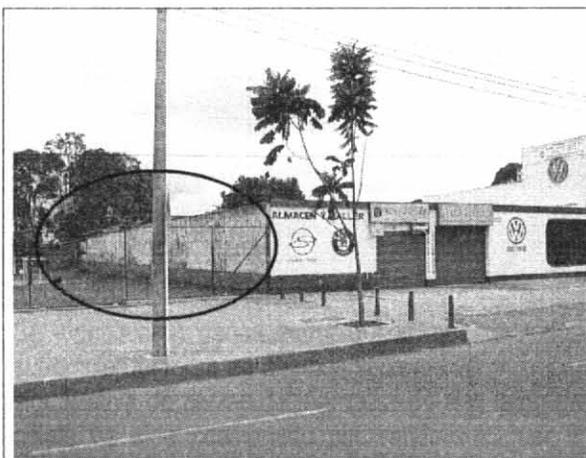
En la visita técnica realizada no se identificaron elementos de confinamiento en el muro culata del costado sur del inmueble, como se aprecia en las fotografías 1 y 2.

Foto 1. Ubicación general del muro objeto del concepto visto por el exterior del inmueble.

- Ejecutar labores de demolición y reconstrucción general del muro de culata, con elementos de confinamiento adecuados, ya que en la actualidad, por la falta de estos elementos, el muro no está

en capacidad de soportar cargas laterales o las inducidas por un evento sísmico. Estos trabajos deberán ser realizados bajo una supervisión técnica adecuada.

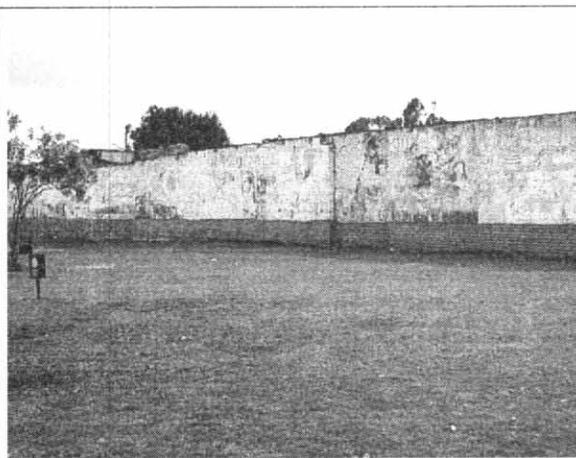
Foto 2. Aspecto general del muro objeto del concepto. No se identifican elementos de confinamiento.

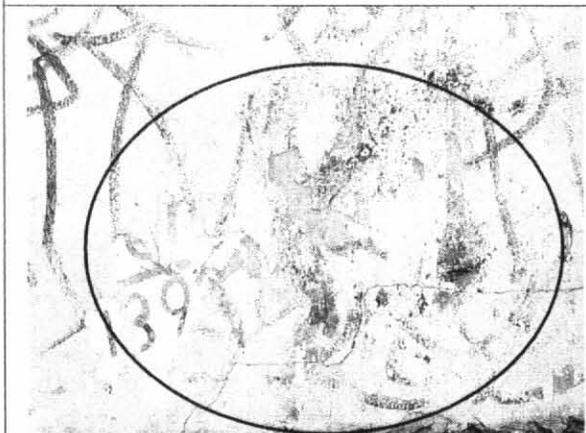
Se identificaron daños estructurales caracterizados por agrietamientos horizontales y verticales sobre la superficie del muro en algunos sectores del mismo, ver fotografías 3 y 4. De igual manera se apreció rotura significativa de piezas de mampostería a lo largo del muro en su parte inferior, este daño fuerte en el muro culata ha sido ocasionado por vandalismo, ver fotografías 5 y 6. En líneas generales la calidad de construcción del muro culata es deficiente y los reforzamientos realizados con columnetas son inapropiados técnicamente, como se ve en las fotografías 7 y 8.

Foto 3. Agrietamiento horizontal del muro visto por el exterior del inmueble. Hay desprendimiento de acabados.

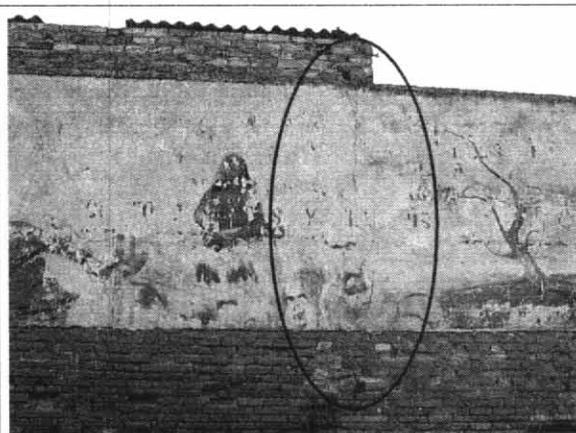
Foto 4. Agrietamiento vertical en la cara externa del muro culata.

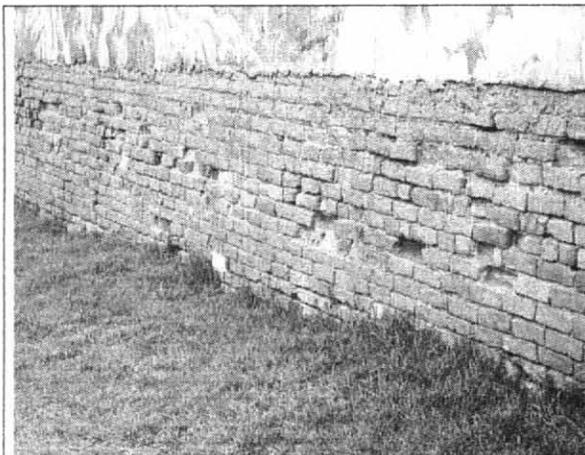
Foto 5. Rotura significativa de piezas de mampostería a lo largo del muro en su parte inferior.

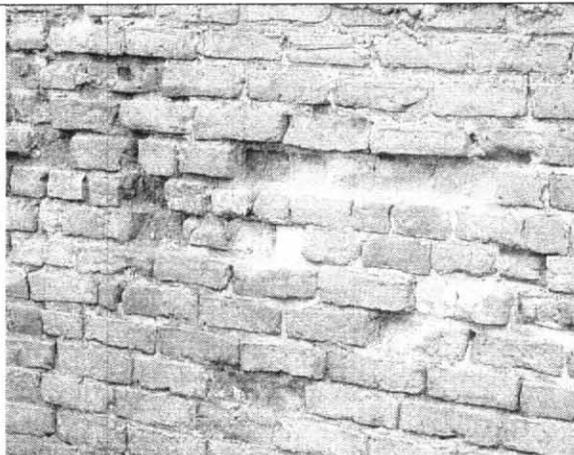
Foto 6. Daño fuerte en el muro culata ocasionado por vandalismo.

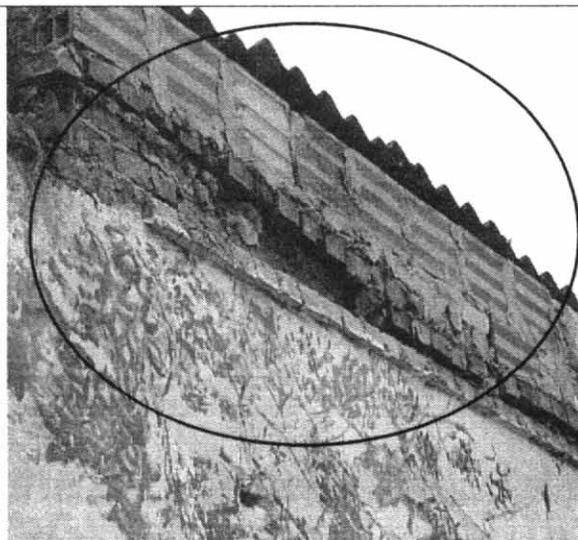
Foto 7. Se identifica deficiente calidad en la construcción del muro culata.

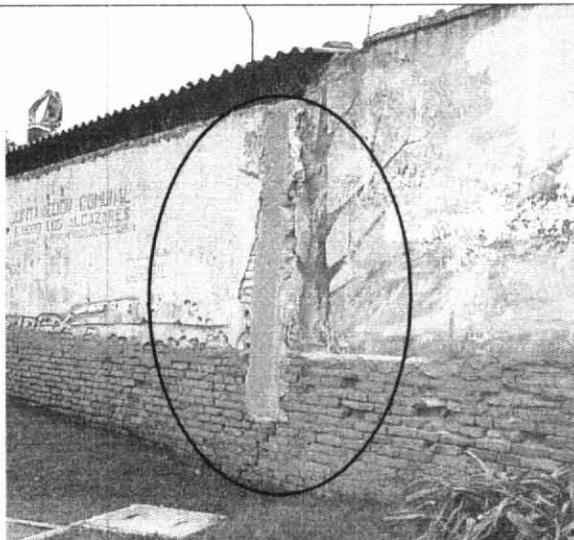
Foto 8. Reforzamiento inadecuado del muro culata, columneta con apoyo inadecuado.
