CONCEPTO DE AMENAZA RUINA N° CAR - 397

LOCALIDAD: (2) CHAPINERO
UPZ: (99) Chapinero
BARRIO: Sucre
DIRECCION: Calle 44 # 8 – 92 (Calle 44 con Carrera 13 Esquina)
FECHA DE VISITA: Julio 27 de 2005
SOLICITANTE: Inspección 2 C Distrital de Policía
POBLACION BENEFICIADA: 1 Persona – 1 Familia
AREA: 355 m² (aproximadamente)

Este concepto corresponde a la visita de inspección para verificar el estado y condiciones del inmueble ubicado en la Calle 44 # 8 – 92 (Calle 44 con Carrera 13 Esquina), con el fin de establecer si amenaza ruina o no.

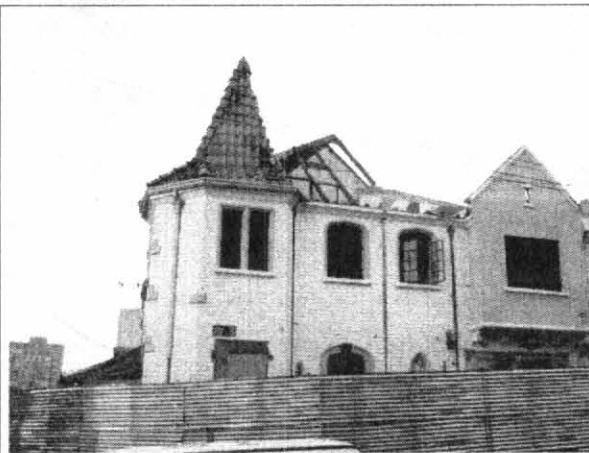
El inmueble visitado es una edificación de dos pisos que anteriormente tenía altillo, la fachada de la edificación se puede apreciar en la foto 1 del registro fotográfico. La estructura principal consta de muros de mampostería sin reforzar ni confinar de 12 centímetros de ancho, el entrepiso lo conforma un alistado de madera soportado por vigas del mismo material, la cubierta estaba conformada por teja de barro sobre entramado de madera, los cielo rasos son en esterilla pañetada, las escaleras de acceso al segundo piso y al antiguo altillo son en madera, las alturas libres de pisos son de 2.50 metros. El área construida aproximada es de 400 metros cuadrados, la edad de construcción es de aproximadamente 40 años. Se ha colocado un cerramiento en lámina metálica para aislar la edificación del paso de los transeúntes

Foto 1. Fachada de la edificación al momento de la visita.

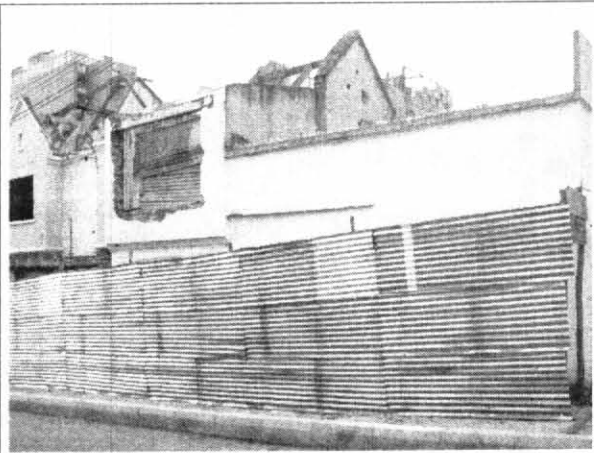
Foto 2. Muros de fachada sin daño externo.

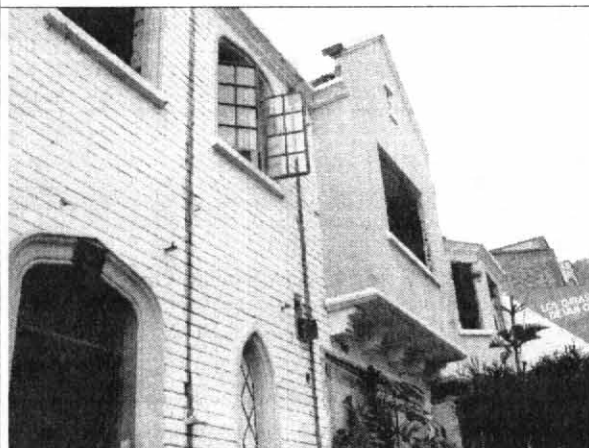
Foto 3. Vista de los muros de fachada.

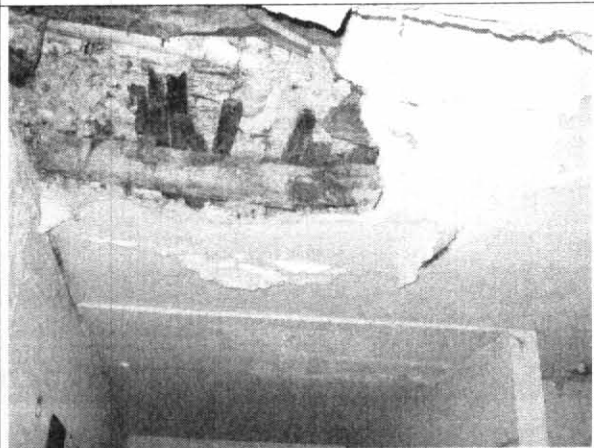
Foto 4. Deterioro del cielo raso de primer piso

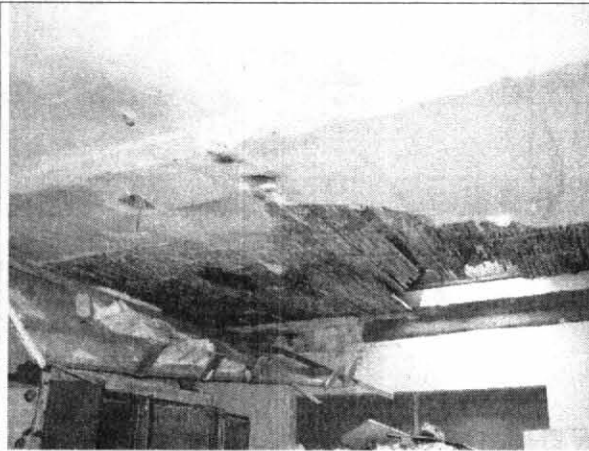
Foto 5. Colapsos parciales del cielo raso.

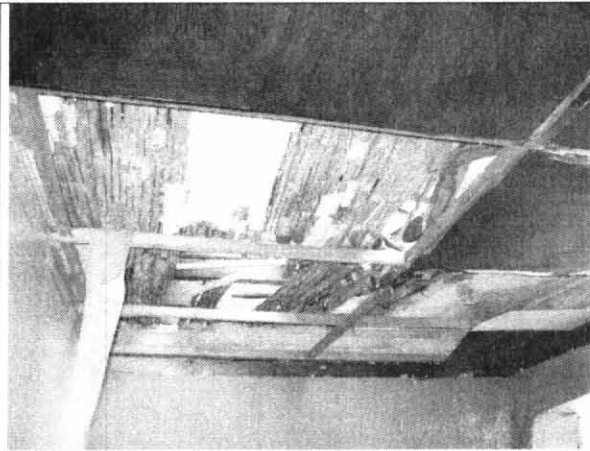
Foto 6. Daño en cielo raso de segundo piso.

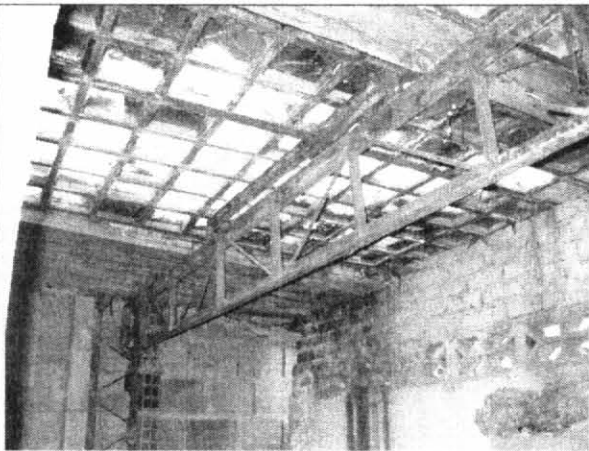
Foto 7. Deflexiones del entrepiso.

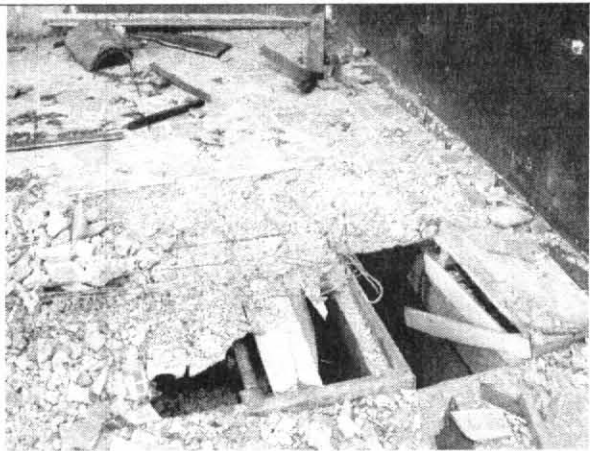
Foto 8. Daño de la placa del entrepiso.

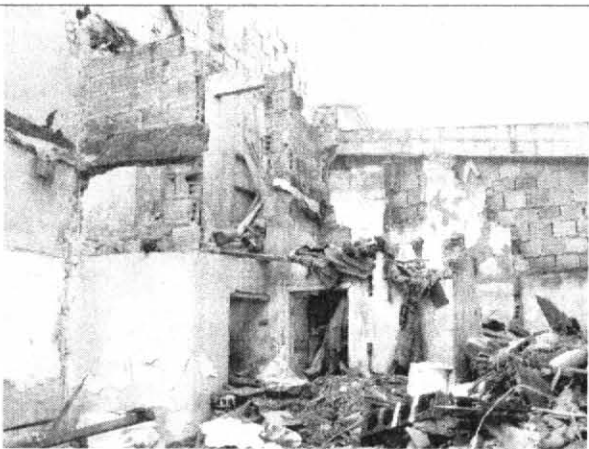
La edificación se encuentra en malas condiciones estructurales. Los muros de fachada de primer y segundo piso no presentan daños que evidencien problemas estructurales, como se aprecia en las fotos 1 a 3. Sin embargo el cielo raso de estos pisos presenta daños, colapsos parciales y deterioro alto, en el segundo piso se presentan mayor cantidad de daños en los acabados por el mal funcionamiento de la cubierta, situación que se observa en las fotos 4 a 6. El entrepiso del altillo presenta graves problemas estructurales como son deflexiones de los elementos de soporte y pérdida de la placa, agravados por deterioro progresivo debido a los agentes meteorológicos, como se puede apreciar en las fotos 7 y 8. En el extremo oriental se encuentran unos muros totalmente sueltos con fracturas y posibilidades de colapso a corto plazo, como se ve en la foto 9,

Foto 9. Muros del sector oriental con posibilidades de colapso, ver concepto No. CAR-209.

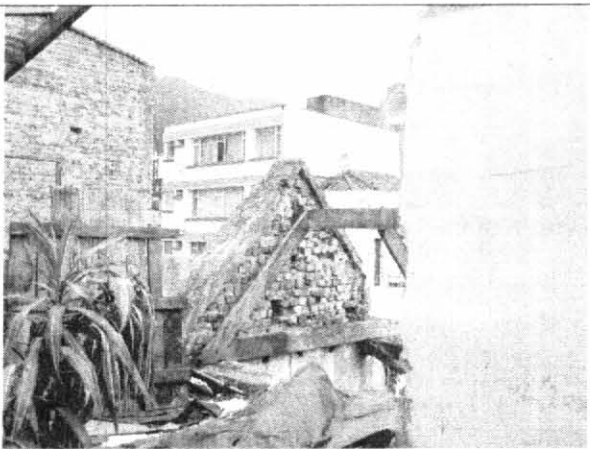
Foto 10. Muro culata inestable.

- Demoler los muros del antiguo altillo o último nivel y los muros culatas que soportaban la cubierta
- Demoler el pináculo y retirar otros elementos que hacían parte de la cubierta que pueden colapsar y afectar a los transeúntes
- Proveer una cubierta de protección para detener el deterioro progresivo de los elementos de la edificación
- Para los muros del extremo oriental, con nomenclatura Calle 44 # 8 – 82 se debe seguir la recomendación dada en el concepto No. CAR-209
- Estas recomendaciones se deben desarrollar inmediatamente, de lo contrario se debe demoler totalmente la edificación
- Se deben mantener las medidas de aislamiento y protección a los transeúntes

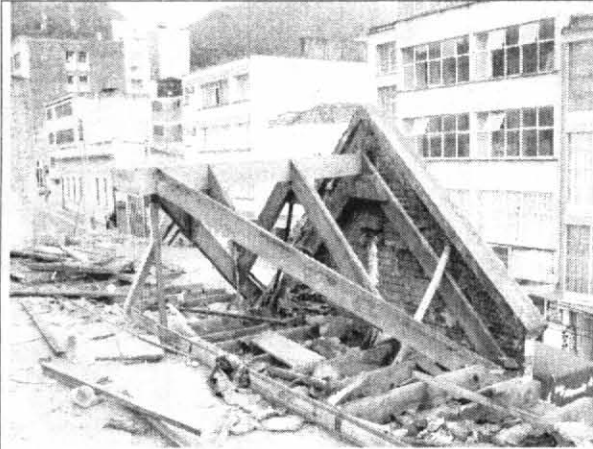
Foto 11. Culata con posibilidades de colapso.

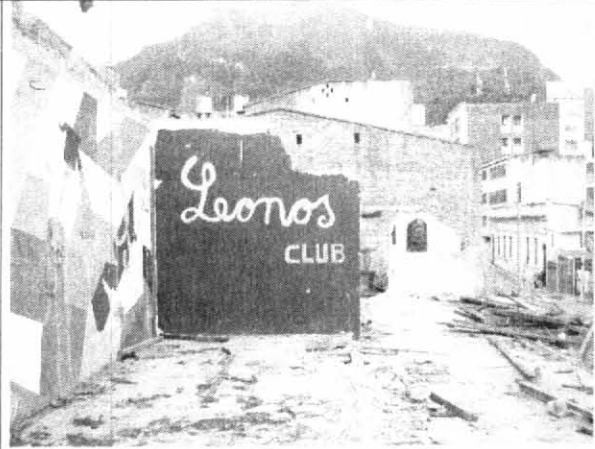
Foto 12. Muro de altillo suelto e inestable.

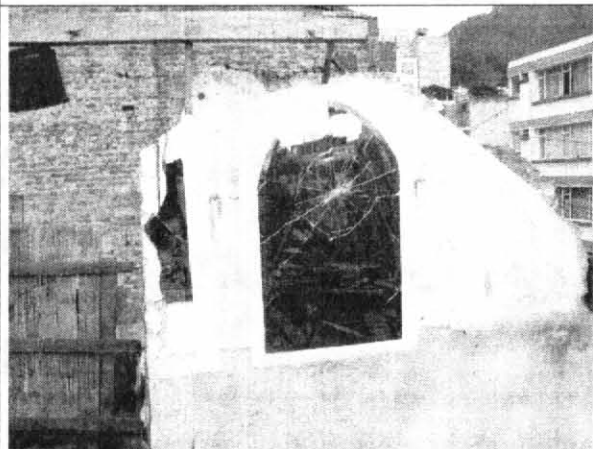
Foto 13. Muro de altillo con posibilidades de colapso.

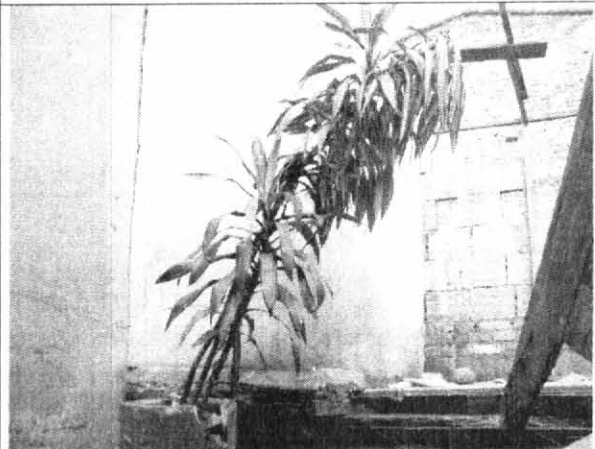
Foto 14. Muro de altillo suelto e inestable.

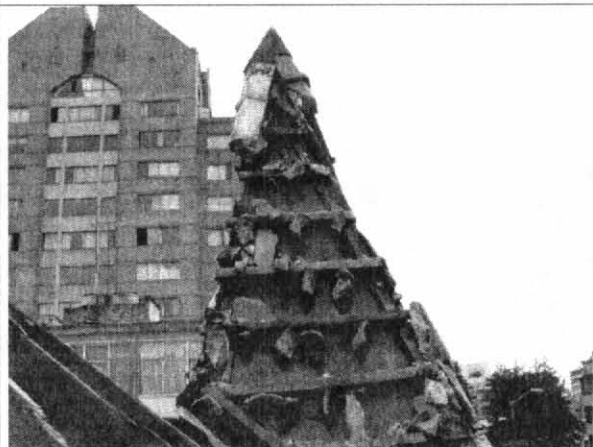
Foto 15. Pináculo de cubierta inestable con posibilidades de colapso.

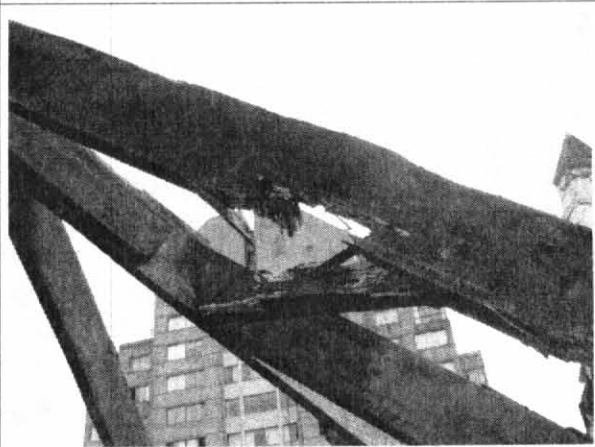
Foto 12. Elementos de madera pertenecientes a la estructura de cubierta con alto deterioro.
