DIRECCION DE PREVENCION Y ATENCION DE EMERGENCIAS

## CONCEPTO DE AMENAZA RUINA N° CAR - 399

LOCALIDAD: (14) Los Mártires  
 UPZ: (102) La Sabana  
 BARRIO: Ricaurte  
 DIRECCION: Calle 12 No. 27 - 35  
 FECHA DE VISITA: Diciembre 20 de 2004  
 SOLICITANTE: Asesora de Obras – Alcaldía Local de Los Mártires  
 POBLACION BENEFICIADA: Una (1) Persona – Una (1) Familia  
 AREA: 60 m<sup>2</sup> (aproximadamente)

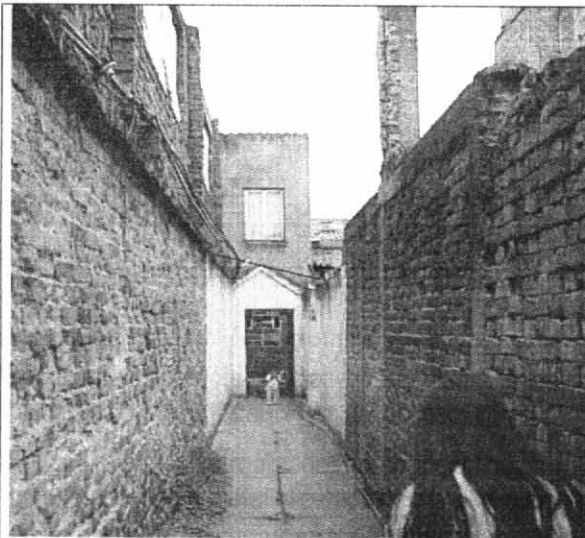
En el corredor de acceso al inmueble se observó que los muros laterales no tienen ningún elemento de confinamiento, de igual manera se identificó deficiente calidad de construcción y desprendimientos de acabados en algunos sectores del acceso, como se ve en las fotografías 1 a 3.

Foto 1. Corredor de acceso al inmueble objeto del concepto.

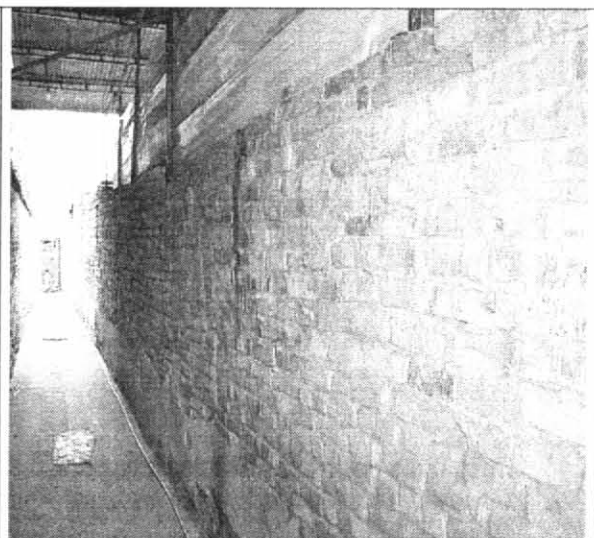
Foto 2. Muro lateral del corredor de acceso sin elementos de confinamiento.

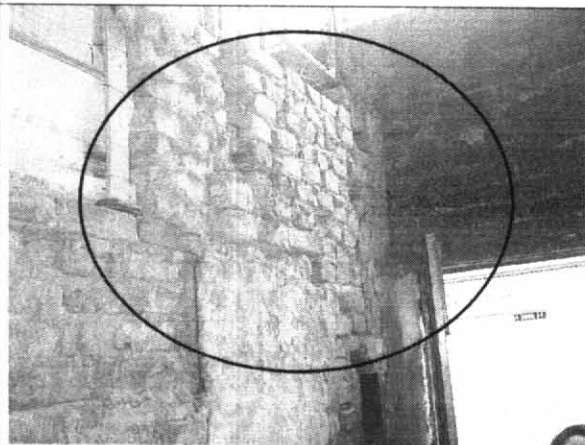
Foto 3. Muro de acceso con deficiente calidad de construcción.

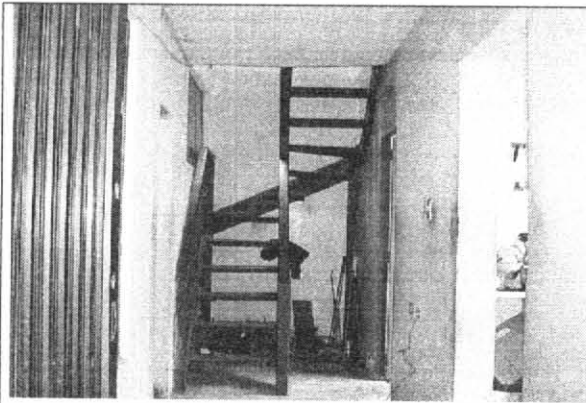
En la visita técnica realizada, no se identificaron daños que comprometan la estabilidad de la estructura a corto plazo y en general el estado de mantenimiento es adecuado, ver fotografías 4 a 6.

Foto 5. Interior del inmueble sin afectaciones apreciables que evidencien mal comportamiento estructural.

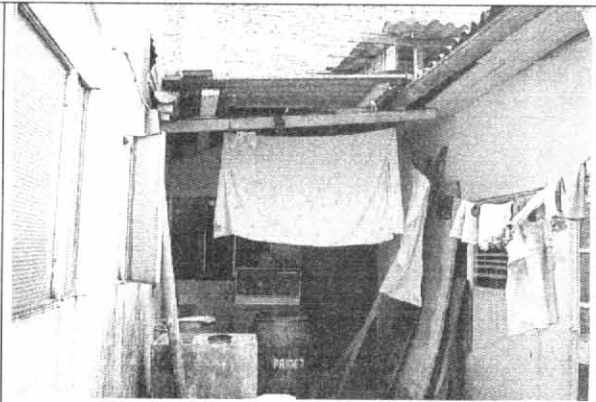
Foto 6. Sector del patio en el que no se identifican condiciones de inestabilidad de la estructura.
