## CONCEPTO DE AMENAZA RUINA N° CAR - 400

LOCALIDAD: (14) Mártires  
UPZ: (102) La Sabana  
BARRIO: La Pepita  
DIRECCION: Calle 9 N° 23 - 06  
FECHA DE VISITA: Julio 30 de 2005  
SOLICITANTE: Inspección 14 A Distrital de Policía  
POBLACION BENEFICIADA: Una (1) Persona - Una (1) familia  
AREA: 162 m<sup>2</sup> (aproximadamente)

Este concepto corresponde a la visita de inspección para verificar el estado y condiciones del inmueble ubicado en la Calle 9 N° 23 - 06, con el fin de establecer si amenaza ruina o no.

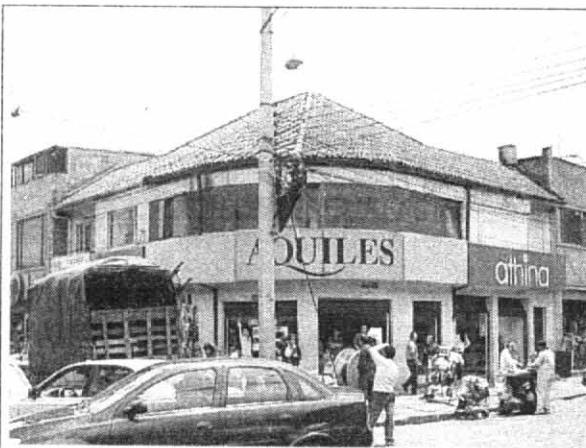
En la visita realizada se evidencia desprendimiento de pañete bajo el voladizo de costado sur en fachada, ver fotografías 1 a 3. Hay riesgo de afectación a transeúntes.

Foto 1. Condiciones de fachada al momento de la visita.

- Como medida preventiva se recomienda realizar una intervención con el objeto de reparar los acabados que tengan posibilidades de caerse, en especial bajo la placa del voladizo en fachada ubicada hacia el costado sur del inmueble.
- También se recomienda, implementar medidas de protección al transeúnte, hasta tanto se ejecuten las reparaciones, dadas las condiciones de riesgo actuales.

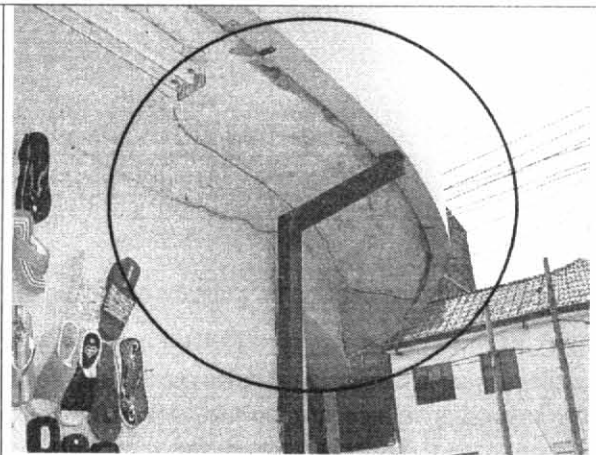
Foto 2. Condiciones de fachada sur, desprendimiento de pañete bajo la placa de voladizo.

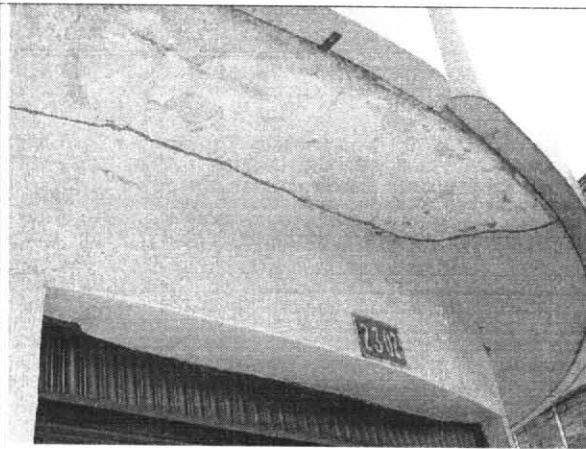
Foto 3. Hay riesgo de afectación a transeúntes.

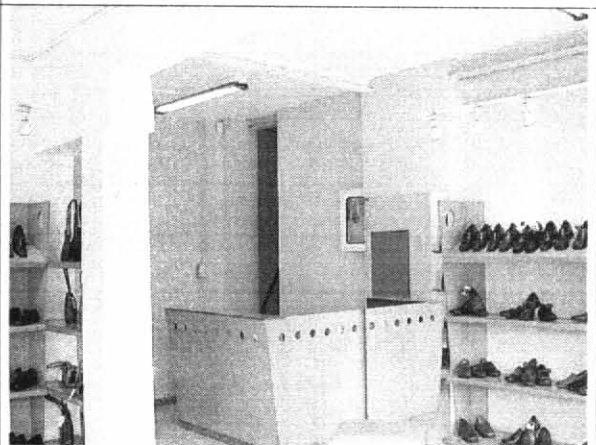
Al interior del inmueble no se apreciaron daños estructurales que comprometan la estabilidad de la estructura, como se aprecia en la fotografía 4. El mantenimiento identificado al interior del inmueble es adecuado, ver fotografía 5.

Foto 4. No se identificaron daños al interior del inmueble que evidencien mal comportamiento estructural.

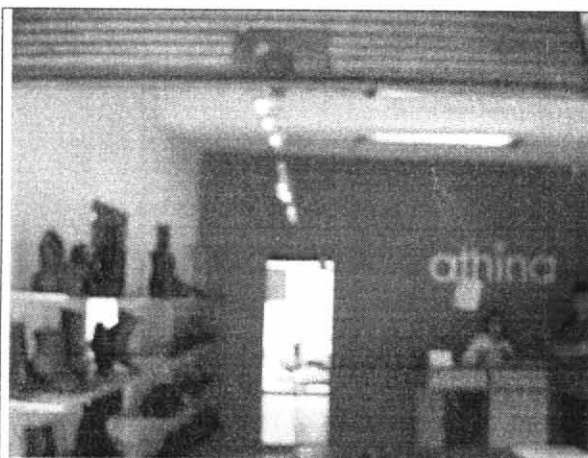
Foto 5. El mantenimiento al interior del inmueble es adecuado.
