CONCEPTO DE AMENAZA RUINA N° CAR - 407

LOCALIDAD: (14) Los Mártires
UPZ: (102) La Sabana
BARRIO: Santa Fe
DIRECCION: Calle 22 N° 15 – 32
FECHA DE VISITA: Julio 30 de 2005
SOLICITANTE: Inspección Catorce A Distrital de Policía
POBLACION BENEFICIADA: Una (1) Persona – Una (1) familia
AREA: 300 m² (aproximadamente)

Este concepto corresponde a la visita de inspección para verificar el estado y condiciones del inmueble ubicado en la Calle 22 N° 15 – 32, con el fin de establecer si amenaza ruina o no.

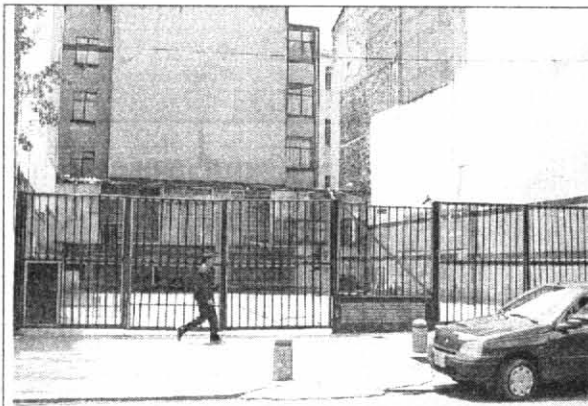
En la fachada del predio conformada por rejas de cerramiento no se identifica riesgo de afectación a transeúntes, ver fotografía 1.

Foto 1. Condiciones del cerramiento al momento de la visita.

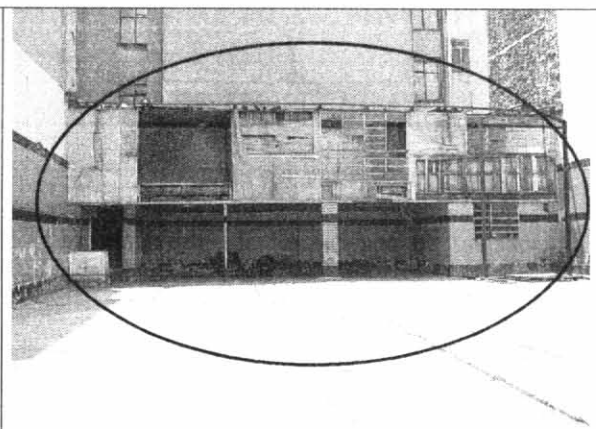
Foto 2. Construcción de dos (2) pisos ubicada hacia el costado norte del predio.

- Se recomienda reforzar o retirar la estructura de dos pisos ubicada hacia el costado norte del predio, debido al grado de inestabilidad detectado. Esta labor deberá ser realizada bajo una supervisión técnica adecuada

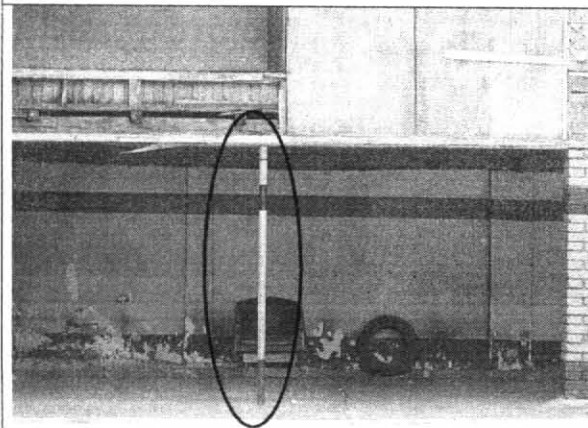
En el costado posterior o norte del predio se identificó una construcción de dos pisos con deficiencias estructurales caracterizadas por apoyos inadecuados, deficiente calidad de construcción y falta de arriostramiento a nivel de entrepiso y cubierta, como se aprecia en las fotografías 3 y 4.

Foto 3. Puntal metálico que apoya el entrepiso en madera.

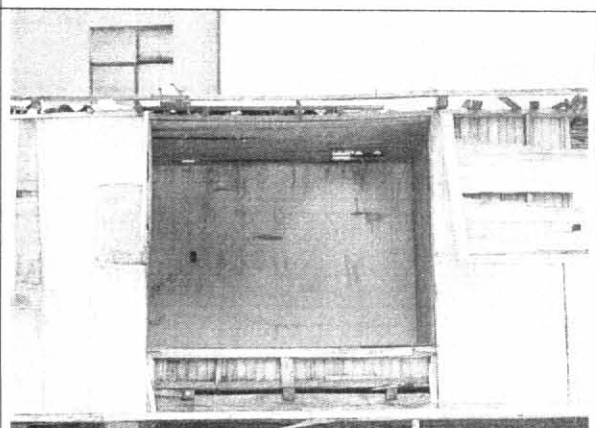
Foto 4. El segundo piso de la construcción no tiene una amarre adecuado que garantice la integralidad de la estructura.

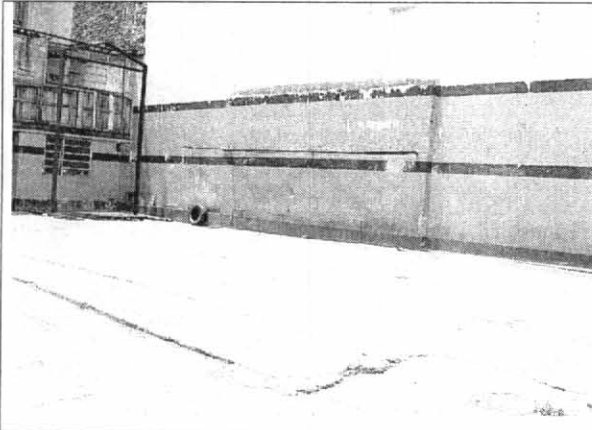
Los muros laterales del lote no evidencian daños estructurales, únicamente desprendimiento de acabados en algunos sectores, como se ve en la fotografía 5.

Foto 5. Los muros laterales no evidencian daños estructurales, únicamente desprendimiento de acabados en algunos sectores.
