DIRECCION DE PREVENCION Y ATENCION DE EMERGENCIAS

### CONCEPTO DE AMENAZA RUINA Nº CAR - 408

**LOCALIDAD:** (12) Barrios Unidos  
**UPZ:** (98) Los Alcázares  
**BARRIO:** La Merced Norte  
**DIRECCION:** Calle 70 A No. 33 - 38  
**FECHA DE VISITA:** Julio 20 de 2005  
**SOLICITANTE:** Inspección 12 A Distrital de Policía  
 Alcaldía Local de Barrios Unidos  
**POBLACION BENEFICIADA:** Veinticinco (25) Personas – Seis (6) Familias  
**AREA:** 800 m<sup>2</sup> (aproximadamente)

Este concepto corresponde a la visita de inspección para verificar el estado y condiciones del inmueble ubicado en la Calle 70 A No. 33 - 38, con el fin de establecer si amenaza ruina o no.

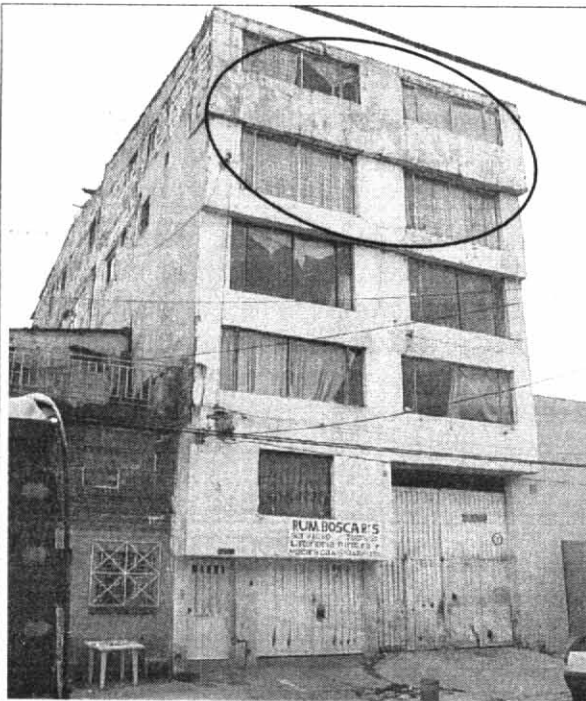
La fachada de la edificación presenta un regular estado de mantenimiento, caracterizado por desprendimiento de acabados y rotura de vidrios, como se ve en la fotografía 1. En la fotografía 2 se evidencia el carácter progresivo de la construcción, pisos adicionales en diferentes lapsos de tiempo.

**Foto 1.** Fachada de la edificación en las condiciones presentes al momento de la visita. Desprendimiento de acabados.

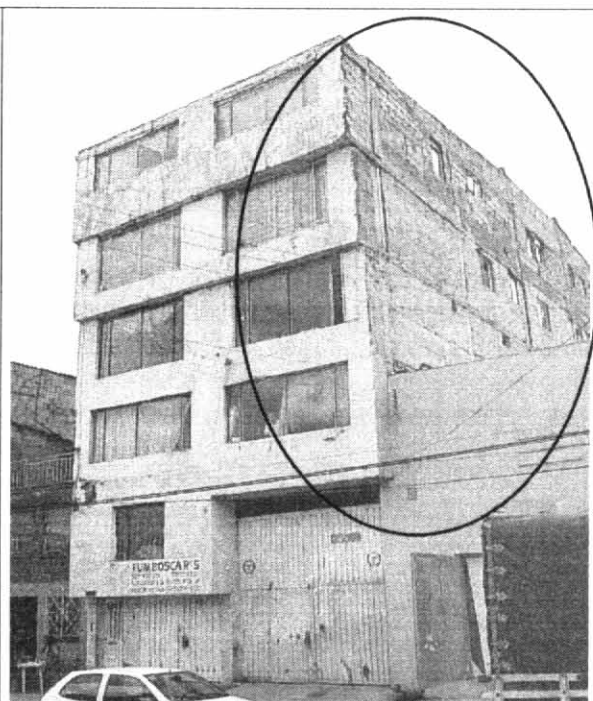
**Foto 2.** Estructura aporcionada, se evidencia construcción progresiva de la misma, piso adicionales en diferentes lapsos de tiempo.

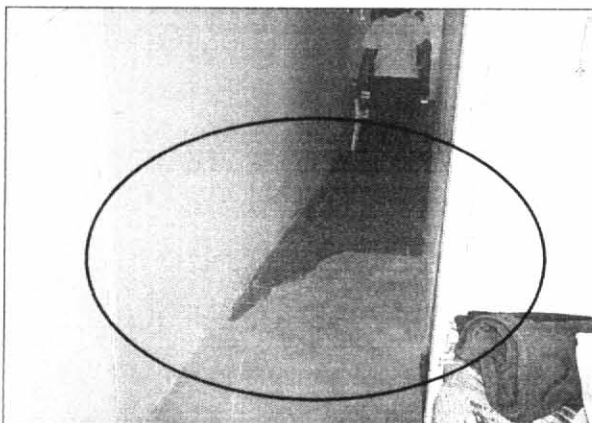
En la visita técnica se evidenció que a nivel de piso dos (2) la placa de entrepiso ha sido reparada superficialmente debido a agrietamientos presentados en la misma, ver fotografía 3. No se identificaron daños estructurales en el inmueble que evidencien riesgo de inestabilidad de la estructura ante cargas verticales, únicamente desprendimiento de acabados y agrietamientos superficiales en algunos sectores de la construcción, como se ve en las fotografías 4 a 6. Sin embargo en la edificación se evidencia calidad de construcción deficiente caracterizada por tramos de muros con fragmentos sueltos y elementos estructurales mal fundidos con exposición del acero de refuerzo.

**Foto 3.** A nivel de piso dos (2) se evidenció que la placa de entrepiso ha sido reparada superficialmente debido a fisuras y agrietamientos presentadas en la misma.

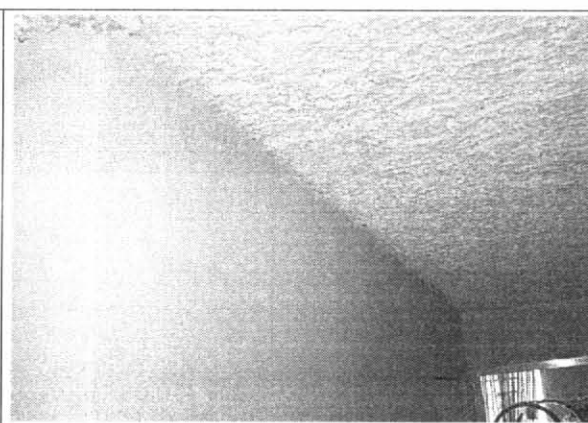
**Foto 4.** No se identificaron daños en los muros al interior del inmueble.

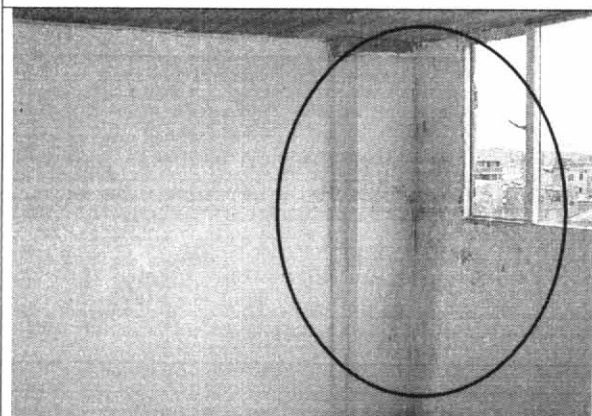
**Foto 5.** Desprendimiento de acabados en algunos sectores de la construcción.

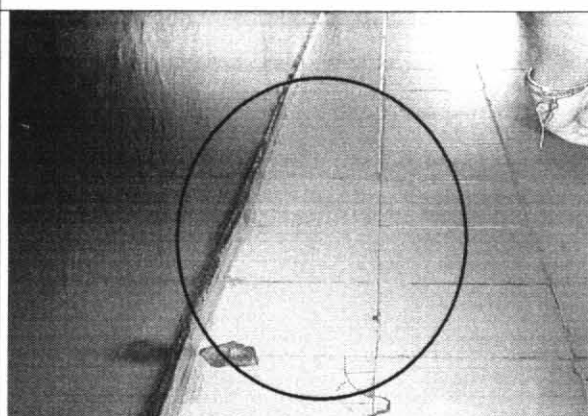
**Foto 6.** Agrietamiento de las tabletas de enchape en el cuarto piso.

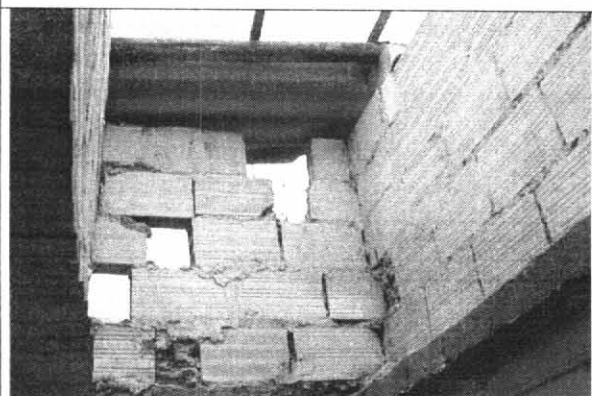
**Foto 7.** Se evidencia deficiente calidad de construcción en algunos sectores de la edificación.

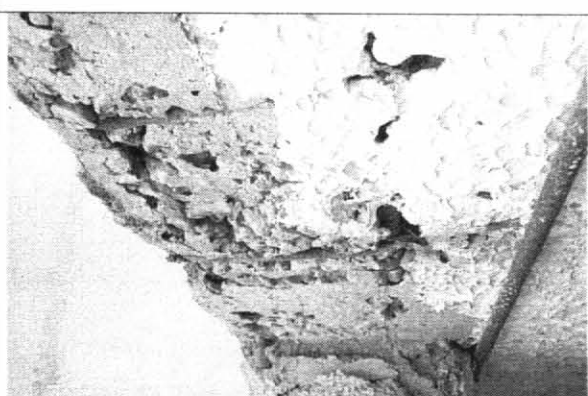
**Foto 8.** Elementos estructurales mal fundidos con exposición de acero de refuerzo.
