CONCEPTO DE AMENAZA RUINA N° CAR - 416

LOCALIDAD: (18) RAFAEL URIBE URIBE
UPZ: (54) Marruecos
BARRIO: Villas del Recuerdo
DIRECCION: Carrera 12 # 48 C - 30 Sur
FECHA DE VISITA: Agosto 23 de 2005
SOLICITANTE: Inspección 18 E Distrital de Policía
POBLACION BENEFICIADA: 1 Persona - 1 Familia
AREA: 2500 m² (aproximadamente)

Este concepto corresponde a la visita de inspección para verificar el estado y condiciones del inmueble ubicado en la Carrera 12 # 48 C - 30 Sur, con el fin de establecer si amenaza ruina o no.

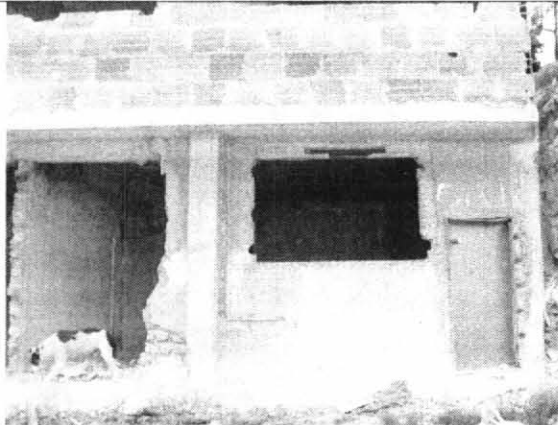
Foto 1. Fachada de la edificación, primer piso.

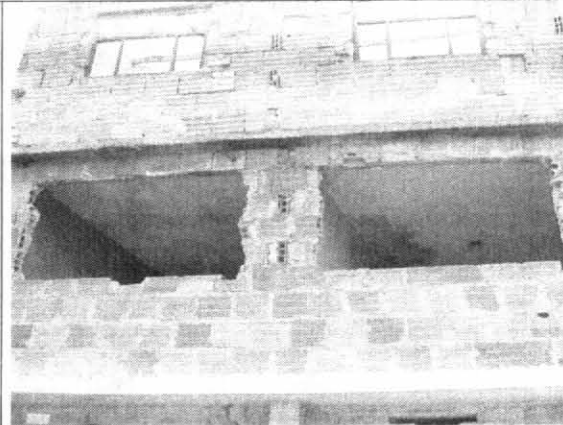
Foto 2. Parte superior de la fachada. Falta de ventanas y cubierta.

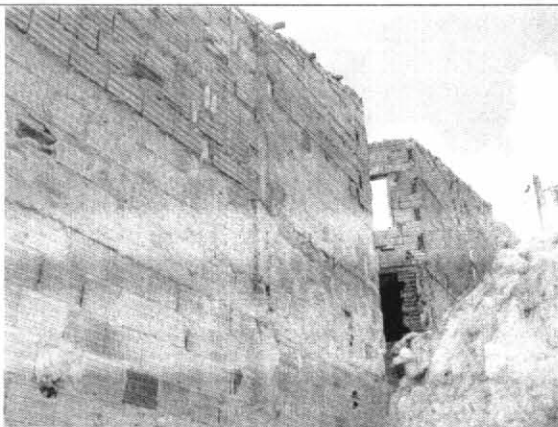
Foto 3. Características de la estructura de la edificación

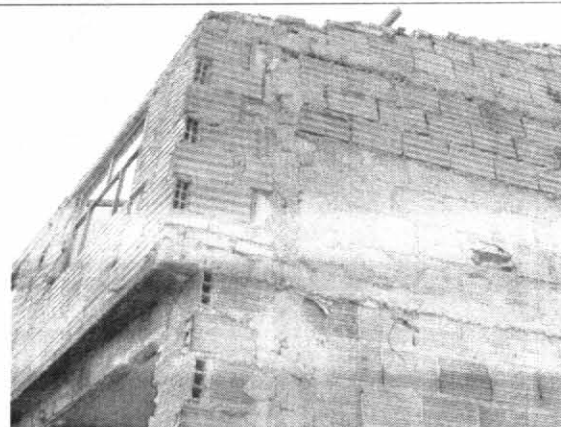
La edificación se encuentra en muy malas condiciones estructurales. Se aprecian daños en las placas de entepiso y en los elementos verticales de la estructura principal, estos daños tienen origen en la técnica constructiva la cual es de muy baja calidad, por lo que se tienen hormigueros y falta de recubrimiento del acero de refuerzo en un gran porcentaje de los elementos de concreto, reducciones de las secciones transversales, condición que ilustran las fotos 4 a 7. A lo anterior se suma la mala disposición y distribución de

Foto 4. Defectos de fabricación de la estructura.

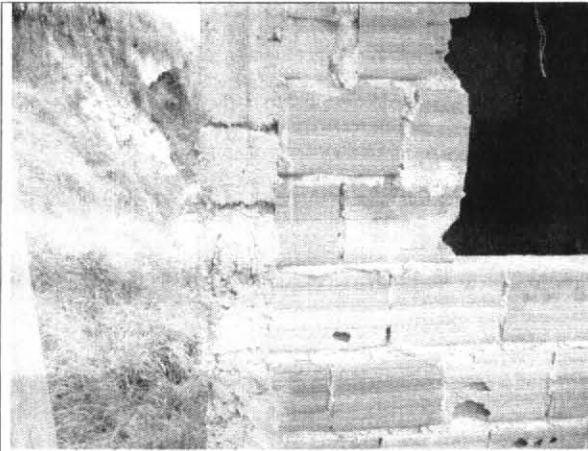
Foto 5. Hormigueros y acero de refuerzo expuesto, reducción de sección transversal del elemento.

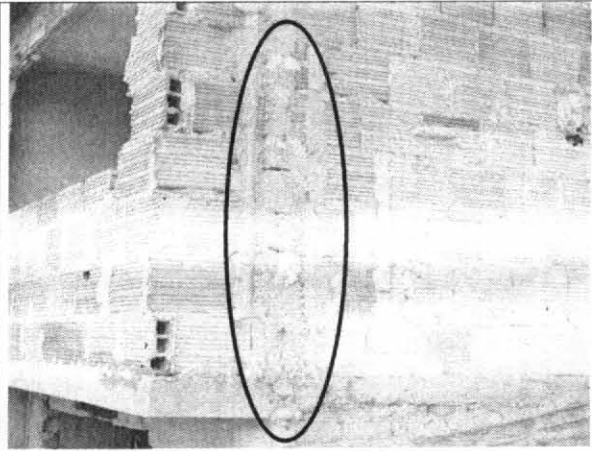
Foto 6. Elementos verticales mal fundidos, sin sección definida.

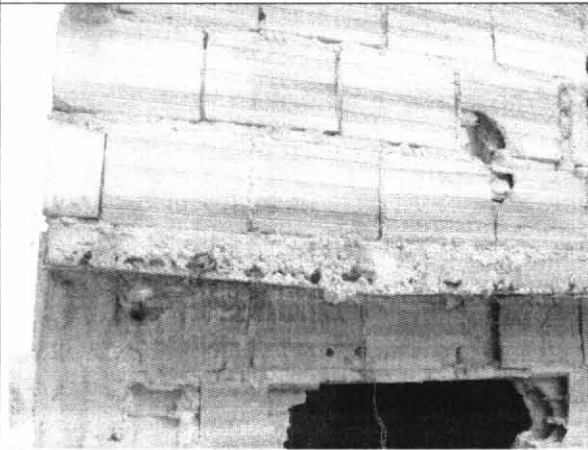
Foto 7. Mala calidad de construcción de placas.

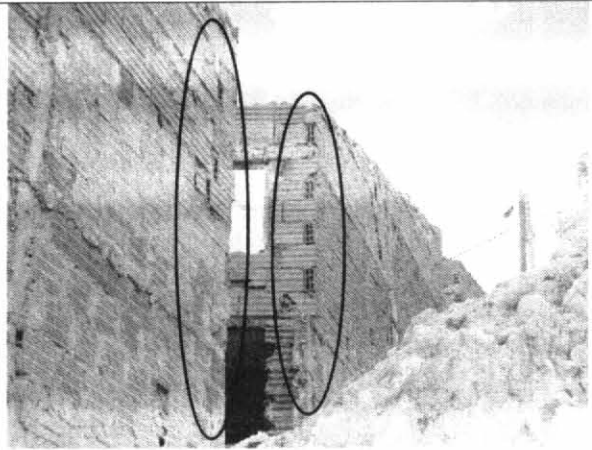
los elementos que conforman la estructura principal, como se observa en las fotos 8 y 9, se tienen ejes de columnas suspendidas entregando la responsabilidad de carga a los muros los cuales no tienen la capacidad mecánica para asumirla, hay irregularidades tanto en planta como en altura que no han tenido un manejo adecuado, se denota ausencia total tanto de un diseño estructural y como de una ejecución de construcción responsable. La falta de cubierta ha hecho que el agua penetre en toda el área construida y comience un proceso de deterioro de la edificación como se ve en las fotos 10 a 12. Existen muros, antepechos y culatas inestables de los cuales se han empezado a caer piezas de mampostería y amenazan con colapsar totalmente, ver fotos 13 a 15. En líneas generales la edificación presenta una vulnerabilidad alta, daño fuerte en los elementos estructurales por mala fabricación. La edificación esta soportando empuje de tierras por acción de una masa de suelo deslizada, esta carga ha hecho que se presente el colapso de muros laterales, la estructura no esta en capacidad de soportar este empuje, por lo que se puede decir que hay riesgo de colapso parcial a mediano plazo, agravado por la presencia de un muro en piedra pegada con gran masa que presenta una condición inestable con posibilidades de caer contra la edificación, como se ve en la foto 16.

Foto 8. Falta de elementos verticales.

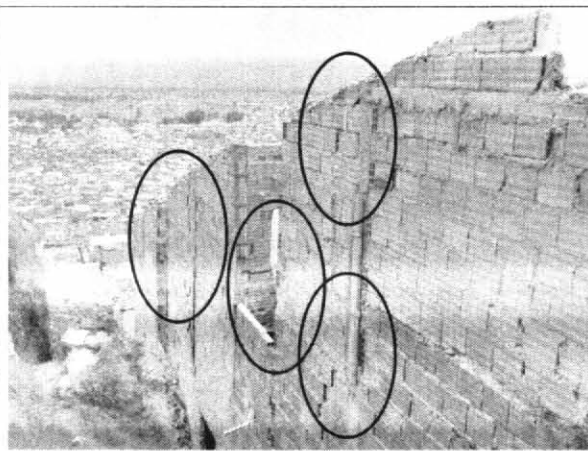
Foto 9. Mala disposición de los elementos estructurales.

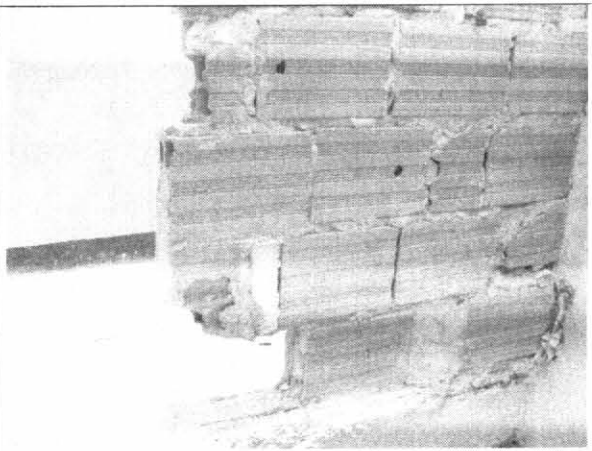
Foto 10. Deterioro de muros internos.

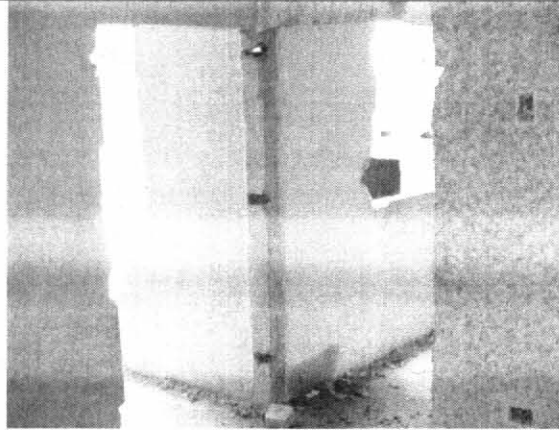
Foto 11. Deterioro incipiente en elementos internos.

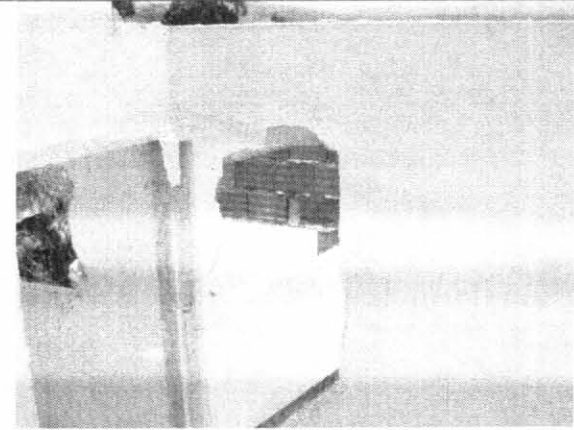
Foto 12. Falta de cubierta y deterioro incipiente.

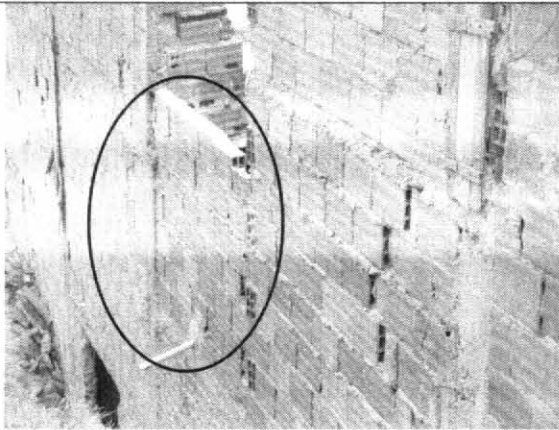
Foto 13. Muros inestables con posibilidad de colapso.

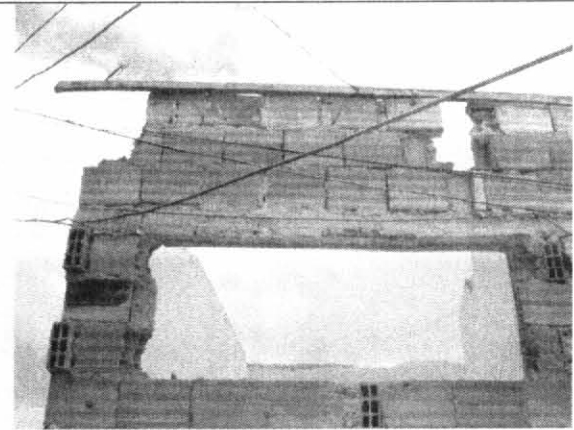
Foto 14. Desprendimiento de piezas de mampostería, y antepecho inestable.

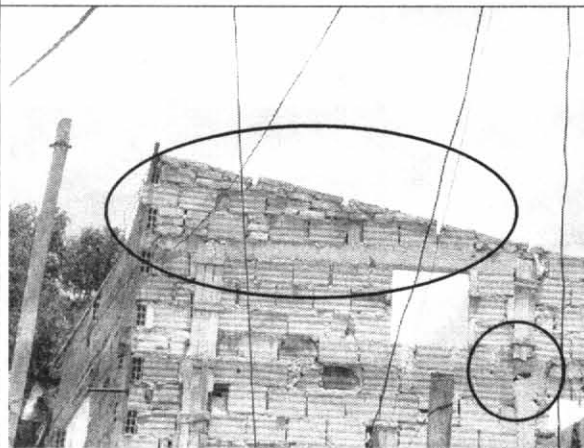
Foto 15. Culatas inestables con posibilidades de colapso y afectación a vecinos y transeúntes. Daño en columna.

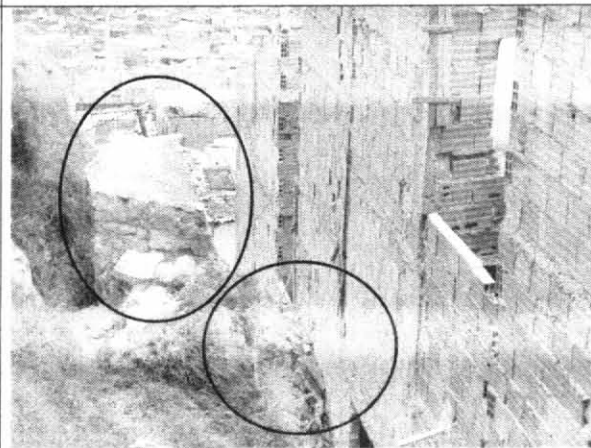
Foto 16. Muro en piedra pegada que amenaza con caer sobre la edificación. Empuje de tierras.
