DIRECCION DE PREVENCION Y ATENCION DE EMERGENCIAS

CONCEPTO DE AMENAZA RUINA N° CAR - 418

LOCALIDAD: (1) Usaquen
UPZ: (16) Santa Bárbara
BARRIO: Santa Bárbara Occidental
DIRECCION: Calle 116 No. 27 - 50
FECHA DE VISITA: Agosto 20 de 2005
SOLICITANTE: Inspección Primera C Distrital de Policía
POBLACION BENEFICIADA: Una (1) Persona – Una (1) Familia
AREA: 4800 m² (aproximadamente)

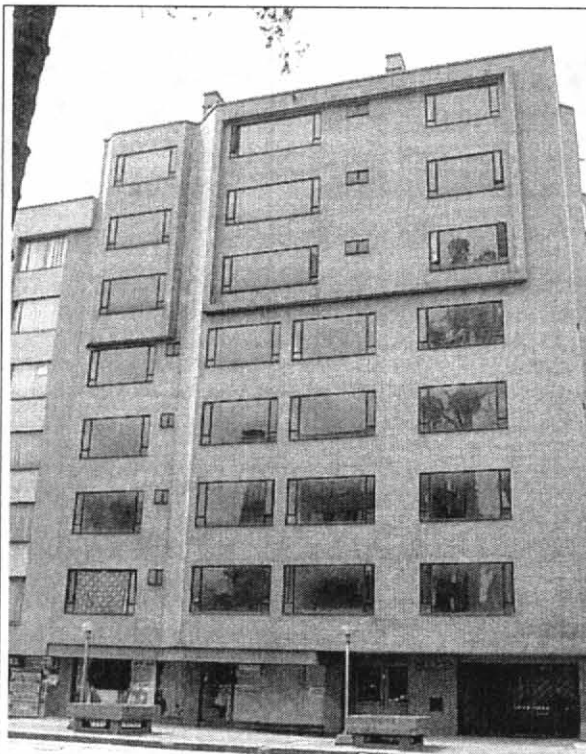
En la fachada de la edificación no se logran identificar daños estructurales, sin embargo se evidencia una construcción de dos pisos adosada a la estructura principal con agrietamientos en muros y asentamientos diferenciales en este sector, como se ve en las fotografías 1 a 4.

Foto 1. Fachada de la edificación en las condiciones presentes al momento de la visita.

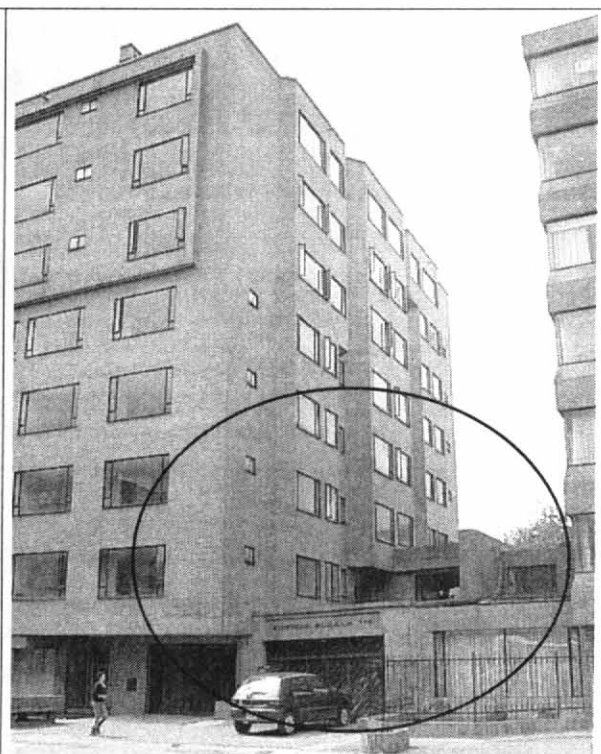
Se identificaron diferencias de asentamientos entre la estructura principal y la construcción ubicada en el sector posterior (aislamiento), ver fotografía 9. De igual manera se identificó el agrietamiento longitudinal bajo la primera placa aérea en el sector que diferencia la estructura de dos pisos sobre el costado oriental adosada con la estructura principal, como se ve en las fotografías 2 y 10.

Foto 2. Estructura de dos pisos sobre el costado oriental adosada con la estructura principal.

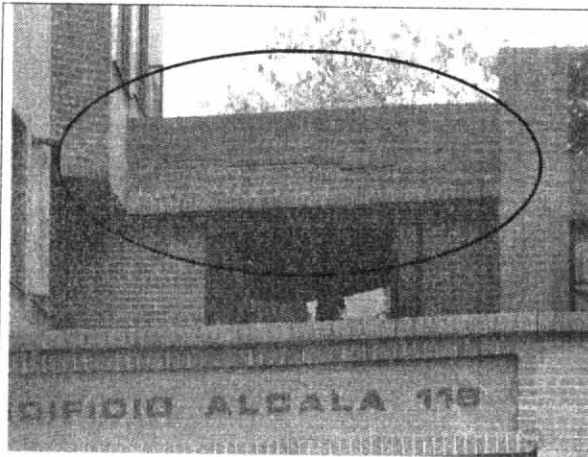
Foto 3. Agrietamiento en muro fachada de la estructura adosada.

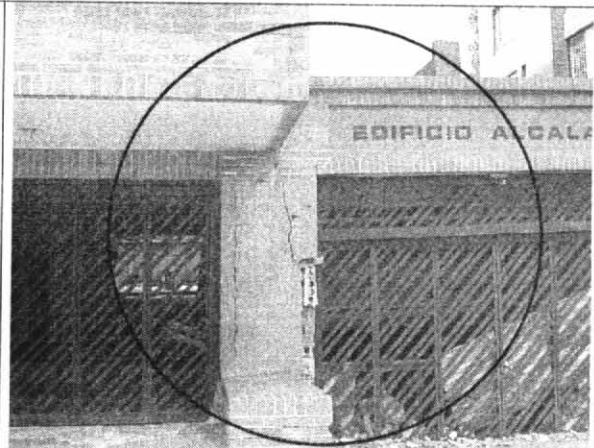
Foto 4. Asentamiento diferencial evidente en los dos sectores de la construcción.

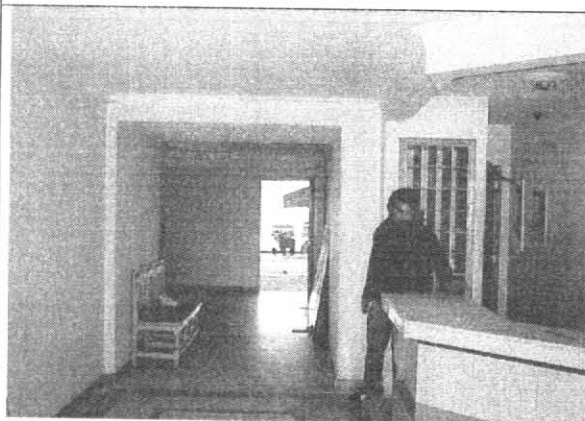
En la visita técnica no se identificaron daños estructurales en el acceso y en los apartamentos de los diferentes pisos de la construcción, ver fotografías 5 a 7. Sin embargo se detectaron agrietamientos de muros no estructurales al interior del inmueble sobre la fachada del piso tres (3), como se aprecia en la fotografía 8.

Foto 5. No se evidencian daños estructurales en el sector de acceso al edificio.

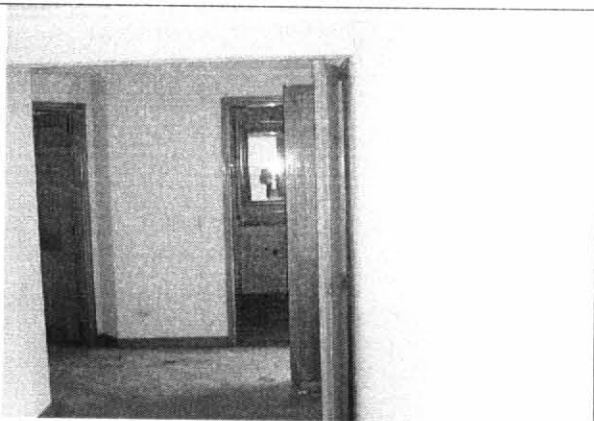
Foto 6. En los apartamentos ubicados a partir del piso dos(2) no se identifican daños estructurales.

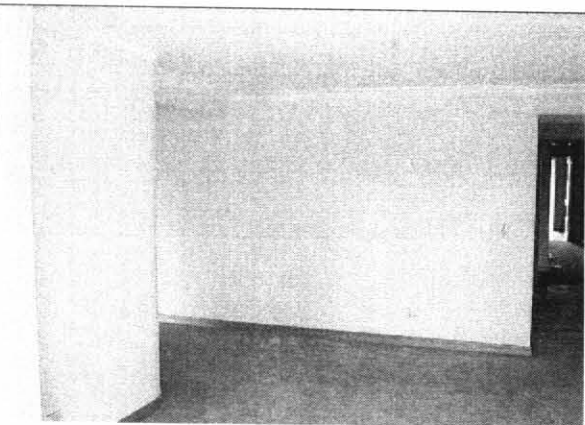
Foto 7. En general, el estado de mantenimiento al interior de los apartamentos es adecuado.

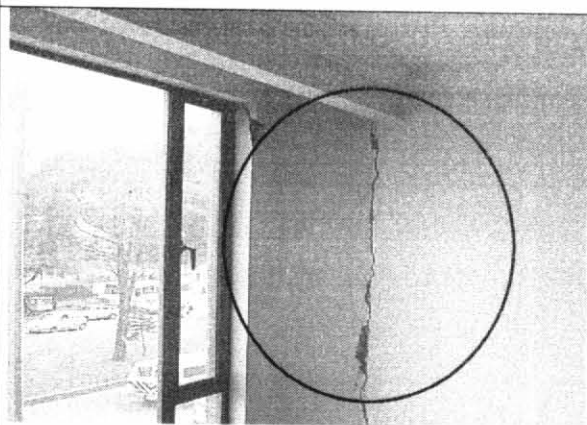
Foto 8. Agrietamiento de muro no estructural al interior del inmueble sobre la fachada del piso tres (3).

- Es necesario realizar estudios técnicos para evaluar la condición real de la estructura, las causas del deterioro y la posibilidad de su recuperación. Estos estudios deben incluir la evaluación de la estructura y del suelo de fundación
- Ejecutar las reparaciones y recomendaciones derivadas de los estudios técnicos. Esta labor deberá ser realizada bajo una supervisión técnica adecuada
- Teniendo en cuenta las condiciones actuales, la evaluación técnica y reparación de la estructura debe realizarse inmediatamente, con el fin de evitar colapsos y situaciones de riesgo a transeúntes
- Reparar grietas de muros no estructurales del edificio principal

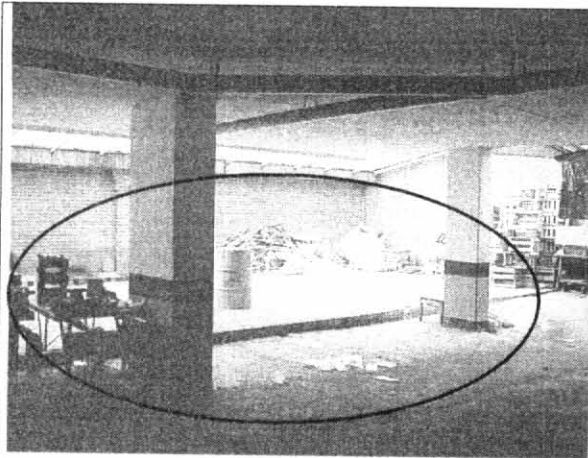
Foto 9. Diferencias de asentamientos entre la estructura principal y la construcción ubicada en el sector posterior.

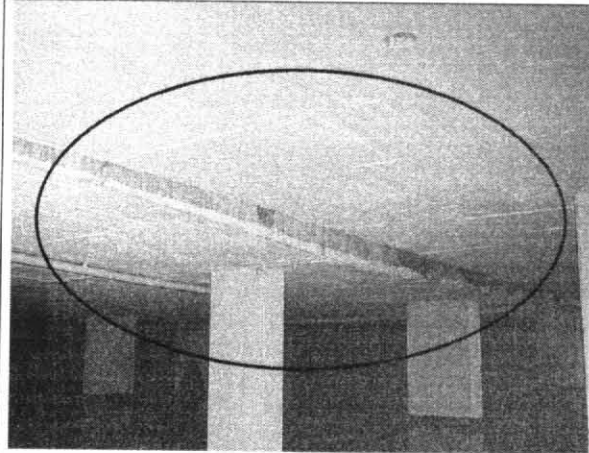
Foto 10. Diferencia de asentamiento, vista desde la zona parqueaderos de sótano.

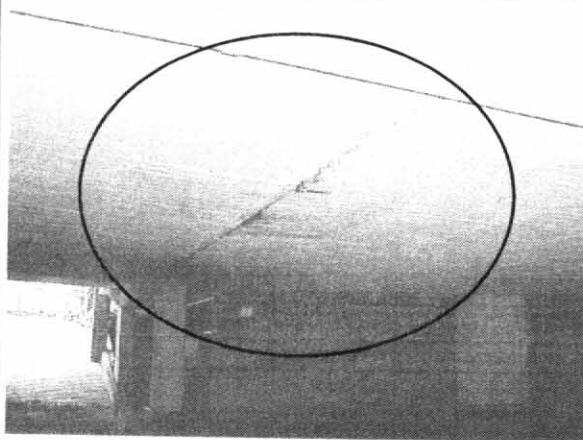
Foto 11. Agrietamiento longitudinal bajo la primera placa aérea en el sector que diferencia la estructura de dos pisos sobre el costado oriental adosada y sin junta de dilatación con la estructura principal. Ver fotografía 2.

La estructura del edificio ubicado en la Calle 116 No. 27 - 50, no presenta daños que impliquen una posible falla general o colapso de la edificación, sin embargo las estructuras de dos (2) niveles adosadas a la principal en los costados norte y oriental, presentan deformaciones y daños en elementos no estructurales con posibilidades de colapsos parciales de estos elementos y desprendimiento de fragmentos que pueden afectar a habitantes o transeúntes. Por lo tanto las estructuras de dos (2) niveles ubicados en los costados norte y oriental **AMENAZAN RUINA** en sus elementos no estructurales, de acuerdo con lo anterior se hacen las siguientes recomendaciones a los propietarios o responsables del inmueble
