DIRECCION DE PREVENCIÓN Y ATENCIÓN DE EMERGENCIAS

## CONCEPTO DE AMENAZA RUINA N° CAR - 419

LOCALIDAD: (3) Santa Fe  
UPZ: (33) Sosiego  
BARRIO: Las Cruces  
DIRECCION: Esquina Nor.Occidental Avenida Calle 1 con Carrera 5  
FECHA DE VISITA: Agosto 20 de 2005  
SOLICITANTE: Asesora de obras de la Alcaldía Local  
POBLACION BENEFICIADA: Una (1) Persona – Una (1) familia  
AREA: 13.80 m<sup>2</sup> (aproximadamente)

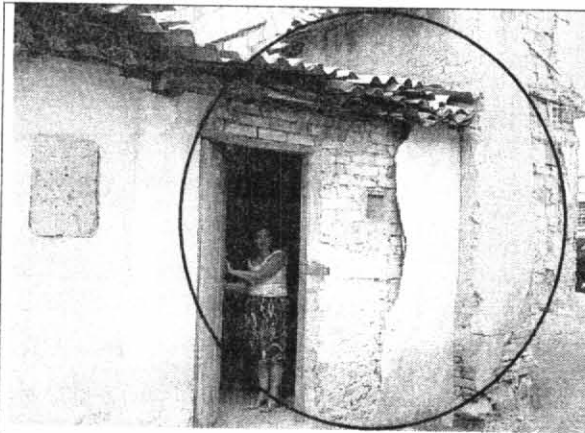
La fachada del inmueble esta afectada por deterioro progresivo, caracterizado por agrietamientos y desprendimiento de acabados, ver fotografía 1. De igual manera se identificó que el muro culata del costado sur esta agrietado y con pérdida de verticalidad, como se ve en la fotografía 2.

Foto 1. Condiciones de fachada al momento de la visita, desprendimiento de acabados y deterioro progresivo.

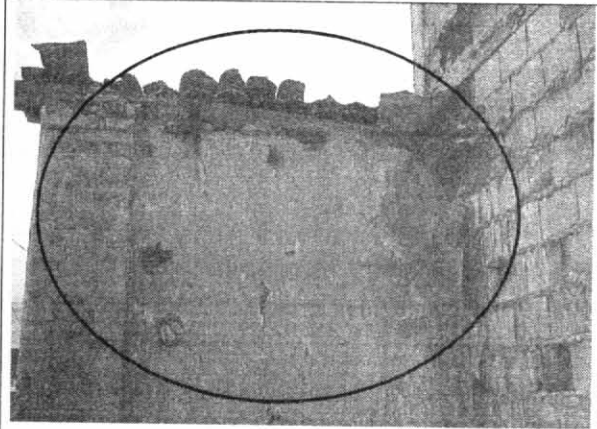
Foto 2. Muro culata del costado sur agrietado y con pérdida de verticalidad.

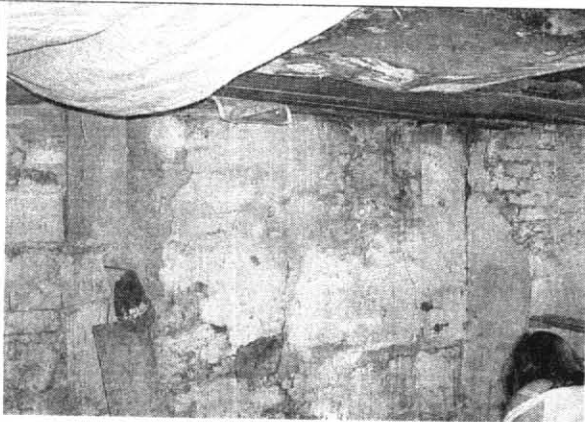
En general la estructura al interior del inmueble esta deteriorada y tiene deficientes condiciones estructurales, toda vez que se hacen evidentes los agrietamientos en muros y los colapsos parciales a nivel de la cubierta, como se ve en las fotografías 3 y 4. Se identificaron posibilidades de colapso a corto plazo de los elementos principales de la estructura, ver fotografía 5.

Foto 3. Al interior del inmueble la estructura esta deteriorada y los muros están agrietados.

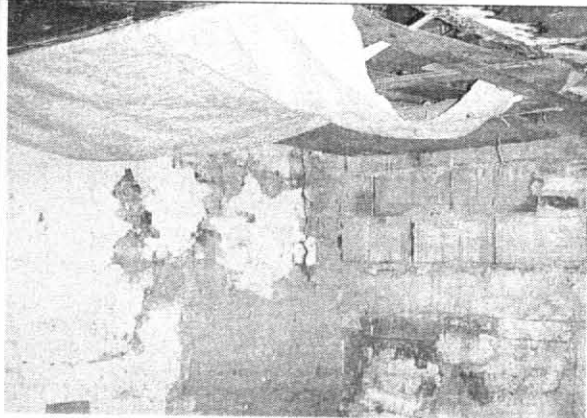
Foto 4. La estructura de cubierta esta parcialmente colapsada y no hay un arriostramiento adecuado que garantice integralidad estructural.

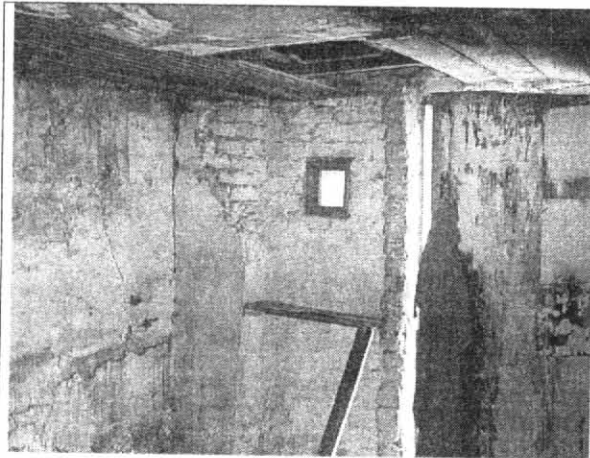
Foto 5. Se identificaron posibilidades de colapso a corto plazo de los elementos principales de la estructura.

De acuerdo con lo anterior, se puede establecer que la edificación **AMENAZA RUINA** en los elementos principales de su estructura como son: cubierta y muros.

La edificación presenta un estado estructural deficiente y no puede recuperarse, se considera necesaria una intervención de demolición y reconstrucción general.
