CONCEPTO DE AMENAZA RUINA N° CAR - 420

LOCALIDAD: (13) TEUSAQUILLO
UPZ: (107) Quinta Paredes
BARRIO: Ortezal
DIRECCION: Calle 22 B Bis # 47 - 85
FECHA DE VISITA: Agosto 30 de 2005
SOLICITANTE: Inspección 13 E Distrital de Policía
POBLACION BENEFICIADA: 1 Persona - 1 Familia
AREA: 250 m² (aproximadamente)

Este concepto corresponde a la visita de inspección para verificar el estado y condiciones del inmueble ubicado en la Calle 22 B Bis # 47 - 85, con el fin de establecer si amenaza ruina o no.

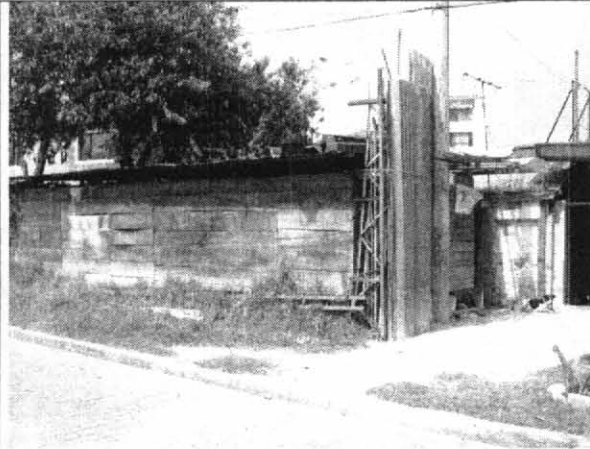
Foto 1. Fachada de la edificación al momento de la visita.

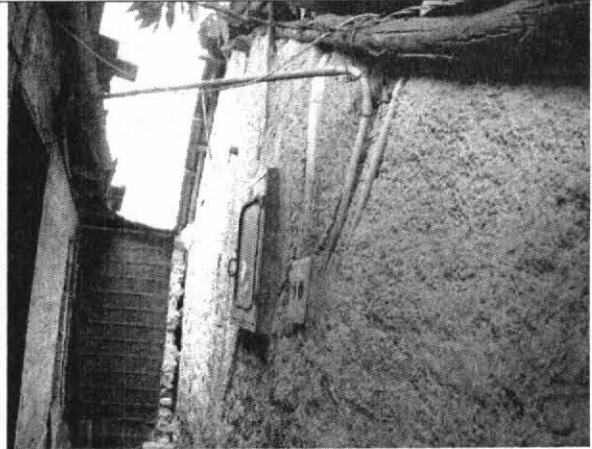
En la actualidad no existen daños graves o que indiquen mal comportamiento estructural de los elementos, ver fotos 2 y 3, a excepción de algunas fisuras en el pañete de recubrimiento de los muros lo que ha generado algunos desprendimientos de este acabado, como se ve en las fotos 4 a 7; en el interior no hay daños graves pero si se observa que hay humedad en algunos muros por el ingreso de agua, la cubierta esta algo deteriorada por la vetustez de los elementos, pero no tiene daños estructurales graves, situación mostrada en las fotos 8 y 9. Algunos muros han sido reemplazados por láminas de madera, ver foto 10. La construcción en madera y estructura metálica del sector anterior no presenta fallas sin embargo los amarres entre los elementos no son apropiados, como se observa en las fotos 11 y 12.

Foto 2. Muro lateral de la construcción principal.

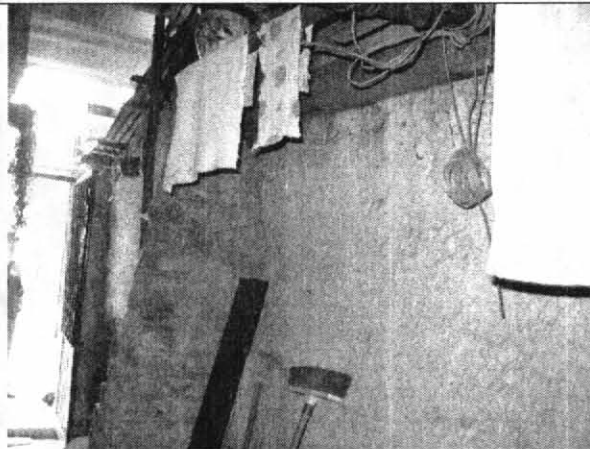
Foto 3. Muro lateral de la construcción principal.

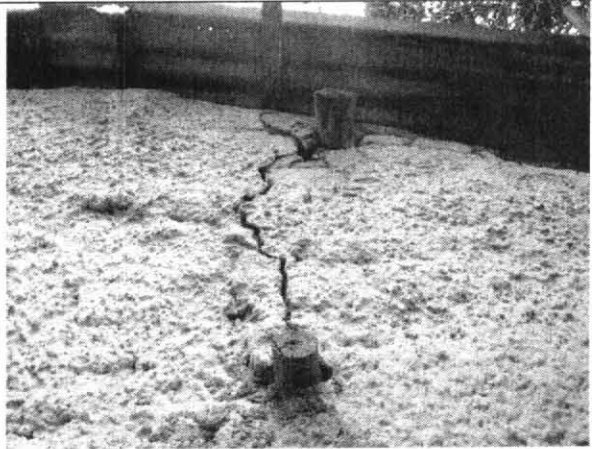
Foto 4. Fisuras del pañete de recubrimiento del muro.

- Reparar los agrietamientos del pañete en los muros para evitar aumento del deterioro, volver a colocar el pañete en los sitios donde se ha presentado desprendimiento
- Hacer actividades de mantenimiento y reparación de la cubierta para evitar el ingreso de agua lluvia y detener el proceso de deterioro que sufren otros elementos
- Proveer de un amarre adecuado a los elementos y láminas de la cubierta y cerramiento del sector anterior de la edificación

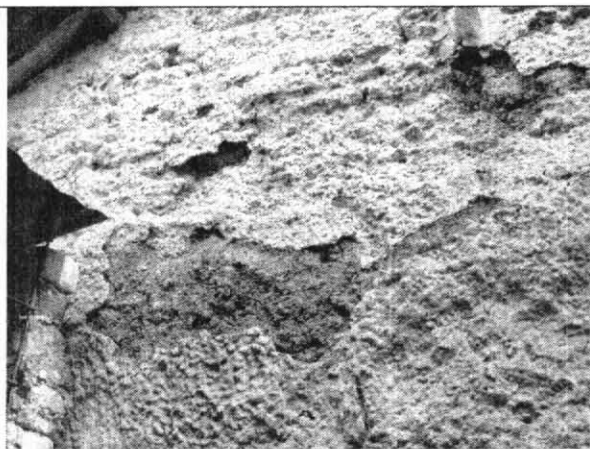
Foto 5. Desprendimiento de fragmentos del acabado.

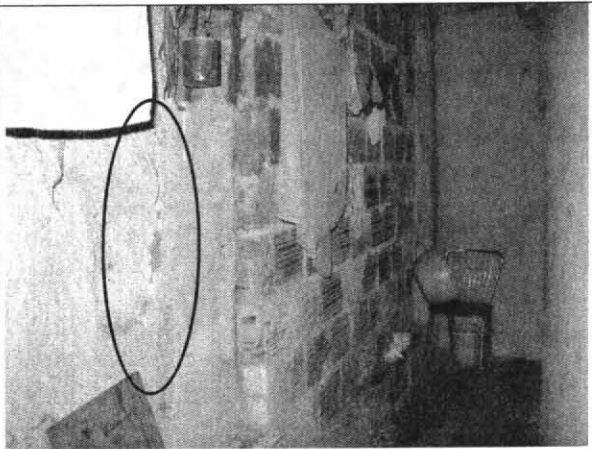
Foto 6. Desprendimiento de fragmentos del pañete.

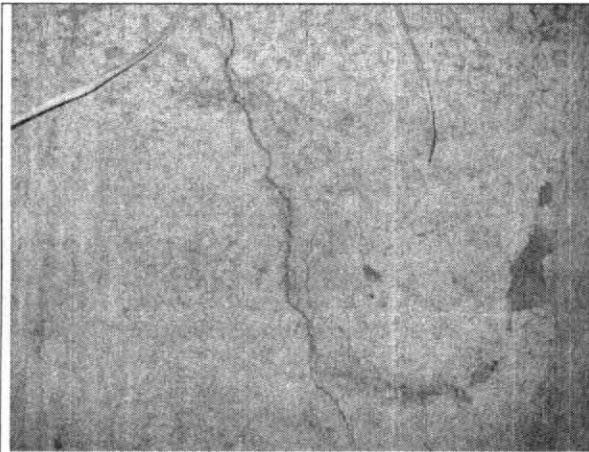
Foto 7. Fisura del pañete de recubrimiento del muro lateral.

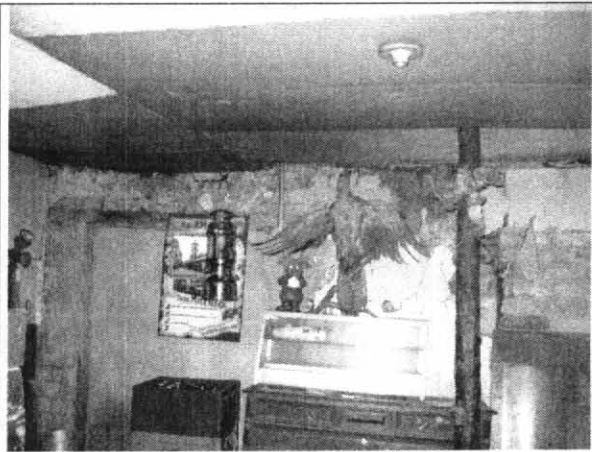
Foto 8. Muros internos sin daños apreciables.

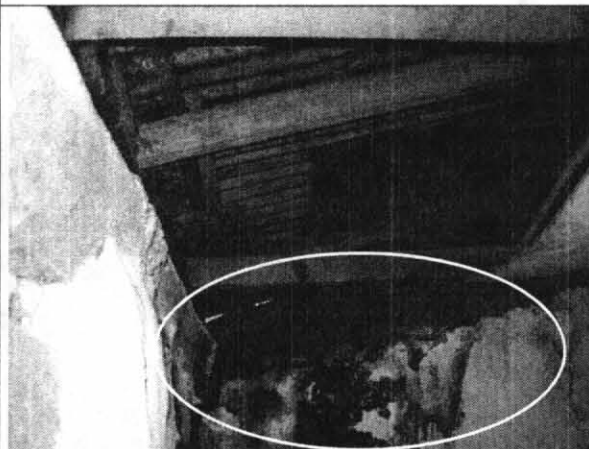
Foto 9. Humedad en muros y cubierta sin daño grave.

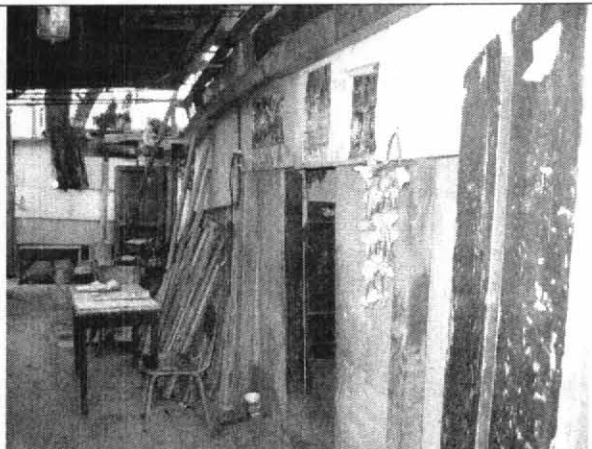
Foto 10. Divisiones en madera

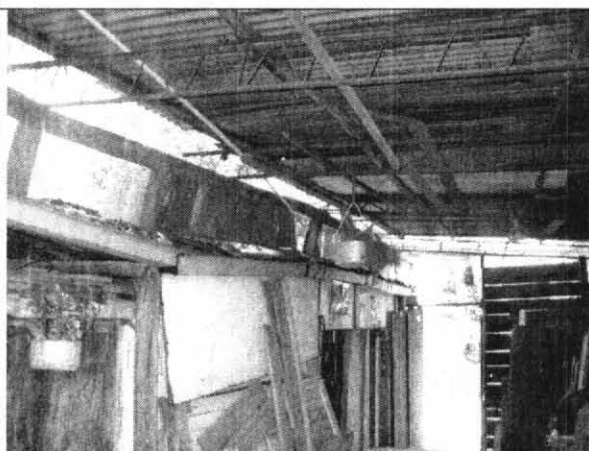
Foto 11. Cubierta del sector anterior, amarres inapropiados.

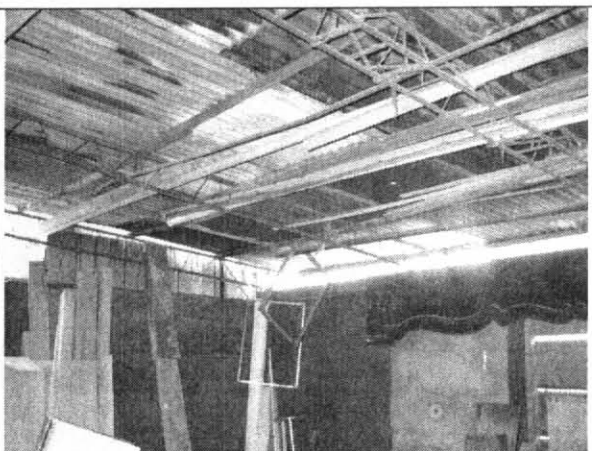
Foto 12. Elementos de cubierta del sector anterior con deficiencias en los amarres de elementos.
