DIRECCION DE PREVENCION Y ATENCION DE EMERGENCIAS

CONCEPTO DE AMENAZA RUINA N° CAR - 425

LOCALIDAD: (11) Suba
UPZ: (17) San José de Bavaria
BARRIO: Nueva Zelandia
DIRECCION: Calle 182 N° 46 B - 20. (Muro de Cerramiento).
FECHA DE VISITA: Agosto 26 de 2005
SOLICITANTE: Inspección 11 A Distrital de Policía
POBLACION BENEFICIADA: Una (1) Persona – Una (1) Familia
AREA: 30 m² (aproximadamente)

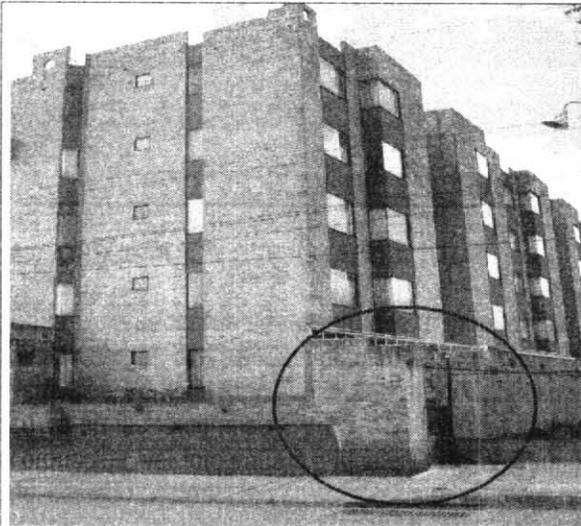
Foto 1. Aspecto general del muro objeto del concepto ubicado hacia el costado sur-oriental del conjunto residencial Oikos.

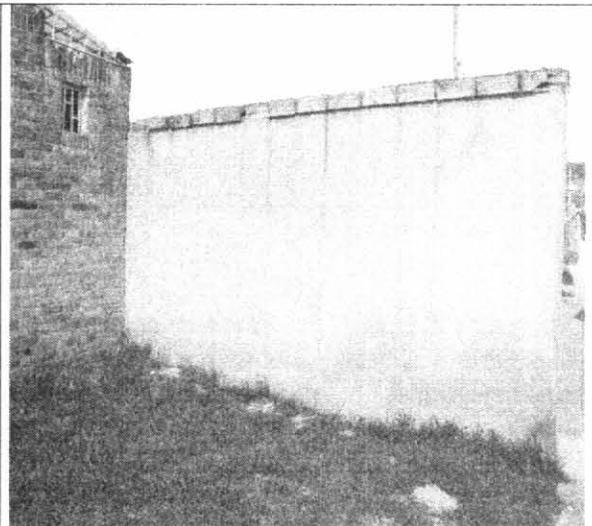
En la visita realizada se detectó que el muro objeto del concepto no cuenta con un sistema adecuado para resistir cargas laterales, sin embargo no se evidencian daños que comprometan su estabilidad ante cargas verticales, de igual forma se identificaron fisuras superficiales a nivel del pañete sobre el mismo muro, como se ve en las fotografías 1 y 2. También se identificó desprendimiento de fragmentos de muro a nivel de coronación, ver fotografía 3. Al interior del apartamento 102 no se identifican daños estructurales en el muro del costado posterior, como se aprecia en la fotografía 4.

Foto 2. Aspecto general del muro objeto del concepto. Se muestran grietas superficiales a nivel de pañete. No se identificaron elementos de confinamiento.

- Realizar la construcción de elementos de confinamiento en el muro, que garanticen un nivel de seguridad adecuado, ya que en la actualidad, por la falta de estos elementos, la estructura no está en capacidad de soportar cargas laterales o las inducidas por un evento sísmico.

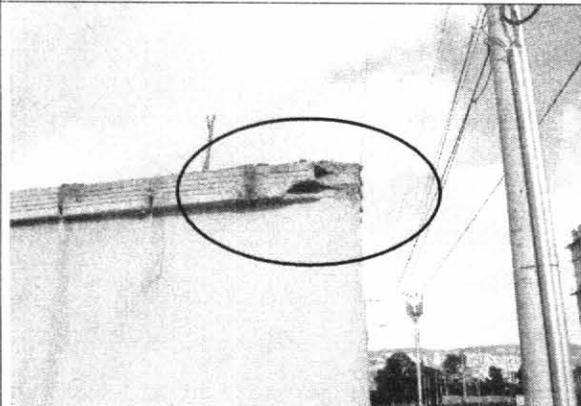
Foto 3. Se identificó desprendimiento de fragmentos de muro.

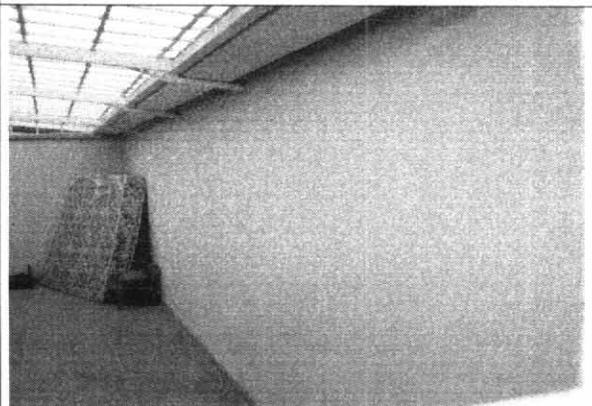
Foto 4. Al interior del apartamento 102 no se identifican daños estructurales en el muro del costado posterior.
