CONCEPTO DE AMENAZA RUINA Nº CAR - 426

LOCALIDAD: (16) Puente Aranda
UPZ: (108) Zona Industrial
BARRIO: Cundinamarca
DIRECCION: Calle 20 Nº 32 – 53 / 55
FECHA DE VISITA: Agosto 26 de 2005
SOLICITANTE: Asesor de Obras de la Alcaldía Local
POBLACION BENEFICIADA: Una (1) Persona – Una (1) familia
AREA: 180 m² (aproximadamente)

Este concepto corresponde a la visita de inspección para verificar el estado y condiciones del inmueble ubicado en la Calle 20 Nº 32 – 53 / 55 , con el fin de establecer si amenaza ruina o no.

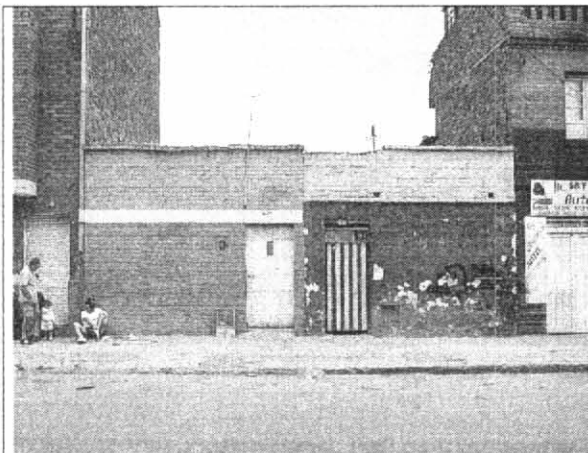
En la visita realizada se evidenció agrietamiento leve y el desprendimiento de acabados en el muro fachada, sin embargo no se identificó riesgo de afectación a transeúntes, como se ve en las fotografías 1 a 3.

Foto 1. Condiciones de fachada al momento de la visita.

- Retirar y reparar los elementos de acabados que ofrezcan peligro de caerse, en especial los exteriores ya que hay riesgo de afectación a transeúntes

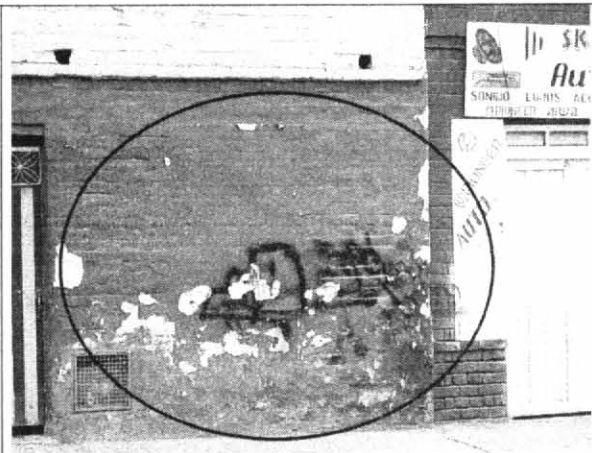
Foto 2. Desprendimiento de acabados en la fachada del inmueble.

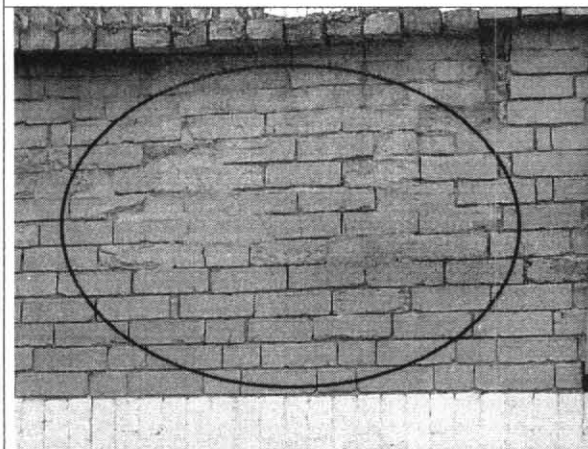
Foto 3. Agrietamiento leve del muro siguiendo el sentido de la pega.

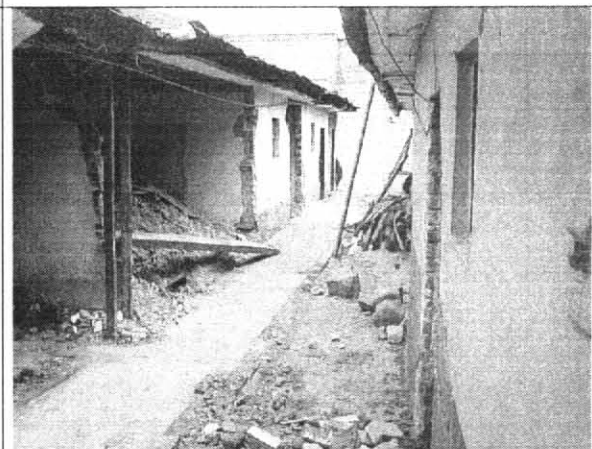
Al interior del inmueble se identificaron demoliciones parciales de muros y cubiertas, sin embargo, no se identificaron daños que comprometan la estabilidad de la estructura a corto plazo, como se aprecia en las fotografías 4 y 5.

Foto 4. Demoliciones parciales de muros y cubiertas al interior del inmueble

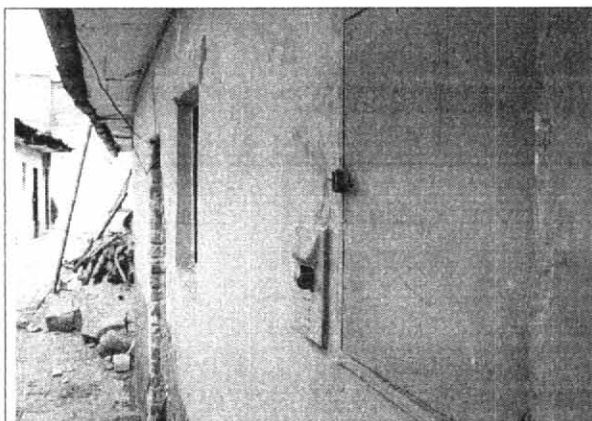
Foto 5. No se identificaron daños en los muros que comprometan la estabilidad de la estructura ante cargas habituales de servicio.
