## CONCEPTO DE AMENAZA RUINA N° CAR - 429

**LOCALIDAD:** (11) SUBA  
**UPZ:** (28) El Rincón  
**BARRIO:** Altos de Chozica  
**DIRECCION:** Calle 137 # 85 - 40 (Muro de Cerramiento)  
**FECHA DE VISITA:** Septiembre 13 de 2005  
**SOLICITANTE:** Inspección 11 A Distrital de Policía  
**POBLACION BENEFICIADA:** 50 Personas – 15 Familia  
**AREA:** 10000 m<sup>2</sup> (aproximadamente)

Este concepto corresponde a la visita de inspección para verificar el estado y condiciones del muro de cerramiento del inmueble ubicado en la Calle 137 # 85 - 40, con el fin de establecer si amenaza ruina o no.

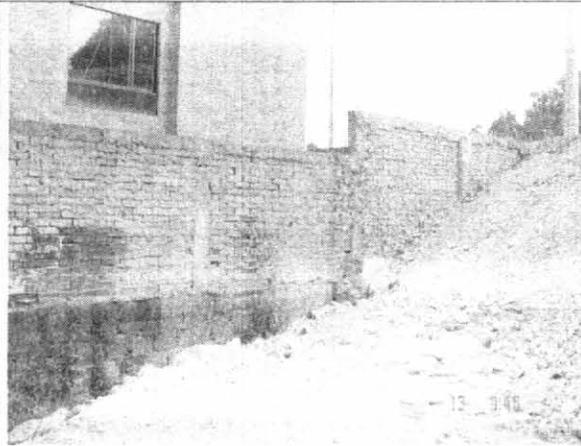
Foto 1. Aspecto externo del muro objeto de la visita.

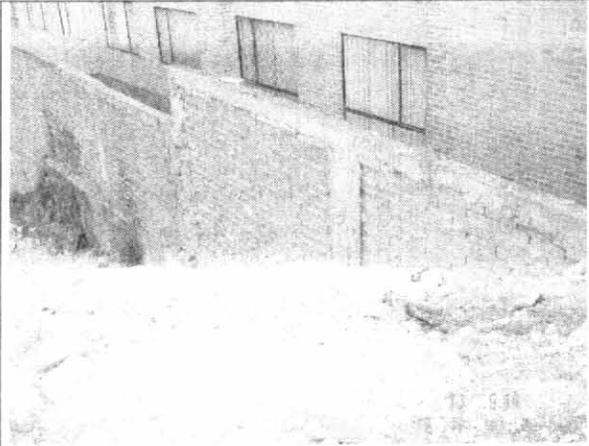
Foto 2. Muro con columnetas y vigas de concreto.

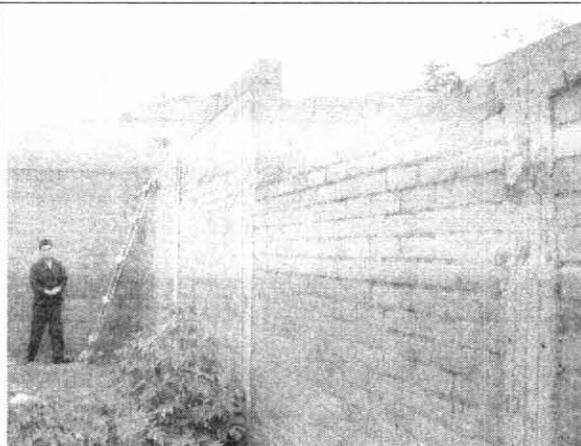
Foto 3. Aspecto general del muro vista interna

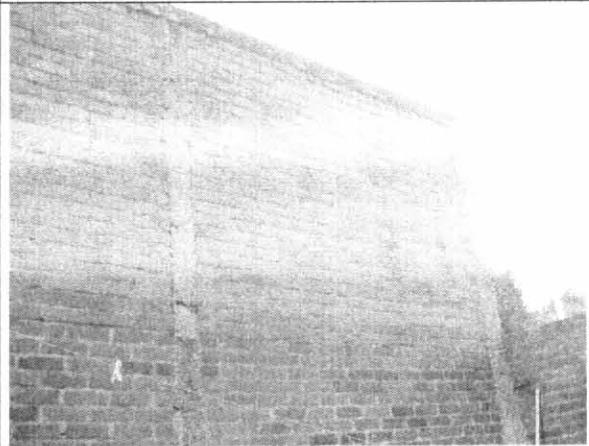
Foto 4. Aspecto interno del muro objeto de la visita

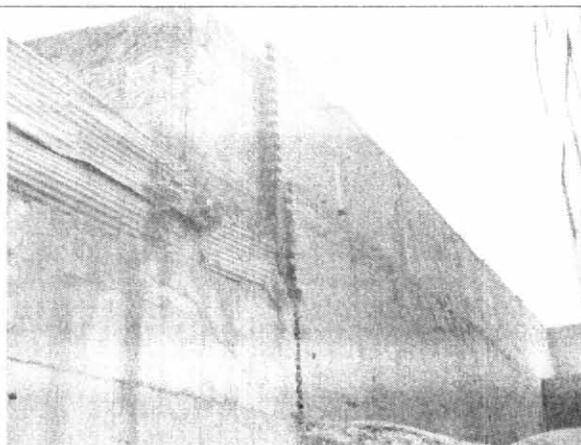
Foto 5. Vista interna del muro del costado norte.

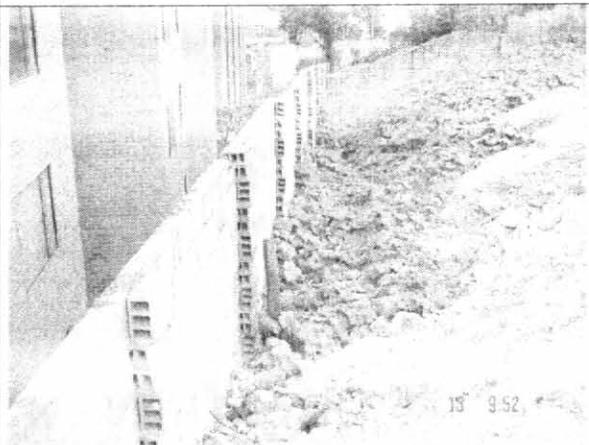
Foto 6. Vista externa del muro costado norte.

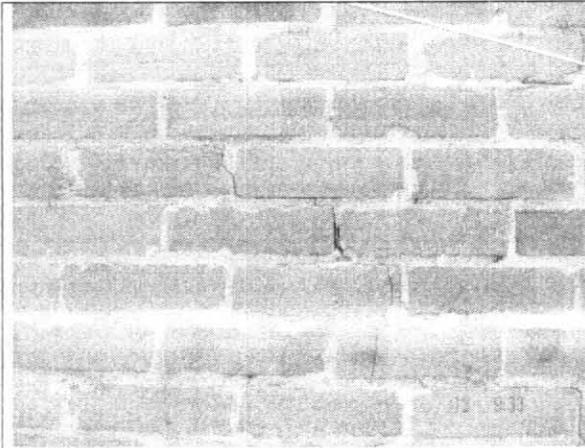
Se pudo detectar que el muro se encuentra en buenas condiciones estructurales, el daño que presenta se cataloga como leve, presenta una grieta diagonal que sigue la pega del ladrillo, condición que se puede corregir, como se observa en la foto 7; en algunos puntos se detectaron afloramientos de humedades por el contacto externo con el terreno donde funciona como muro de contención, situación mostrada en las fotos 8 y 9. Los muros que han quedado de la demolición de las casas vecinas no poseen elementos de confinamiento por lo que no se garantiza su estabilidad, como se ve en las fotos 6 y 10. En el desarrollo de las obras viales del sector se están haciendo rellenos contra este muro de cerramiento por lo que puede asumir esfuerzos de presión de tierras para los cuales no está diseñado, las fotografías 11 y 12 ilustran al respecto.

Foto 7. Grietas en la pega de la mampostería.

- Reparar las grietas diagonales que siguen la línea de la pega de los ladrillos
- Estudiar el comportamiento del muro en mampostería que parcialmente esta trabajando como elemento de contención de tierras para verificar su desempeño y evaluar la posibilidad de su reforzamiento o reemplazo y la incorporación de elementos para el manejo de las aguas subsuperficiales
- No hacer rellenos de material contra el muro, se deben diseñar y construir primero los muros adecuados para tal fin
- Demoler y retirar los fragmentos de muros inestables que han quedado de la demolición de casas vecinas
- Las anteriores recomendaciones deben ser desarrolladas por personal técnico y profesional idóneo

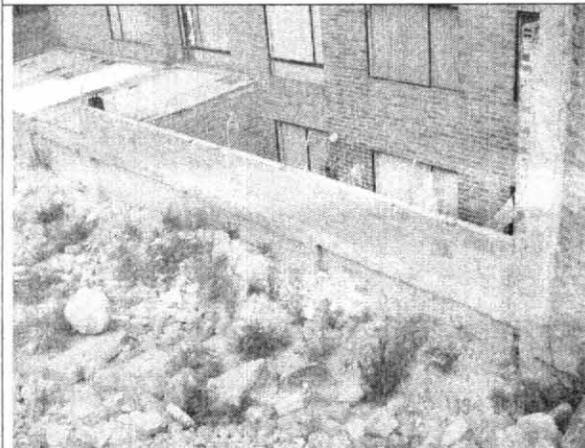
Foto 9. Muro trabajando como elemento de contención.

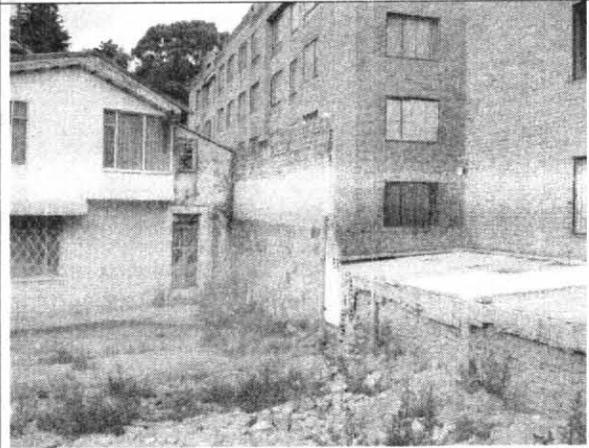
Foto 10. Muros que han quedado de demoliciones

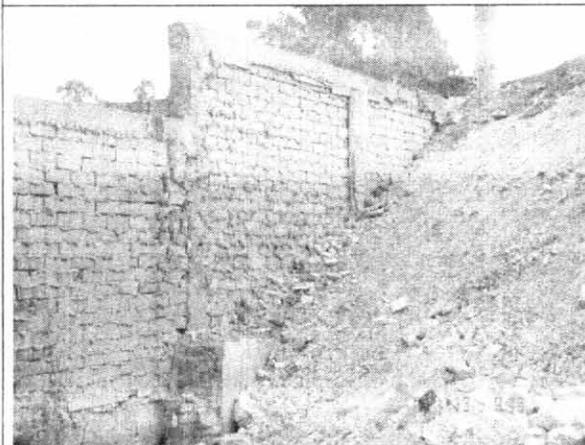
Foto 11. Empuje de tierras sobre el muro por nuevos rellenos

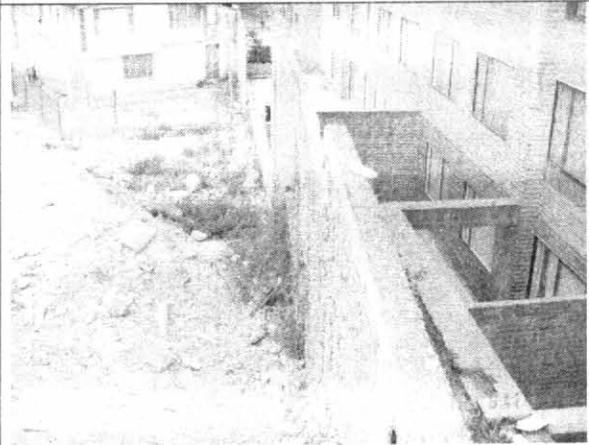
Foto 12. Conformación de rellenos contra el muro
