DIRECCION DE PREVENCION Y ATENCION DE EMERGENCIAS

CONCEPTO DE AMENAZA RUINA N° CAR - 430

LOCALIDAD: (12) BARRIOS UNIDOS
UPZ: (103) Parque El Salitre
BARRIO: El Rosario
DIRECCION: Carrera 35 # 63 D – 20 (Muro de Fachada Frontal)
FECHA DE VISITA: Septiembre 13 de 2005
SOLICITANTE: Inspección 12 D Distrital de Policía
POBLACION BENEFICIADA: 3 Personas – 1 Familia
AREA: 120 m² (aproximadamente)

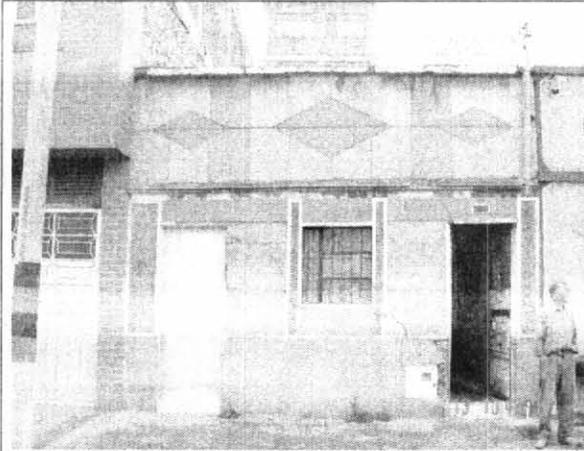
El muro objeto de la visita es la fachada del inmueble ubicado en la Carrera 35 # 63 D – 20, este muro es en mampostería de bloques de arcilla cocida, sin confinar ni reforzar, se encuentra recubierto con un mortero y acabado en granito lavado, la altura sobre el nivel del andén es de 3.50 metros y con longitud de 5.15 metros aproximadamente, el aspecto general del muro de fachada de la edificación se puede ver en la fotografía 1 del registro fotográfico.

Foto 1. Aspecto general del muro objeto de la visita.

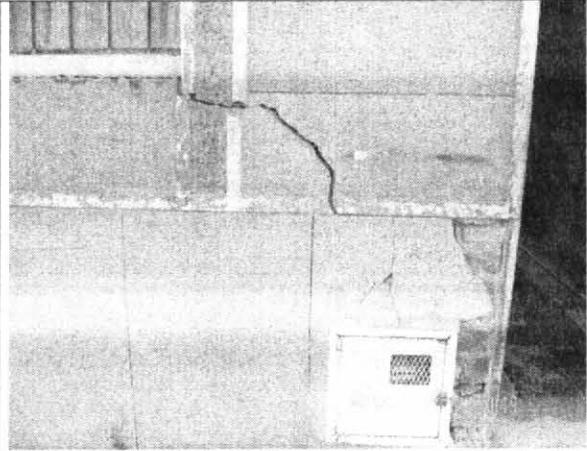
En el momento de la inspección técnica se pudo apreciar que el muro de fachada presenta agrietamientos diagonales bien marcados y que ocupan casi toda su extensión, dejando tramos inestables, como muestran las fotos 2 y 3; en otros puntos se presentan agrietamientos con desprendimiento del acabado de recubrimiento, ver foto 4, que forman bloques inestables con posibilidades de colapso; el dintel de la puerta de acceso al predio presenta fracturas tanto externa como internamente, situación que ilustran las fotos 5 y 6. No se identificó pérdida de verticalidad del muro de fachada del inmueble. El muro lateral del pasillo de acceso al predio, que no es objeto del concepto, también presenta agrietamientos, situación que ilustra la foto 7. En líneas generales el muro de fachada de la edificación presenta daño fuerte con posibilidades de colapso a mediano plazo.

Foto 2. Fractura entre vanos de puerta y ventana.

- Realizar actividades de demolición y reconstrucción general del muro de fachada del predio
- Como medida adicional se recomienda construir vigas y columnas de confinamiento, además de reparar todos los muros interiores que presentan agrietamientos
- Restringir el uso del sector frontal del inmueble y proveer medidas de aislamiento y protección al transeúnte hasta que sea realizada la intervención para superar el estado de amenaza ruina del muro de fachada

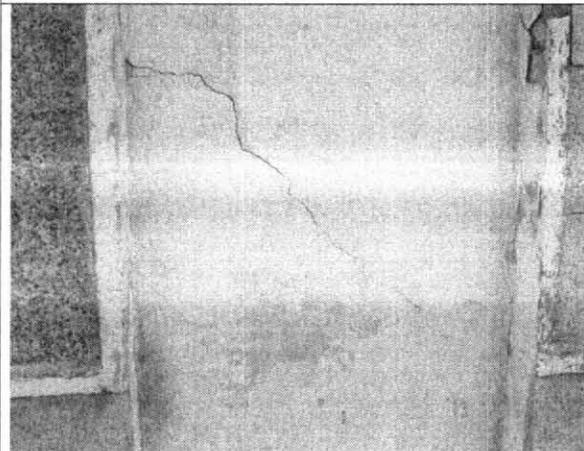
Foto 3. Grieta diagonal del muro de fachada.

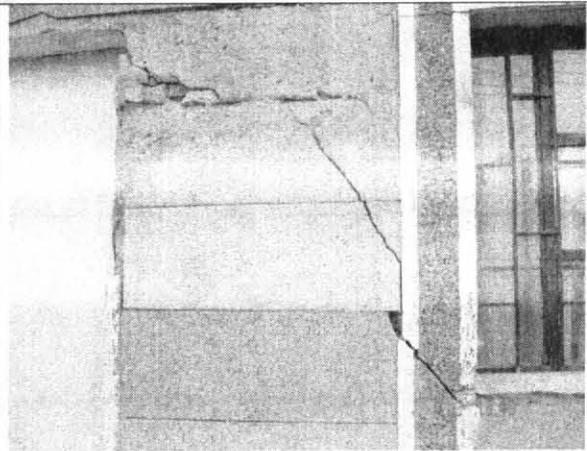
Foto 4. Grieta y pérdida de material de recubrimiento.

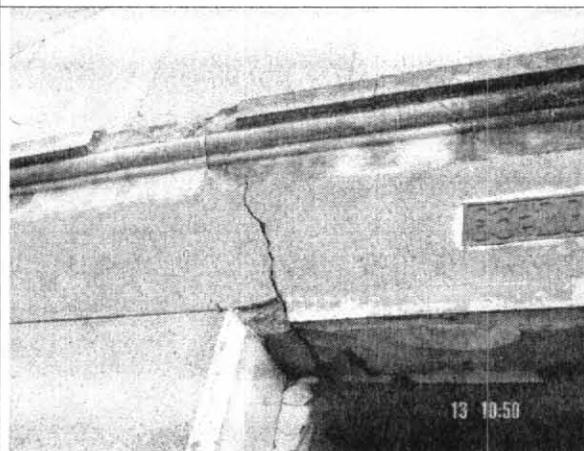
Foto 5. Grieta en dintel de la puerta de acceso.

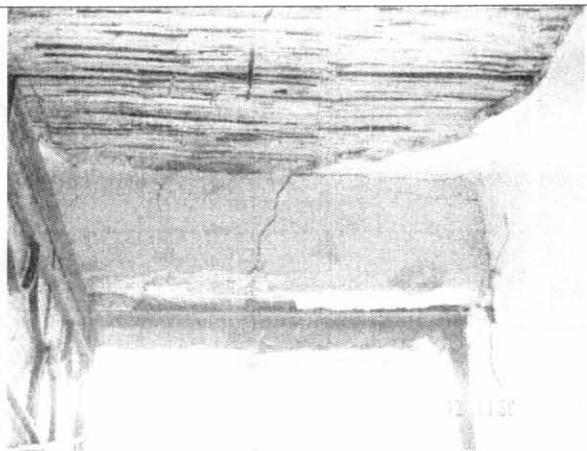
Foto 6. Fractura en dintel vista internamente.

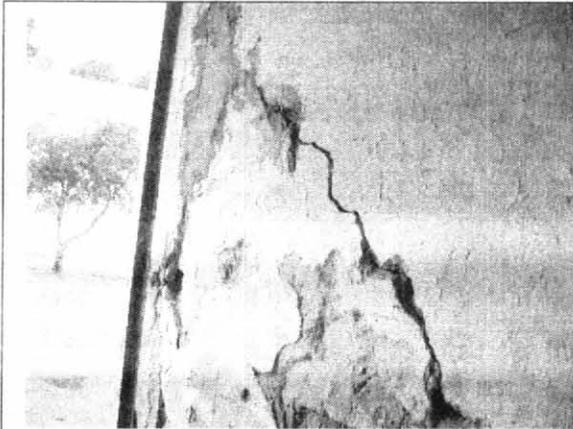
Foto 7. Agrietamientos en muro lateral del pasillo de acceso, que no es objeto del concepto.
